### JARDINERÍA

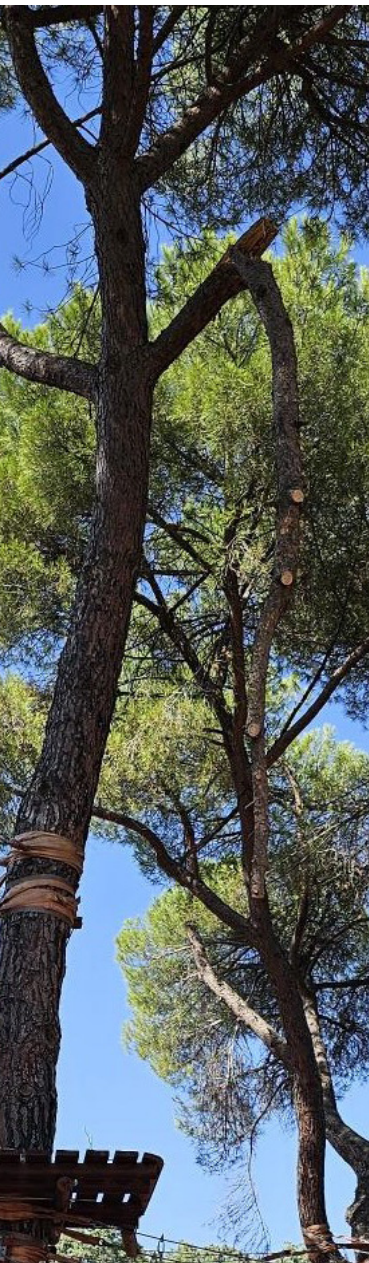
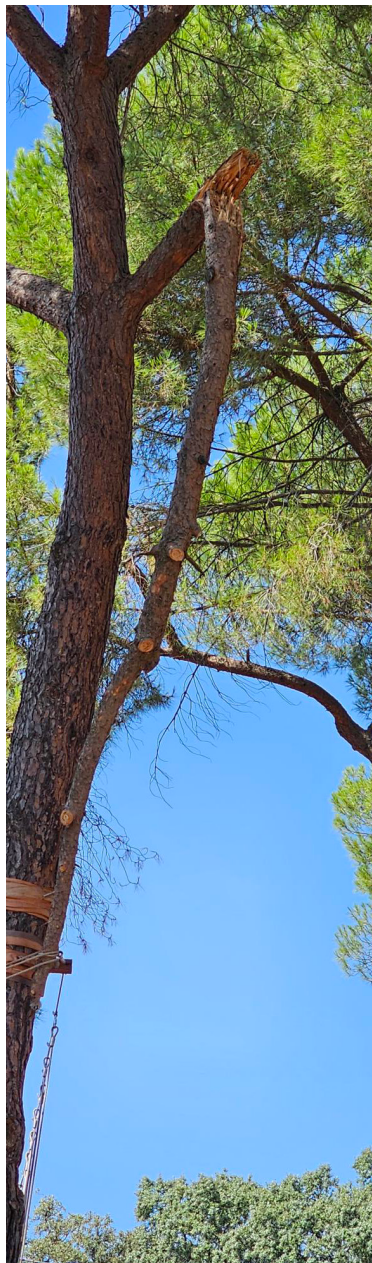
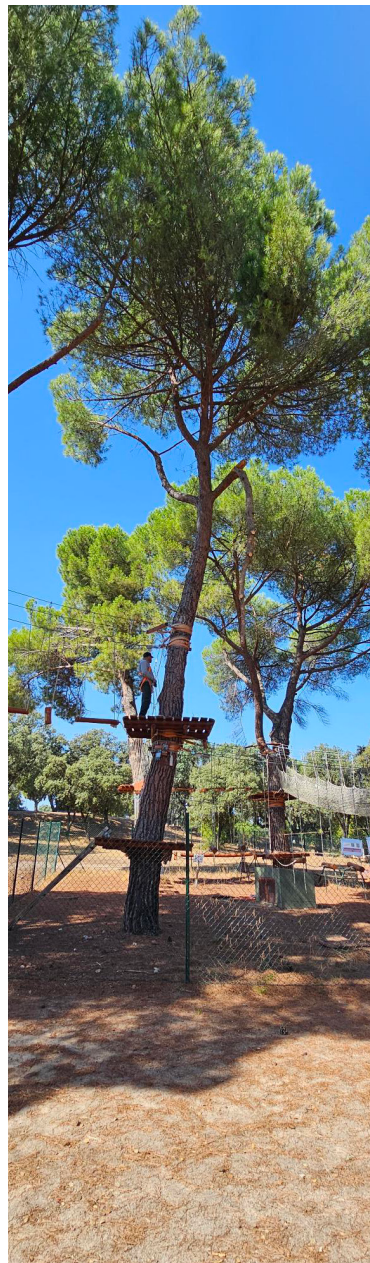
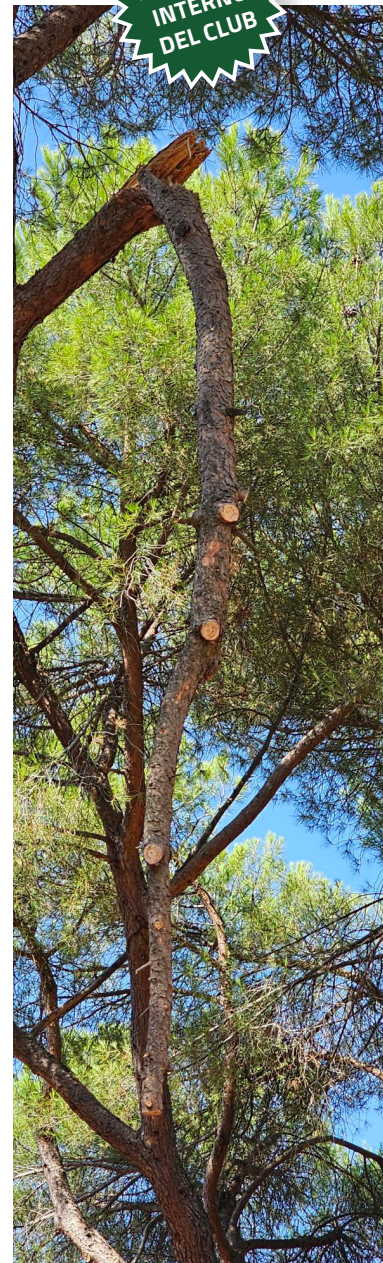
Se han realizado trabajos de poda y retirada de una rama desprendida de uno de los árboles situados en el parque de cuerdas. Esta incidencia obligó a cerrar temporalmente la instalación como medida de prevención y seguridad.

Para llevar a cabo la actuación, se procedió en primer lugar al desmontaje de la copa de la rama afectada y, posteriormente, se utilizó una plataforma elevadora para completar su retirada de forma segura. Los trabajos han sido realizados por el **Departamento de Jardinería del Club** y han permitido restablecer las condiciones de seguridad necesarias para la reapertura de la instalación.

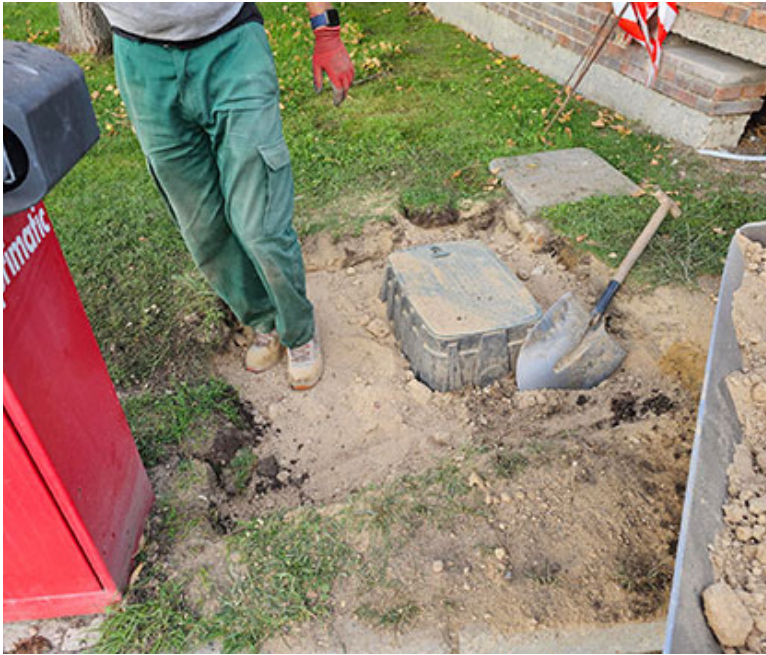
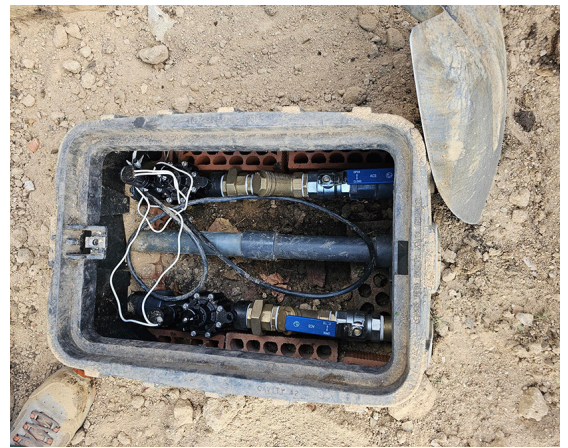
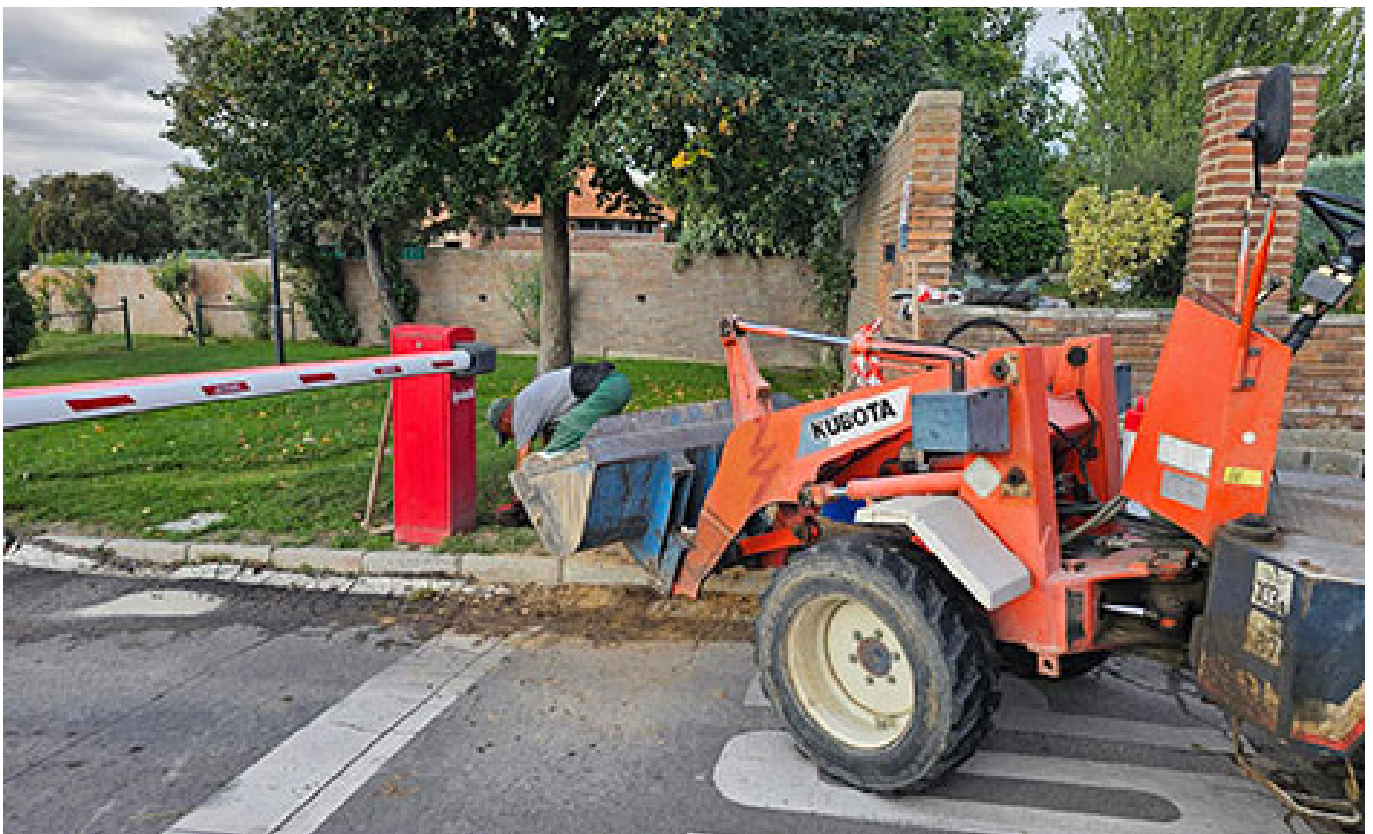
Se han renovado las electroválvulas que controlan el riego de las praderas exteriores del Club, situadas en la zona de accesos.

La actuación ha incluido la sustitución de las llaves y los programadores, así como la instalación de un filtro de sedimentos que contribuirá a mantener la red de riego y las electroválvulas en óptimas condiciones de funcionamiento.

Además, se ha reorganizado y reducido el tamaño de la arqueta, sustituyendo la antigua estructura de obra por una nueva arqueta de PVC, más adecuada para la instalación actual.

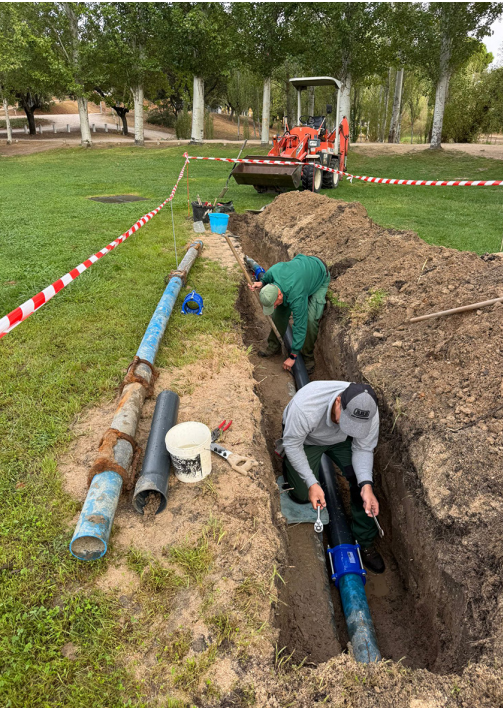
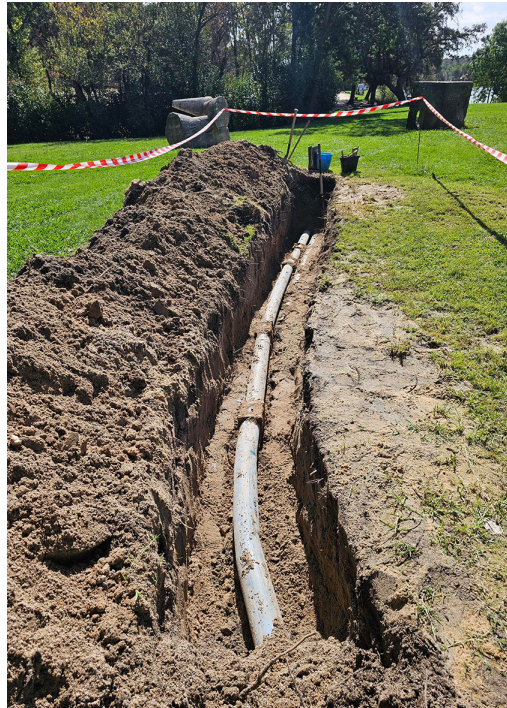
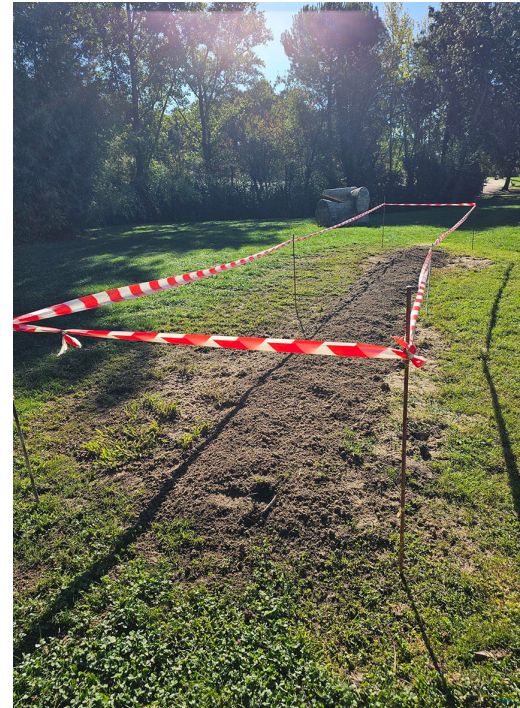
Se ha reparado una avería detectada en la red general de riego del Club, provocada por una importante fisura longitudinal en uno de sus tramos.

Para solucionar la incidencia, se han sustituido aproximadamente 10 metros de tubería y se han instalado nuevas bridas de unión, garantizando así el correcto funcionamiento de la red.

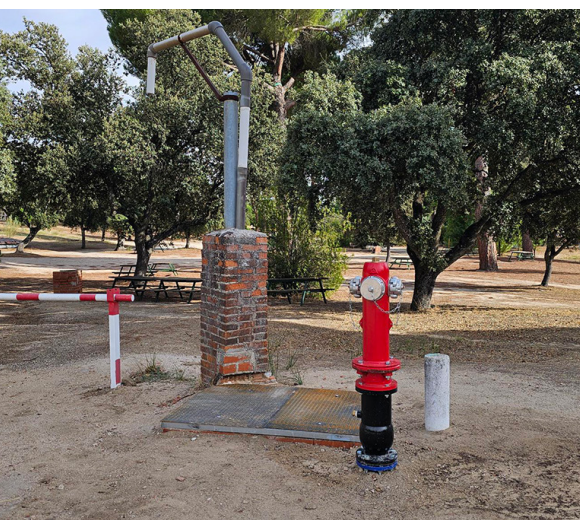
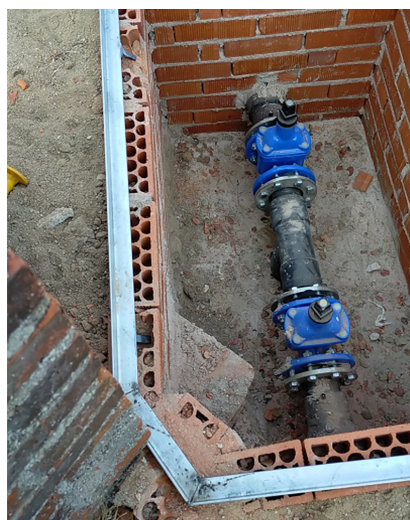
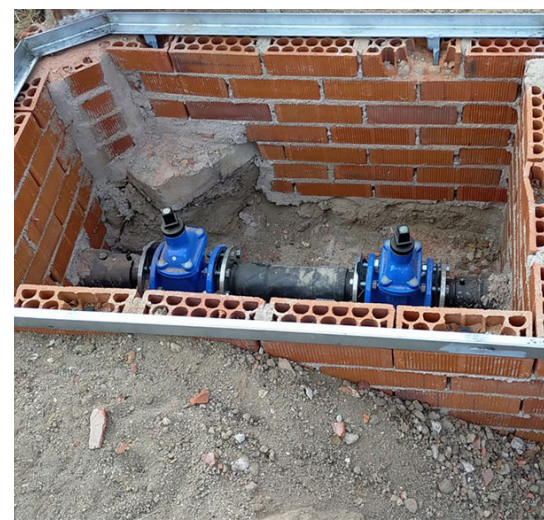
Se han sustituido las llaves de corte exteriores que se encontraban inoperativas y se ha construido una nueva arqueta de distribución en el punto de conexión de la red de hidrantes interiores y exteriores del Club.

Además, se ha instalado un hidrante de columna seca junto a la arqueta de válvulas, destinado al uso exclusivo de los servicios de extinción de incendios.
