### ► Nueva acometida de agua para las pistas de tenis 1 y 2 de tierra batida

## ► Reparación de la avería en el alumbrado de los viales y aparcamientos del Ed. Social

## ►Restablecimiento del servicio de sauna del vestuario masculino del Ed. Social

## ► Reparación de averías en la red de riego

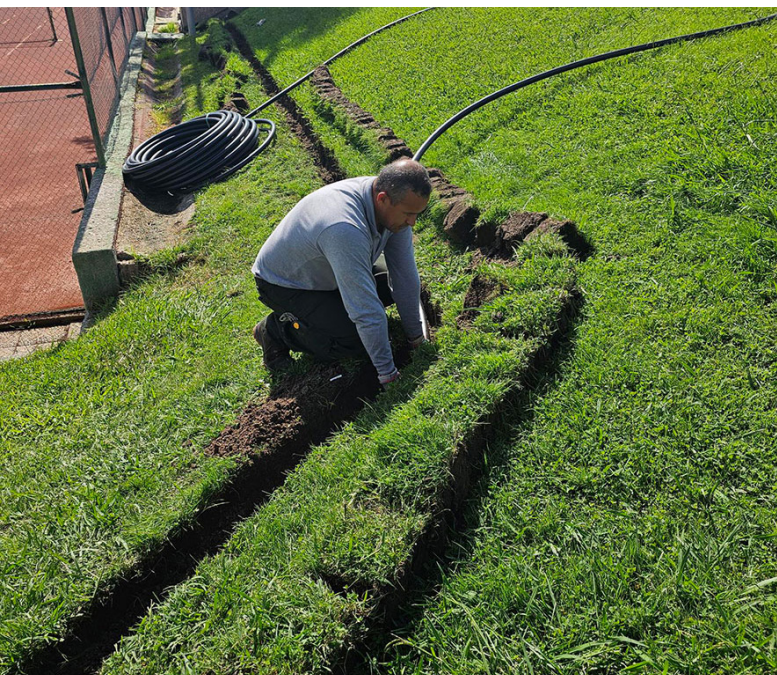
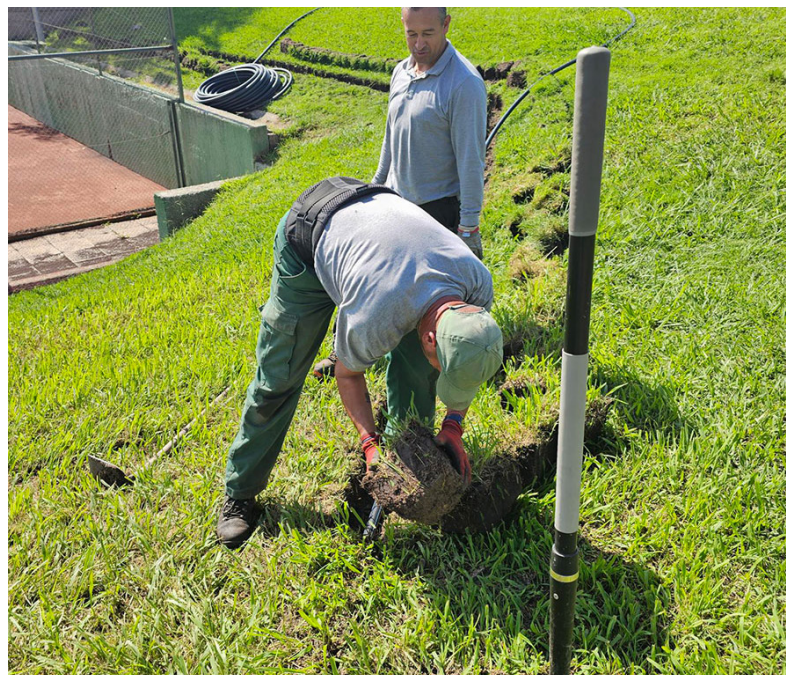
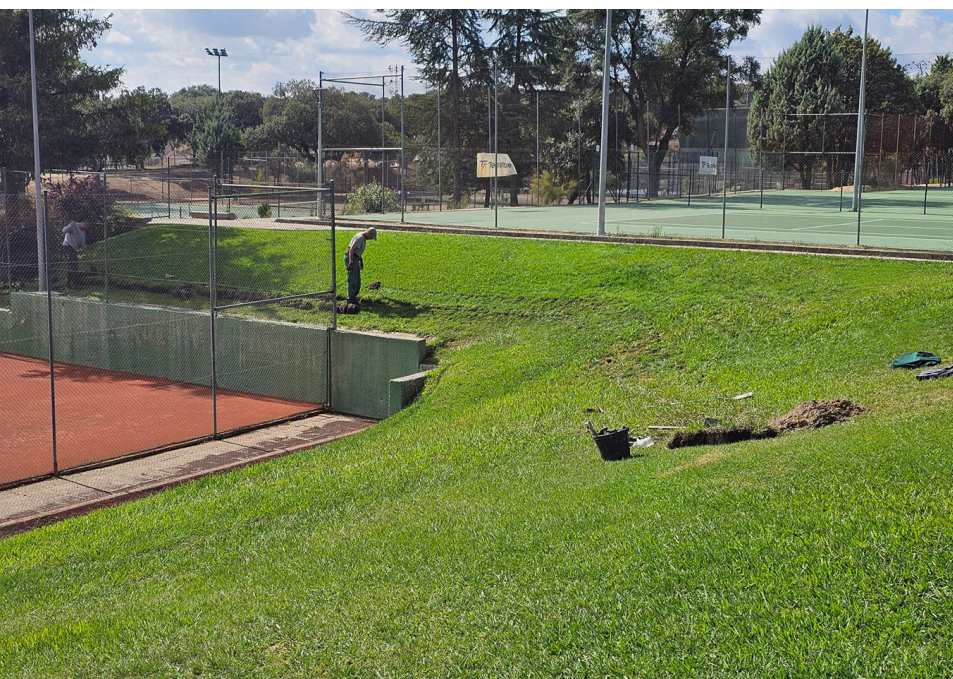
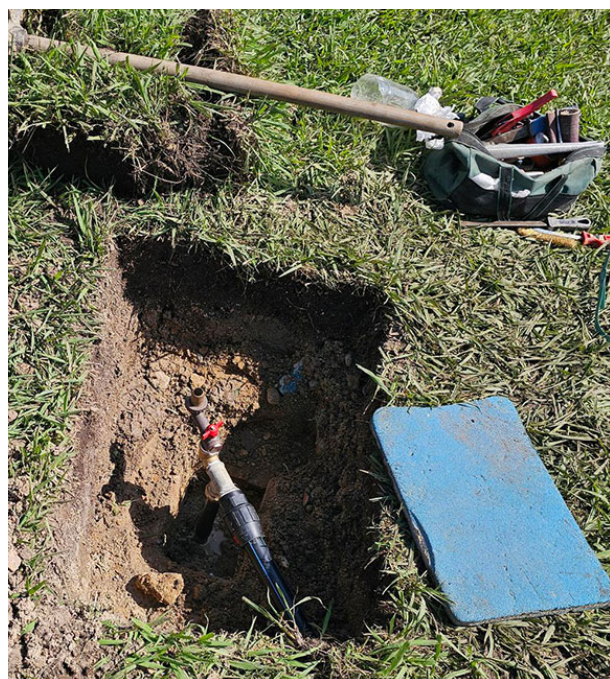
Se ha realizado una nueva acometida de agua para dar servicio a las pistas de tenis 1 y 2, recientemente adaptadas a tierra batida, con el objetivo de garantizar el riego necesario para su correcto mantenimiento.

La conexión se ha efectuado desde una toma de agua situada en la pradera próxima a la cabaña de las instalaciones de tenis.

Para la ejecución de los trabajos, se ha realizado una zanja de forma manual, con el fin de minimizar el impacto sobre la pradera y facilitar su posterior recuperación. Se ha instalado una tubería de polipropileno de 63 mm de diámetro, equipada con una toma de conexión rápida en su extremo, que permitirá conectar los equipos de riego de ambas pistas.

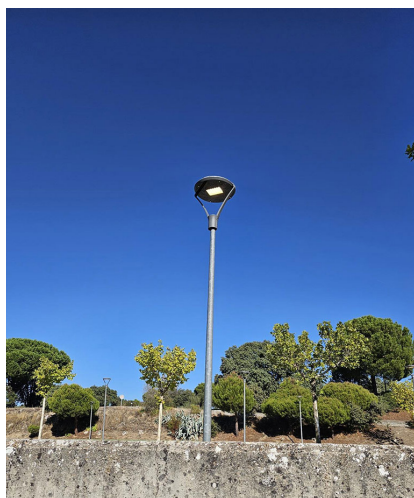
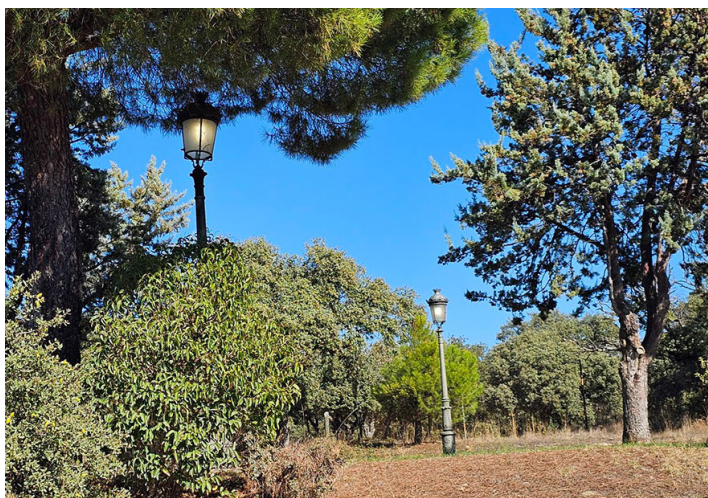
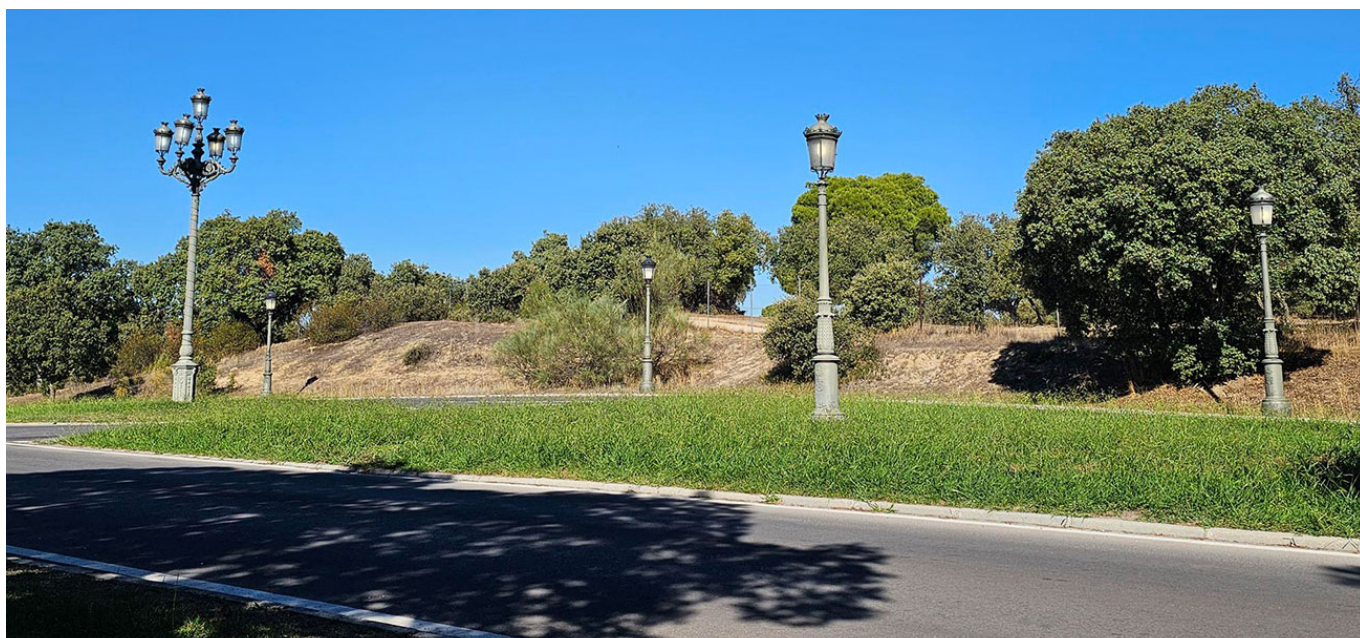
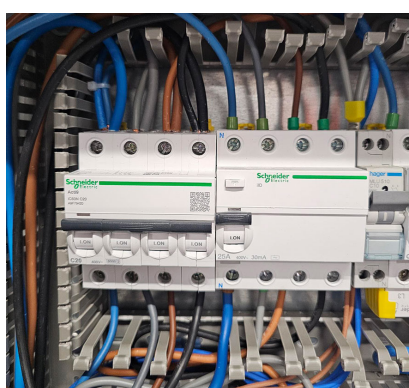
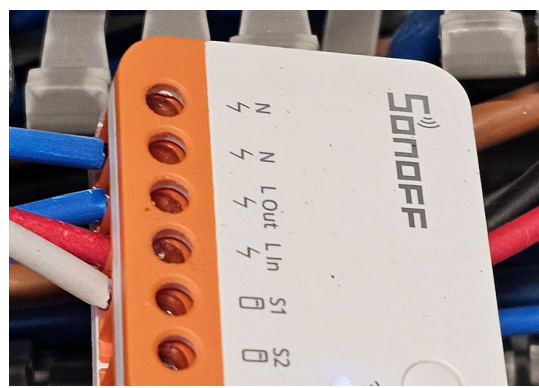
Se ha reparado la avería que provocaba la falta parcial de iluminación en los viales de acceso al Club, el aparcamiento del *Edificio Social* y la zona del *Pabellón de Invierno*.

Debido a la antigüedad de las instalaciones eléctricas, se han detectado roturas internas en algunos conductores de cobre que ocasionaban falsos contactos y derivaciones eléctricas. Tras estas actuaciones, el alumbrado de las zonas afectadas ha quedado restablecido. Todos los trabajos han sido realizados por el *Departamento de Electricidad* del Club.

Los trabajos han consistido en la sustitución de un contactor y de los módulos de protección diferencial y magnetotérmica del cuadro eléctrico, así como en la revisión y renovación del cableado de conexión deteriorado.

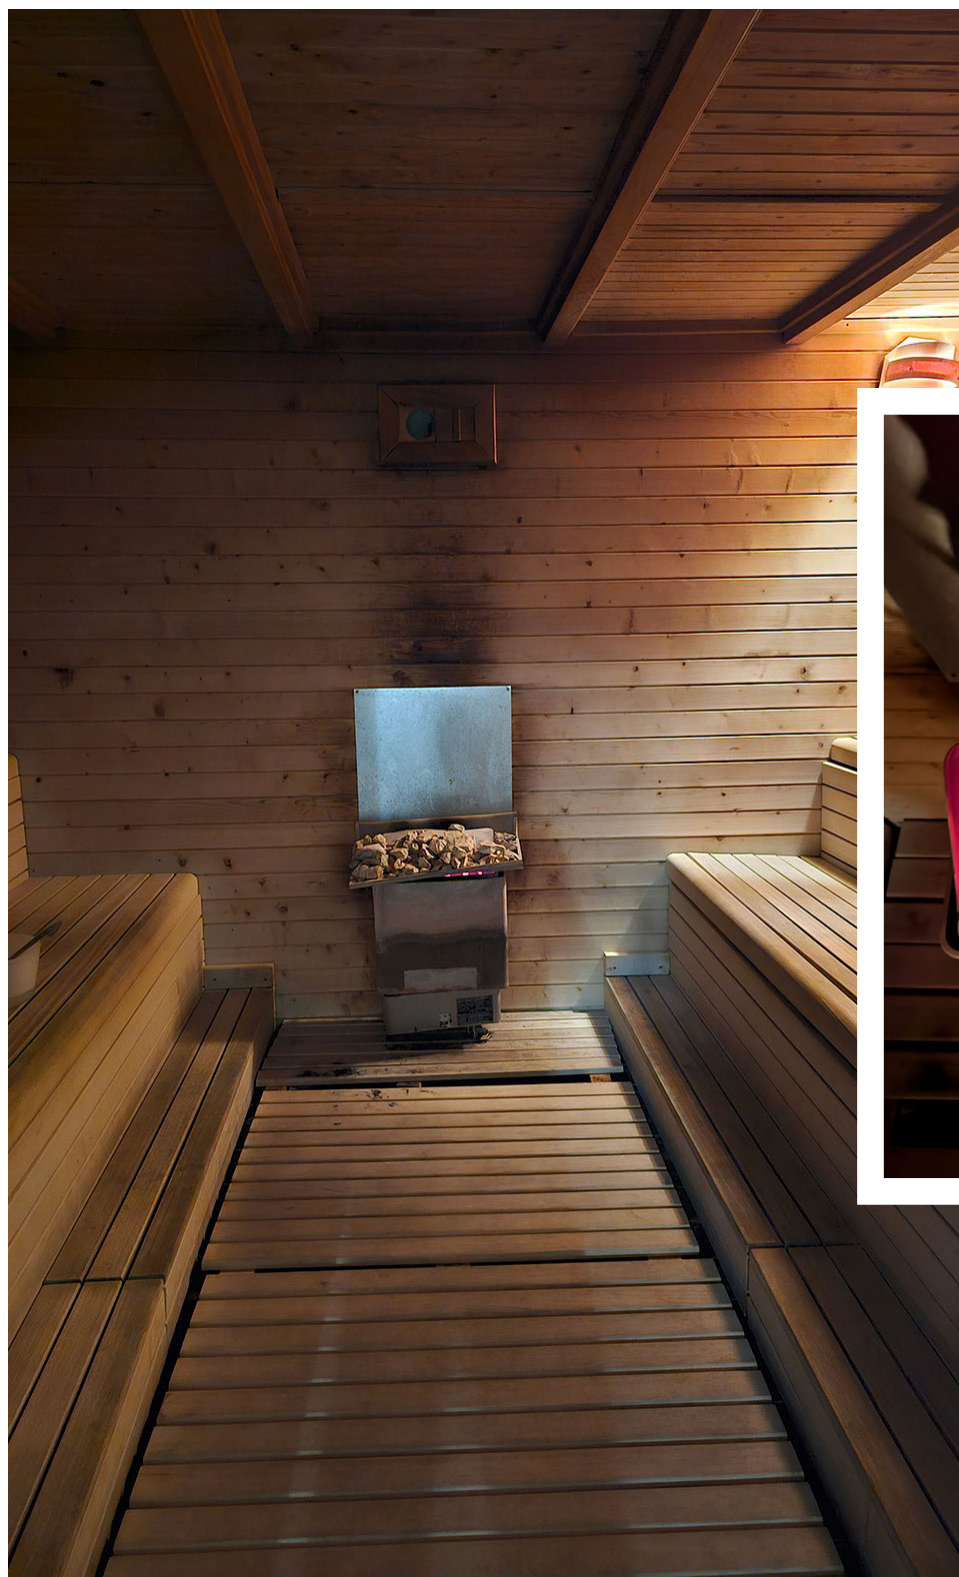
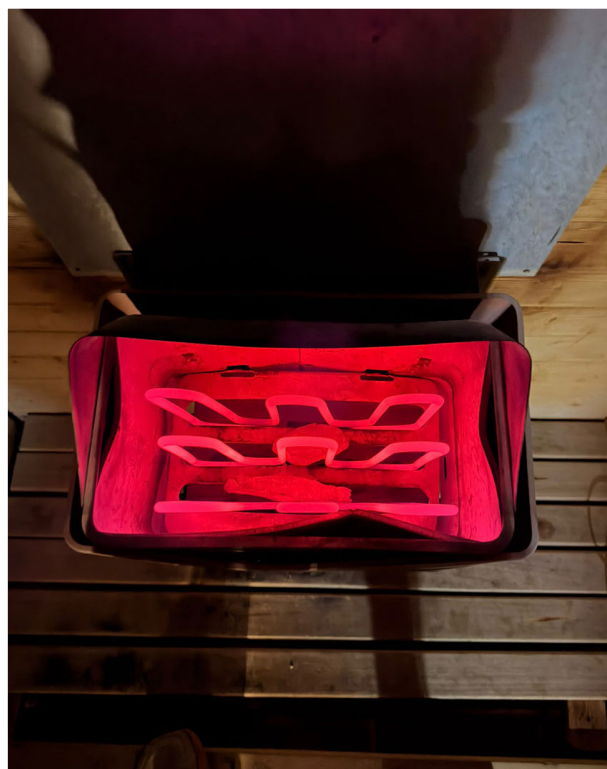
Se ha restablecido el servicio de sauna del vestuario masculino del Ed. Social, que permanecía fuera de funcionamiento debido a una inundación ocasionada por el desprendimiento de un radiador.

El incidente provocó importantes humedades en las conducciones eléctricas y en la caja de conexiones, lo que activó los sistemas de protección del calefactor e impidió su funcionamiento.

Una vez completado el secado de los elementos afectados y realizadas las comprobaciones correspondientes, **la sauna vuelve a estar operativa para su uso habitual.**

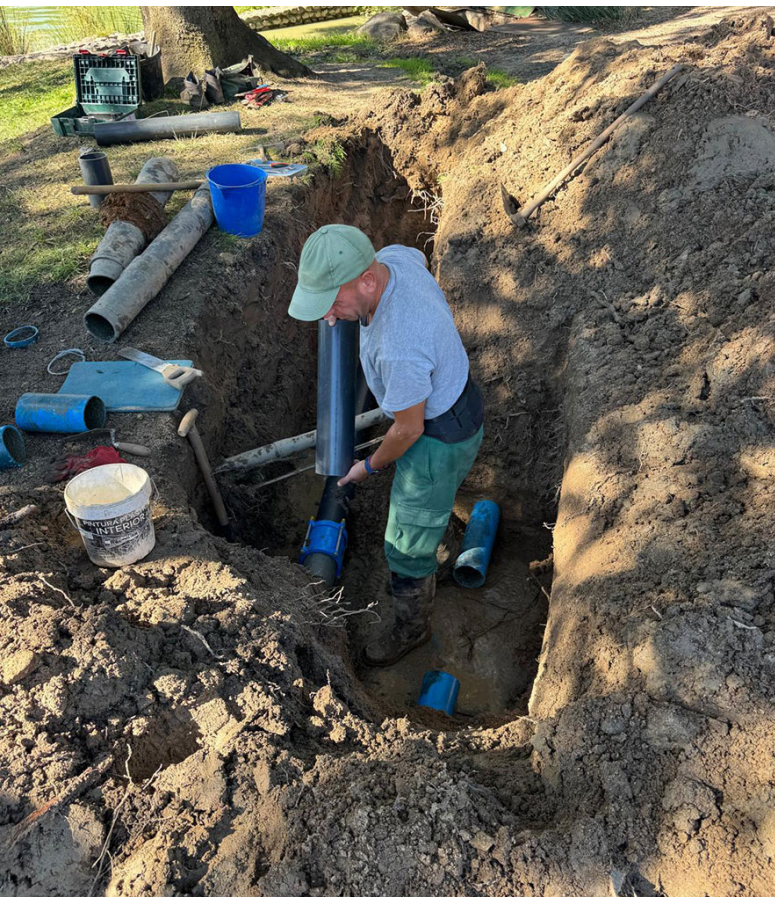
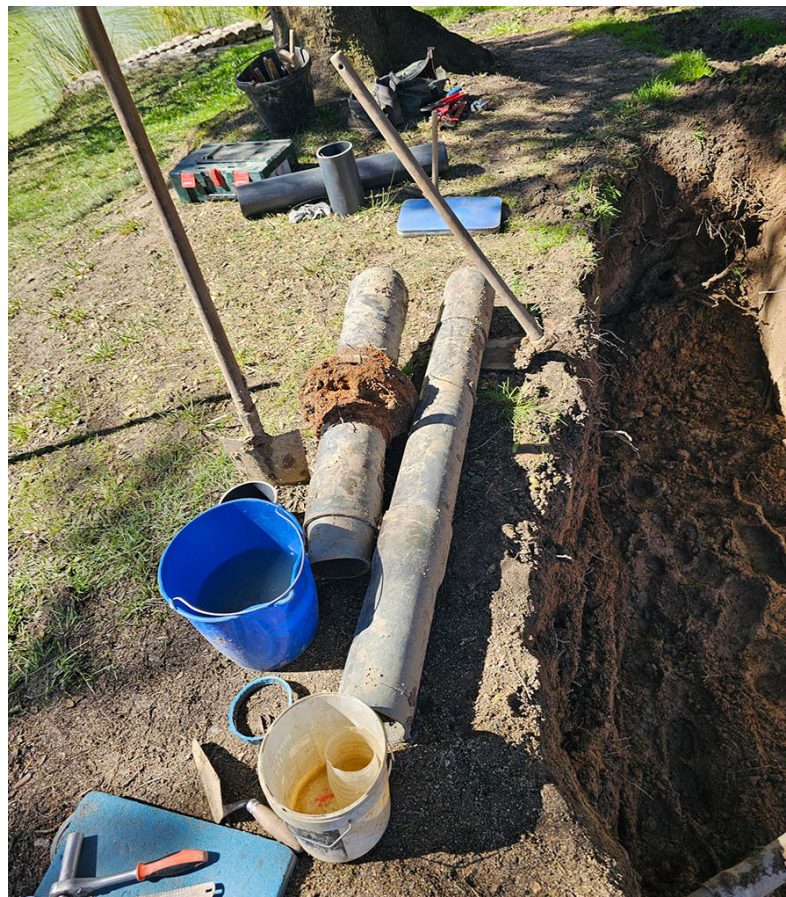
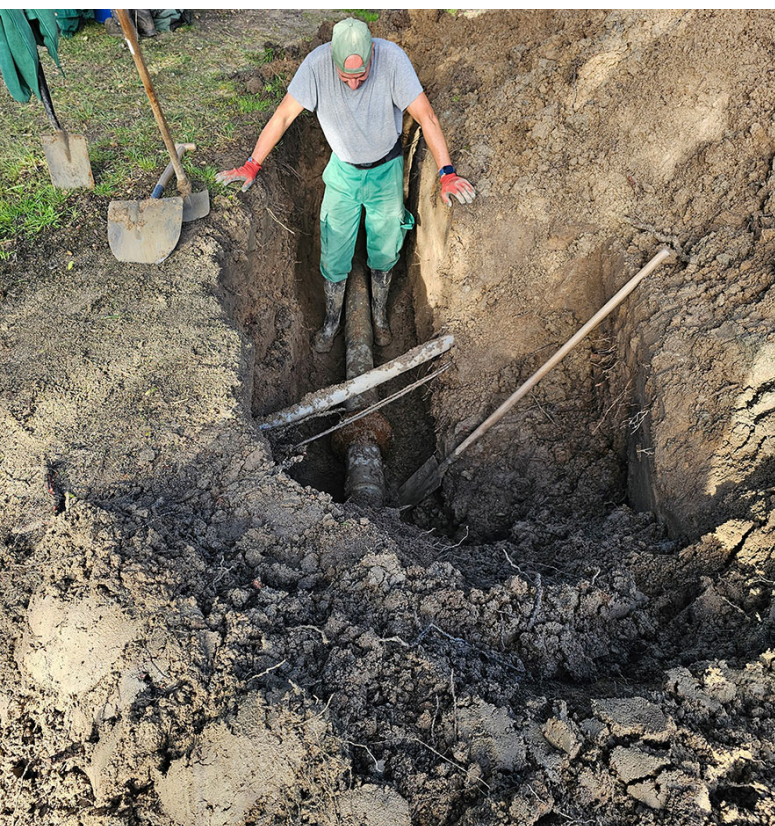
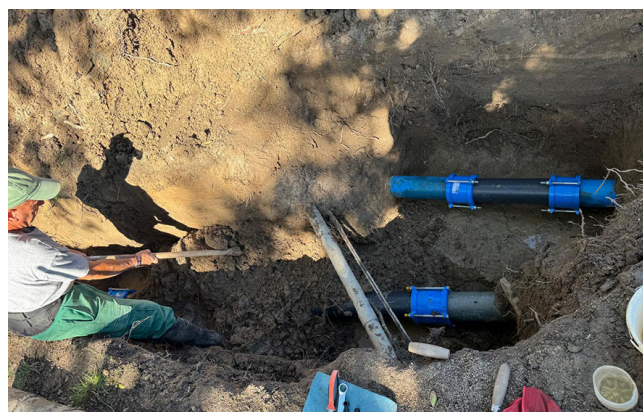
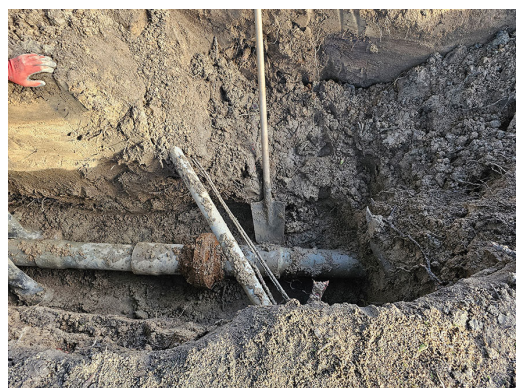
Se han reparado dos averías en la red principal de riego del Club, localizadas en dos tuberías de 140 mm de diámetro, una de impulsión y otra de distribución, que estaban provocando pérdidas de agua y una disminución de la presión en la red. Las incidencias se encontraban en una zona próxima al lago, en un tramo perpendicular al arroyo ornamental que permite la recirculación del agua.

Los trabajos de reparación han sido realizados íntegramente por el *Departamento de Jardinería* del Club, utilizando medios y recursos propios.
