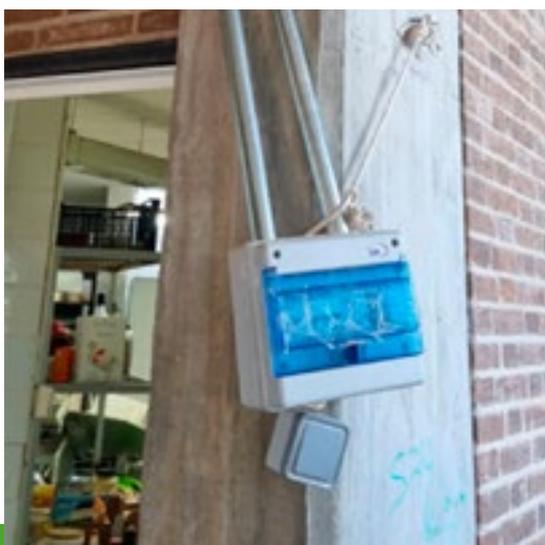
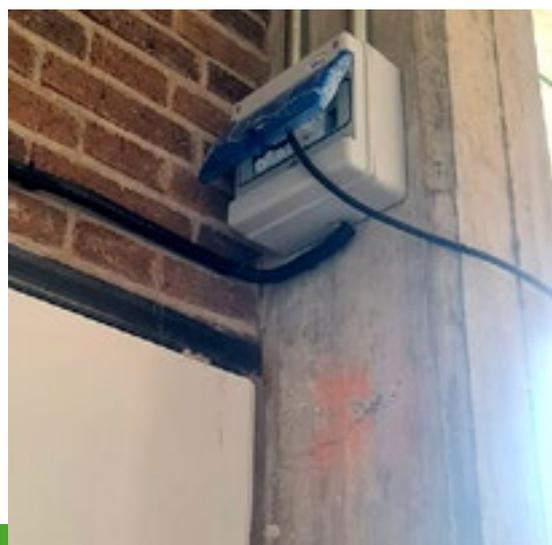
► Reordenación cuadro eléctrico que da servicio a la Terraza Social

Con la apertura de una nueva puerta que da servicio a la terraza desde la cocina del *Restaurante del Edificio del Social*, se ha cambiado la ubicación del cuadro eléctrico que da servicio a la terraza, al interferir con la circulación y uso de paso.

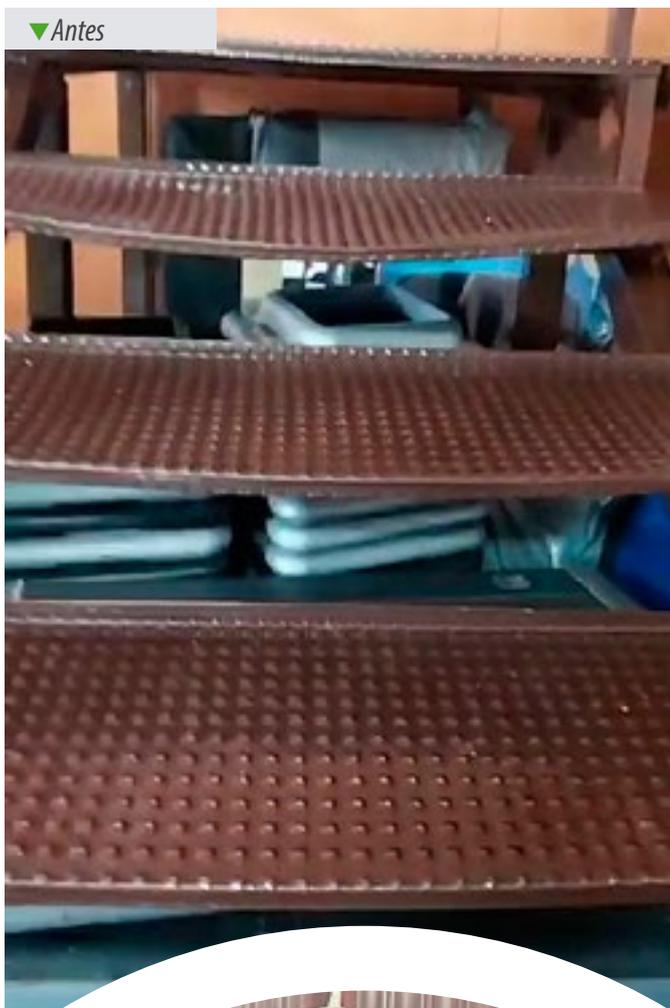
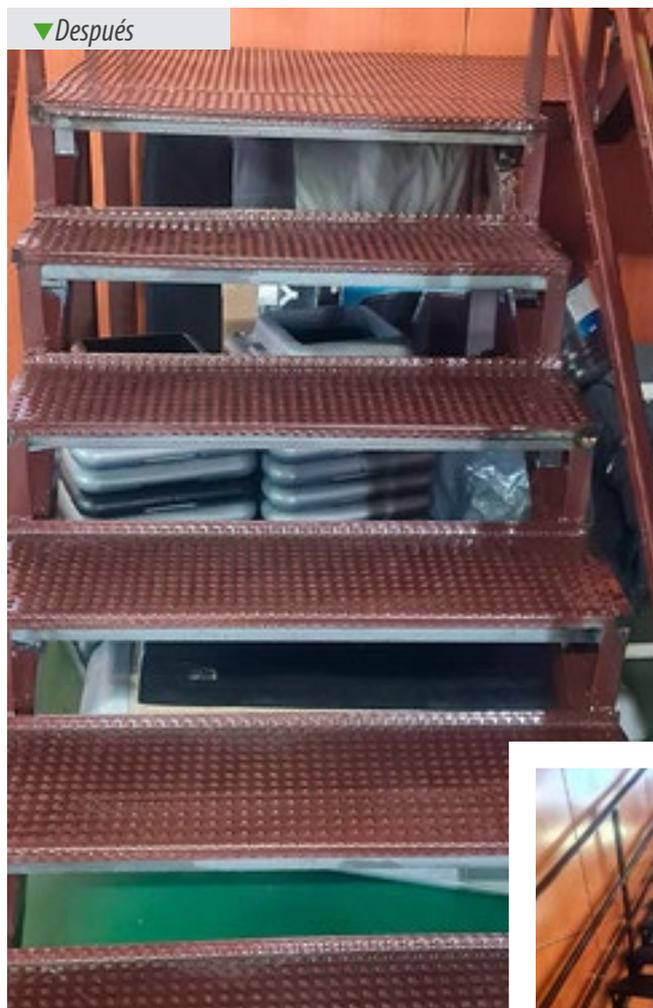
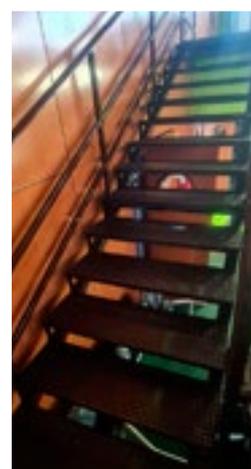
► Reparación de la escalera interior del gimnasio

Se ha reparado la escalera interior del gimnasio, debido al intenso uso recibido, se encontraba muy deteriorada. Los peldaños tenían una huella muy marcada, hundida (flechada) en la zona central de cada escalón, angulares de tabicas rotos o deformados.

Se conforman nuevamente todos los peldaños para conseguir las alineaciones originales y se colocan refuerzos angulares auxiliares en la huella del escalón y unos soportes que conceden rigidez al apoyo del peldaño.
