► Reparación paredes y techo del vestuario masculino *Social*

► Limpieza, reparación y pintado del pasillo del Edificio Social

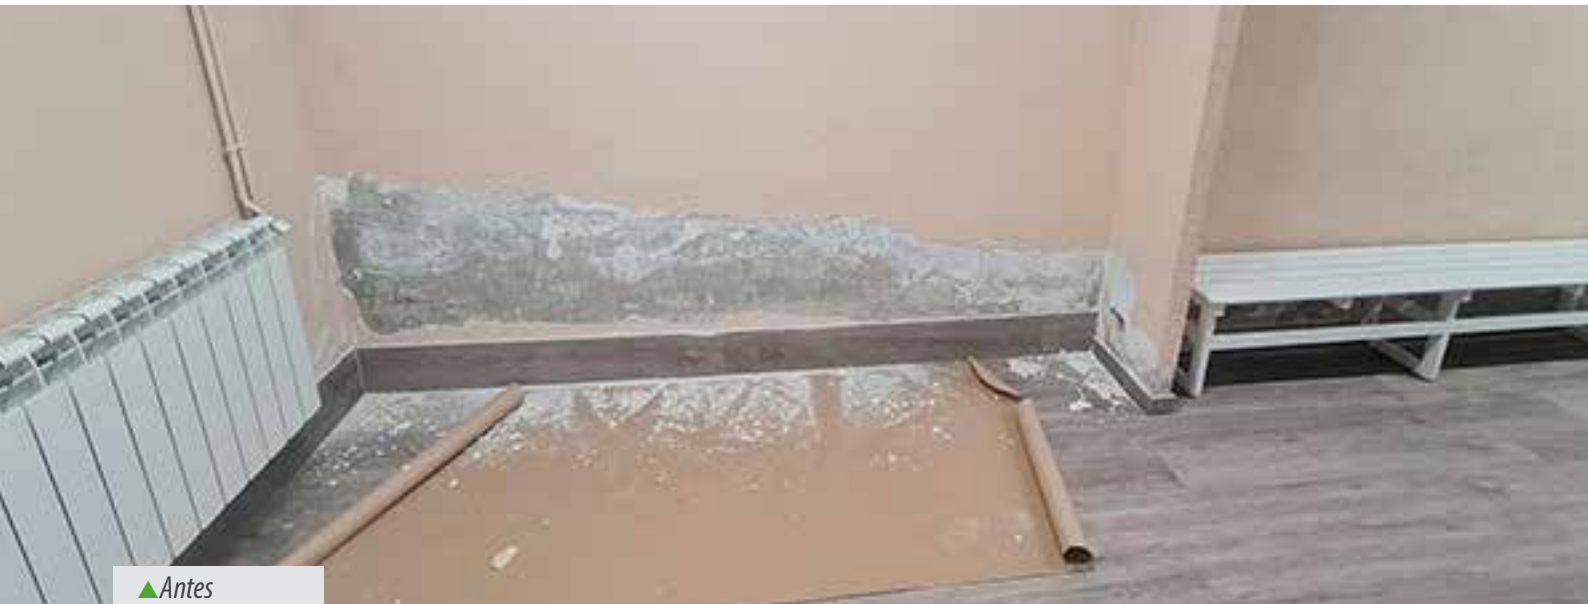
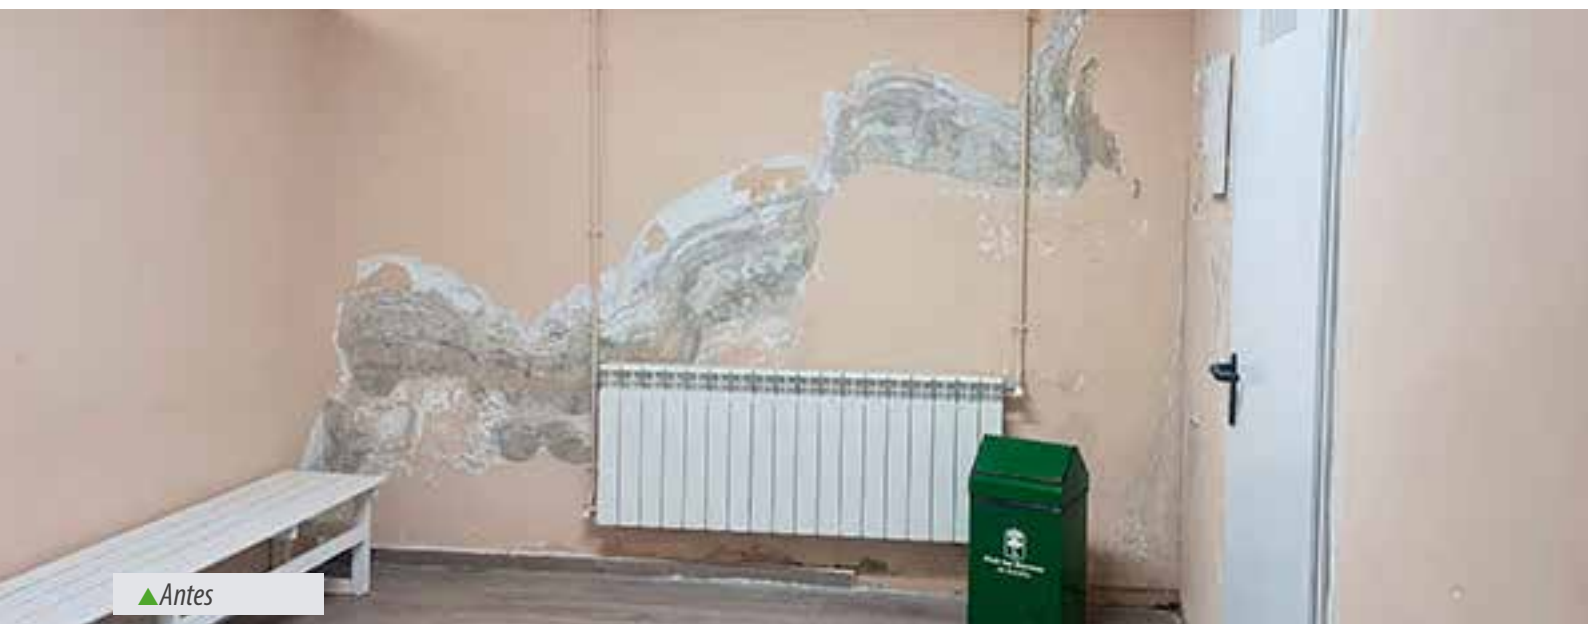
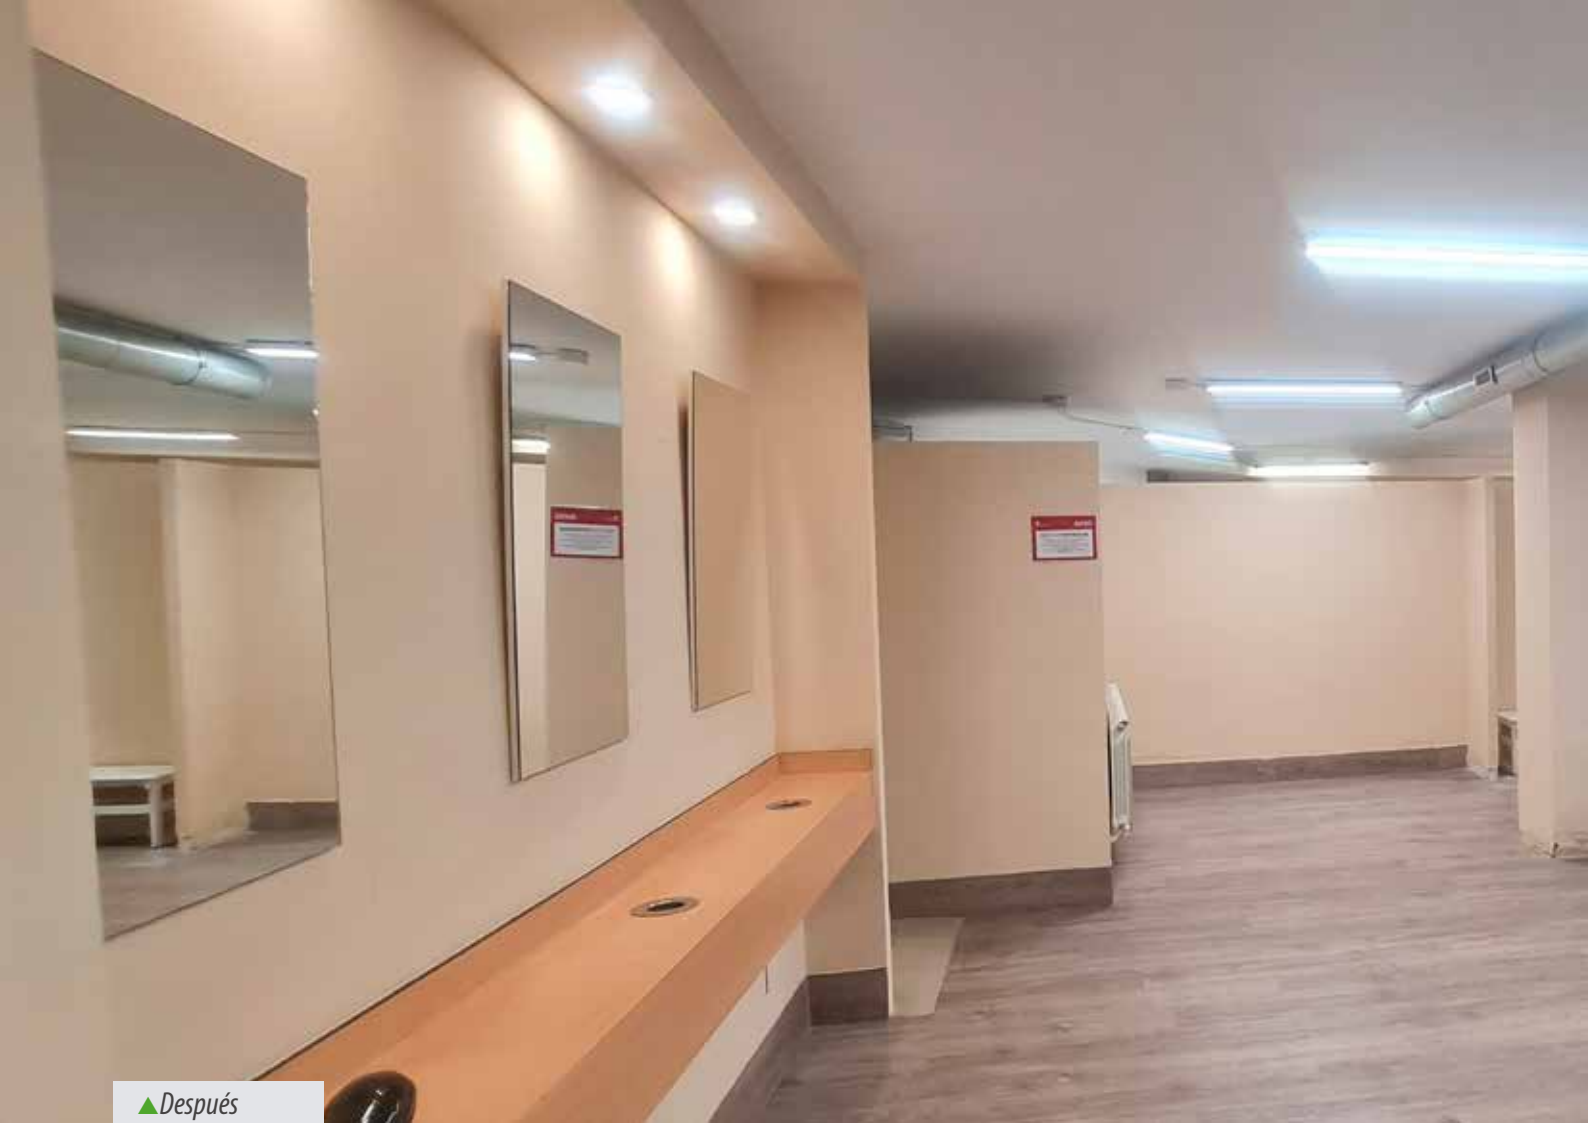
Finalizada la impermeabilización que se ha realizado en la terraza exterior del *Edificio Social A* y comprobada la estanqueidad, se han saneado y reparado las paredes y techo del vestuario de caballeros de la planta baja. La entrada de agua había generado problemas de humedades, provocando considerables deterioros.

Se ha cambiado la puerta de la zona de lavabos y duchas de la sauna por una metálica lacada, la actual de madera estaba muy deteriorada por la humedad y con problema de esponjamiento.

Se han picado, saneado y emplastecido nuevamente los paramentos deteriorados. Se termina con un acabado en pintura plástica, textura en paredes y tratamiento anti-condensación en techos.

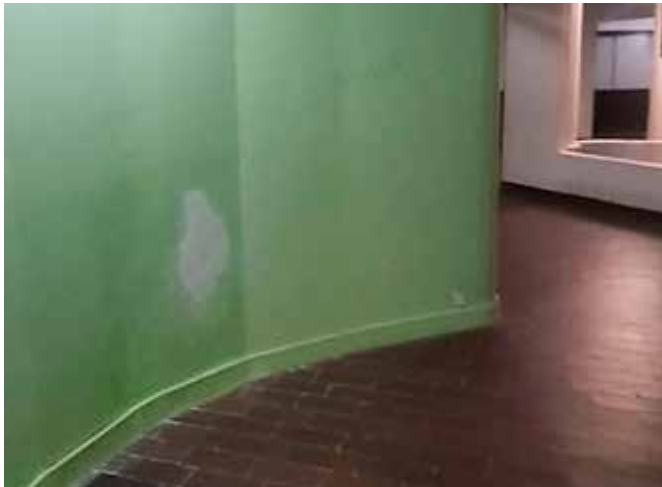
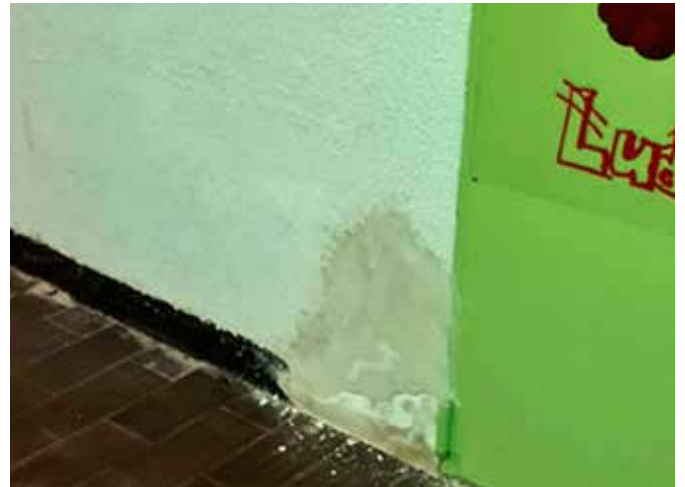
▲ Antes

Se han limpiado, saneado y reparado los tramos deteriorados por zonas con humedades, yesos levantados, tanto en techos como paredes, incluidos los recubrimientos de pladur. Finalmente se le ha dado un acabado final con textura y pintura plástica.

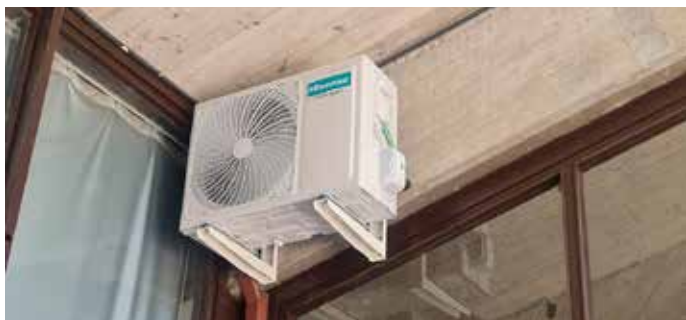
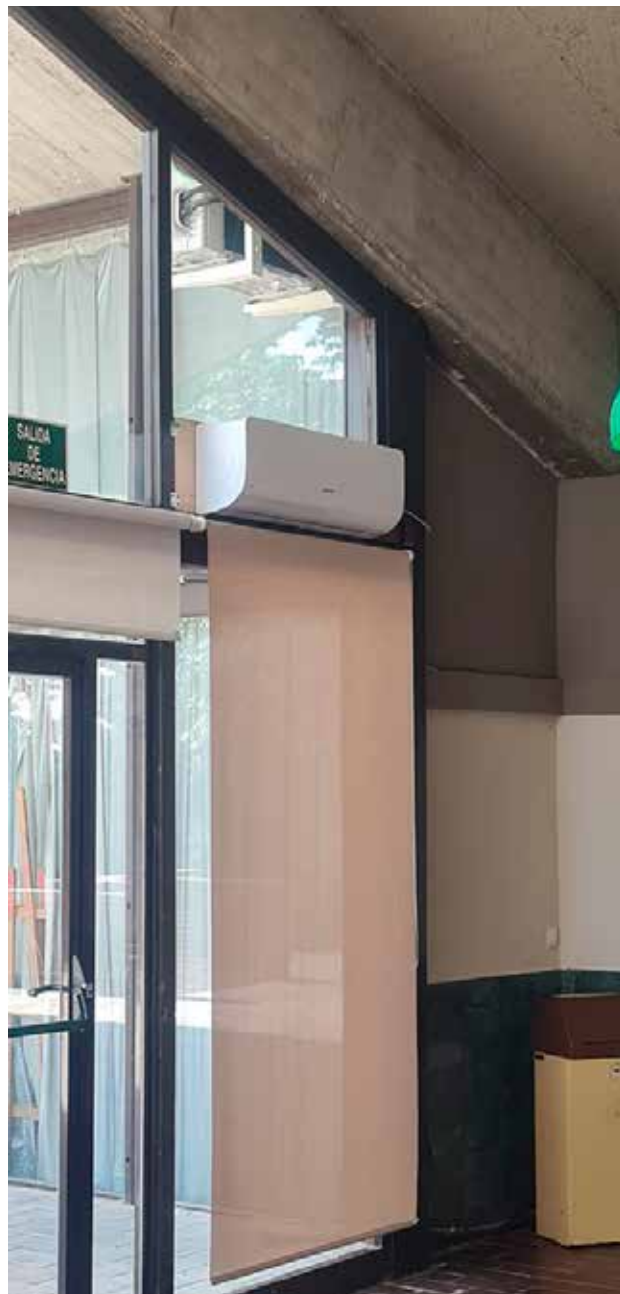
Se han instalado dos equipos de aire acondicionado para climatizar la sala de juegos del *Social A*. Los equipos tienen una potencia de frío de 3,25 Kw/ 4300 frigorías por cada equipo.

También dará apoyo al sistema de calefacción aportando calor en la temporada de invierno con una potencia de 3.61 kw.

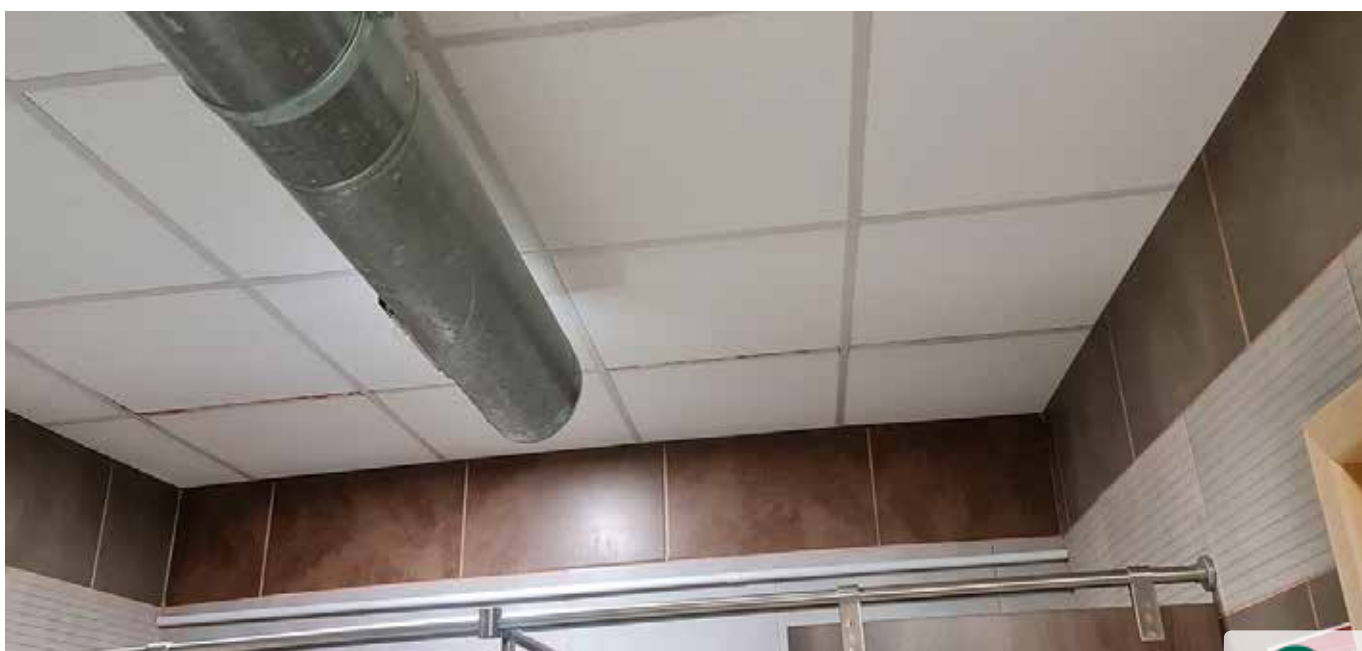
▼ Nuevo techo modular de la sauna del vestuario masculino del Social

Se ha renovado el falso techo de la zona de duchas en la sauna del vestuario de caballeros del *Edificio Social*, que debido a las condiciones de humedad del recinto se encontraba en muy mal estado, con problemas de descuelgue y manchas importantes.

Se sustituyen por placas de lana de roca con características específicas para recintos de alta humedad y condensación.
