► Mejoras en el circuito primario de la red de biomasa en el pabellón de invierno

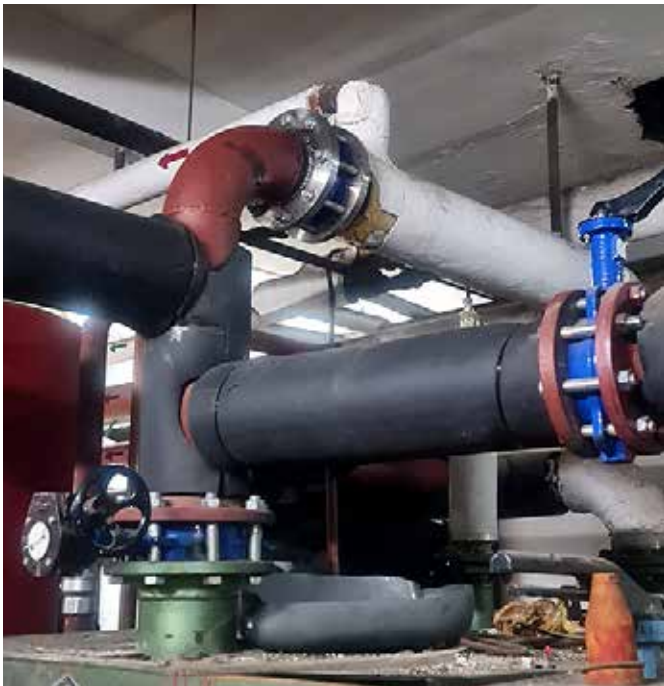
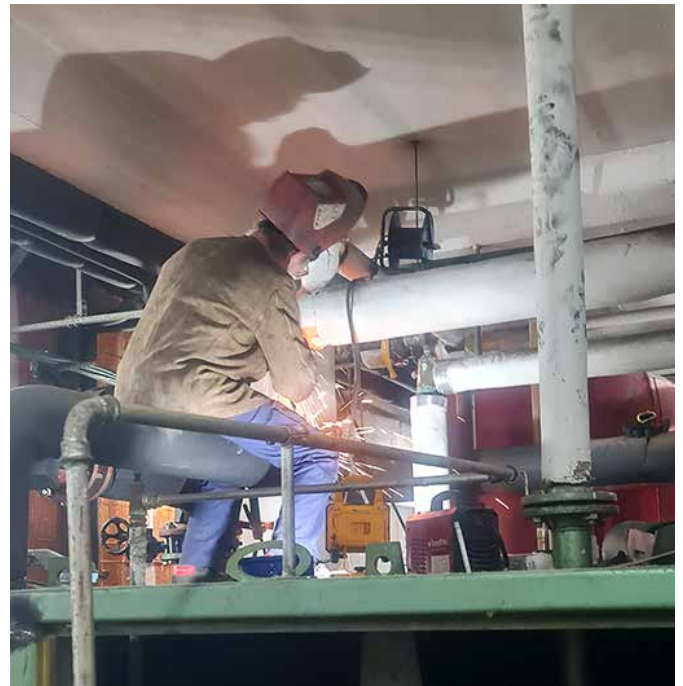
Se ha instalado una válvula antirretorno en el circuito primario del intercambiador de calor que climatiza el agua de las piscinas cubiertas. Este nuevo elemento mecánico impedirá el retorno y derivaciones del agua en temperatura al resto de circuitos de calefacción.

Esperamos que con esta actuación mejore la eficiencia de las redes, que se gestionan desde el depósito de inercia del pabellón cubierto.

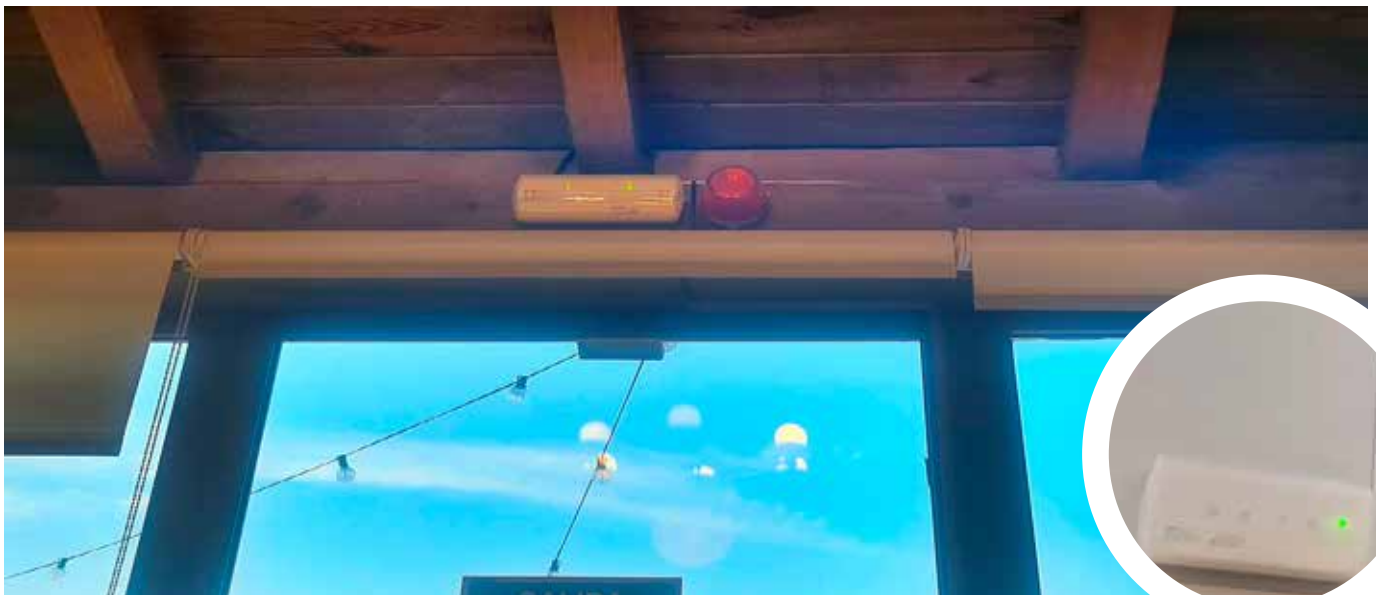
Continuando con la reforma y adecuación del *Restaurante El Lago*, se sustituyen las luminarias de señalización y emergencia existente por nuevos equipos LED, mejorando la eficiencia de estos equipos en cuanto a capacidad de lúmenes y tiempo de exposición.

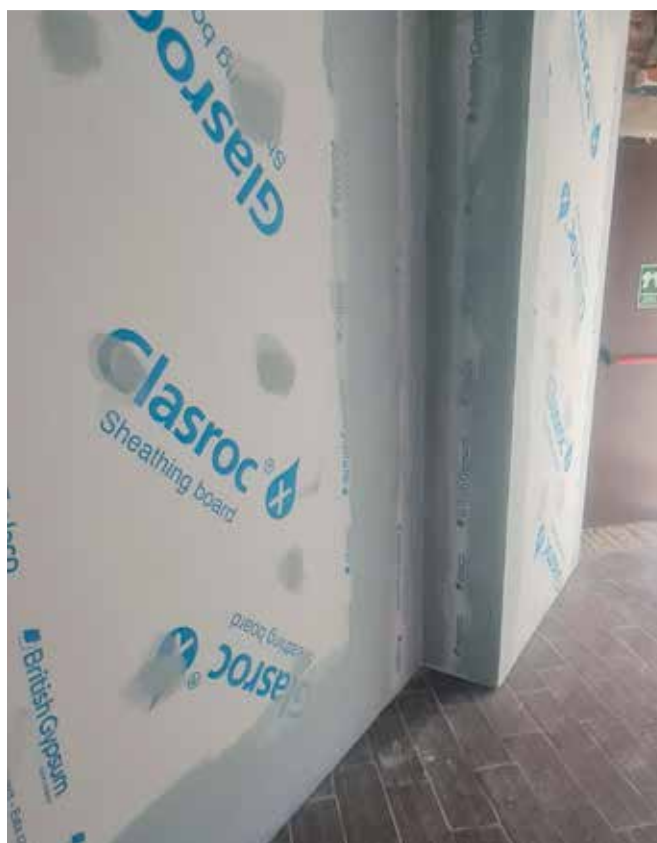
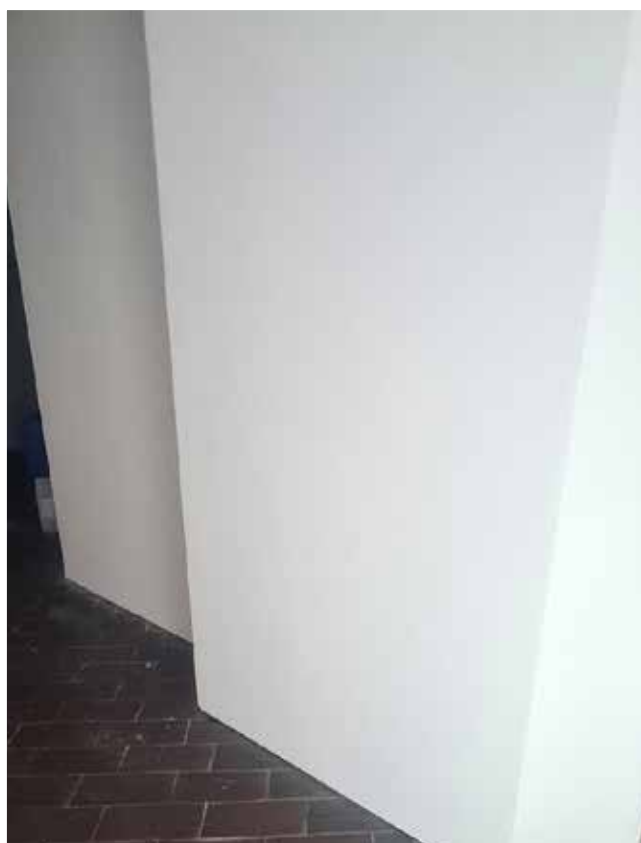
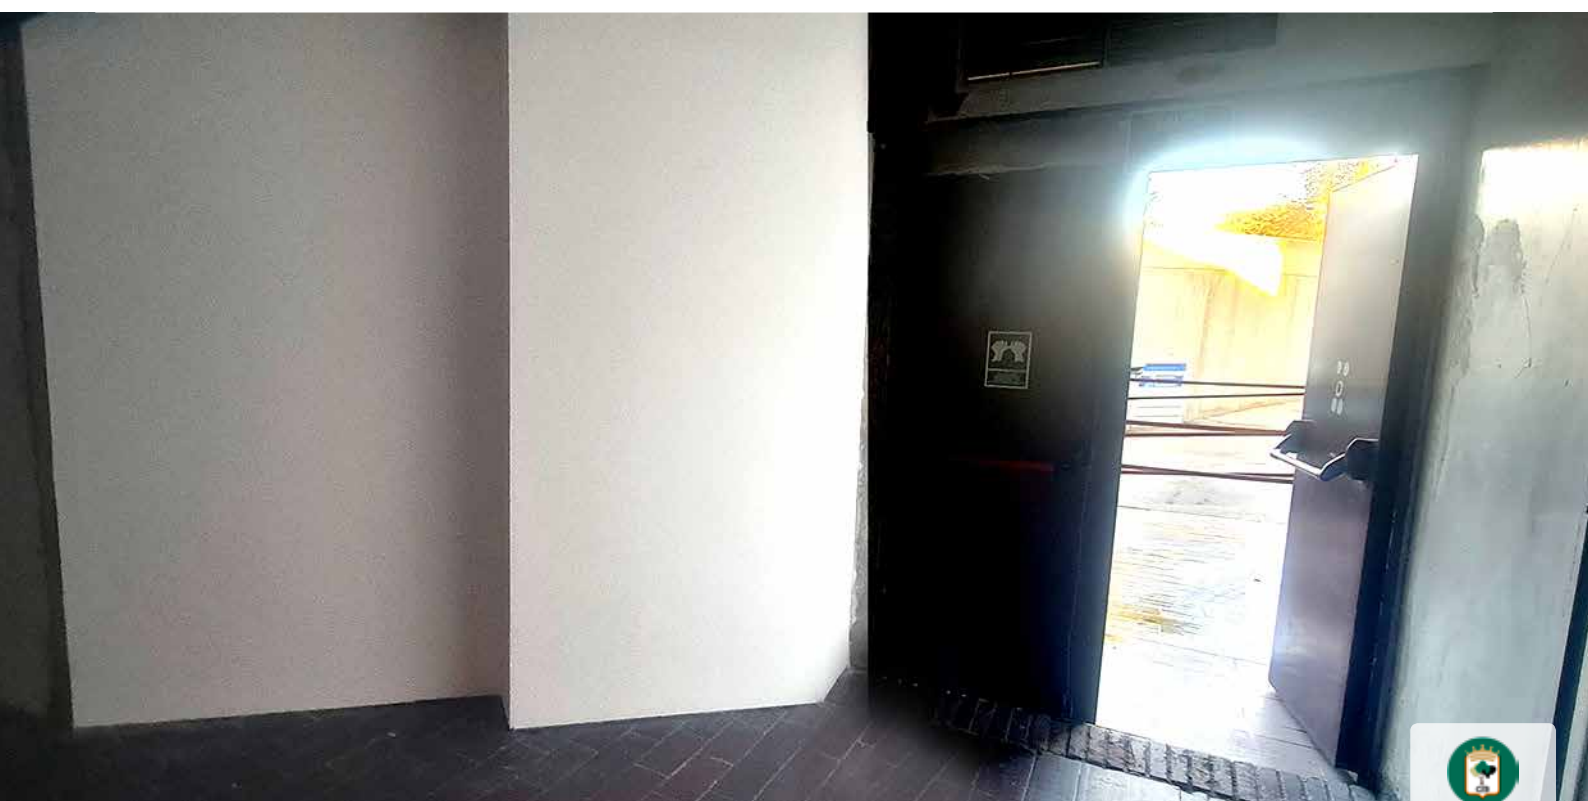
Se ha trasdosado un paramento vertical en la zona de entrada a la planta baja desde el muelle de servicio del *Edificio Social*. Esta pared se encontraba muy deteriorada por humedades que también se están solucionando.

El trasdosado se ha realizado con una placas hidrófugas prefabricadas, con un comportamiento técnico especial para ambientes de humedad y exteriores. El acabado se ha realizado con pintura plástica blanca.
