► Impermeabilización de la cubierta del *Edif. Social*, cubierta *garaje-taller* pista de hielo

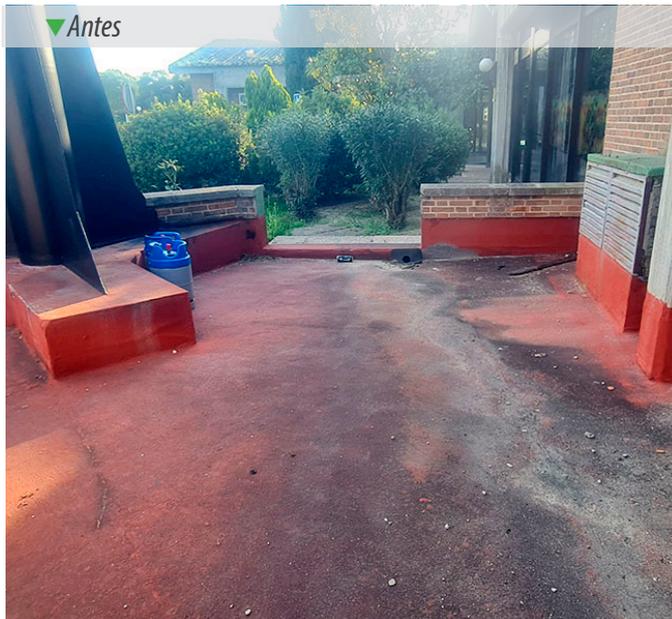
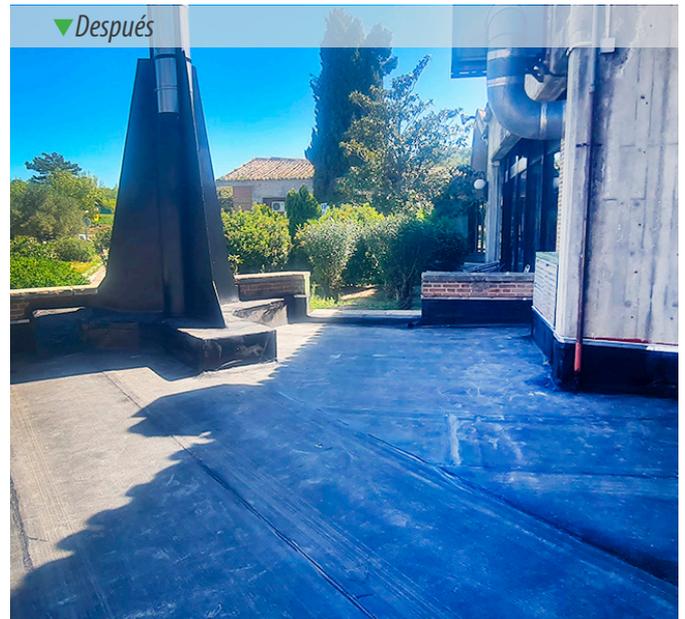
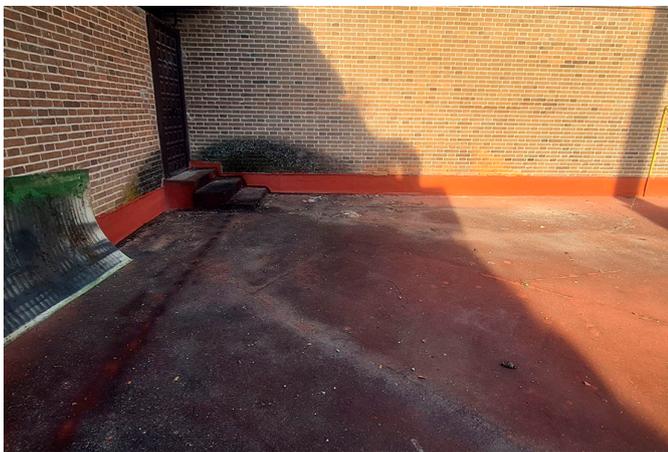
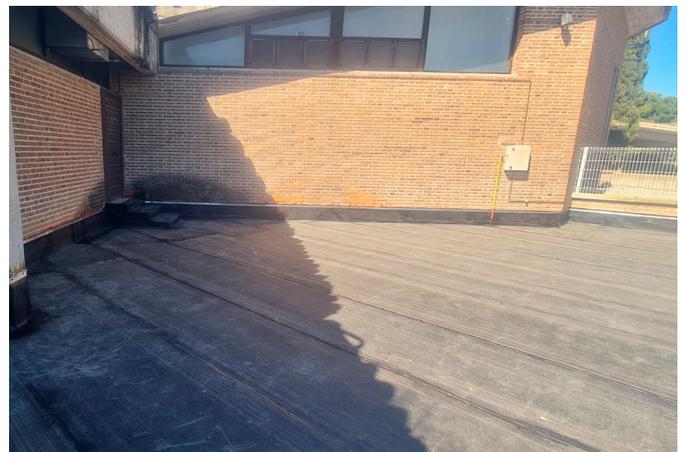
Se ha impermeabilizado la cubierta practicable en la zona derecha de la entrada principal del *Social B*. Esta superficie había perdido la estanqueidad y provocaba problemas de humedades y entradas de agua en el local técnico que está situado bajo esta terraza.

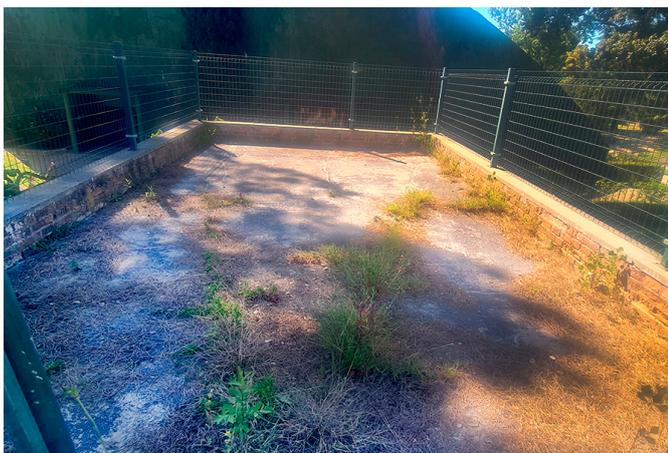
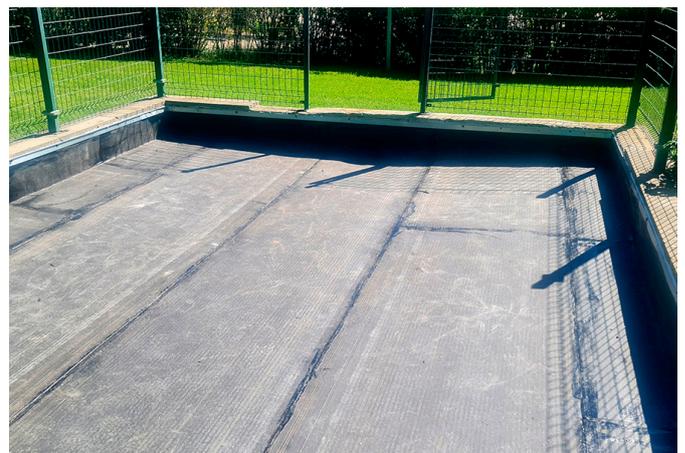
También hemos impermeabilizado la cubierta del *Garaje-Taller* que se usa para guardar la máquina de hielo (*Zamboni*).

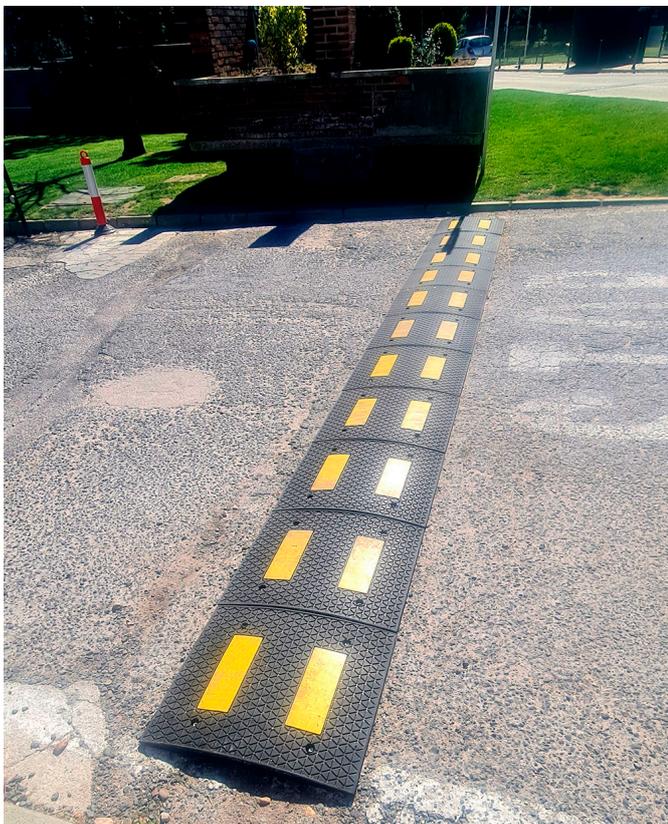
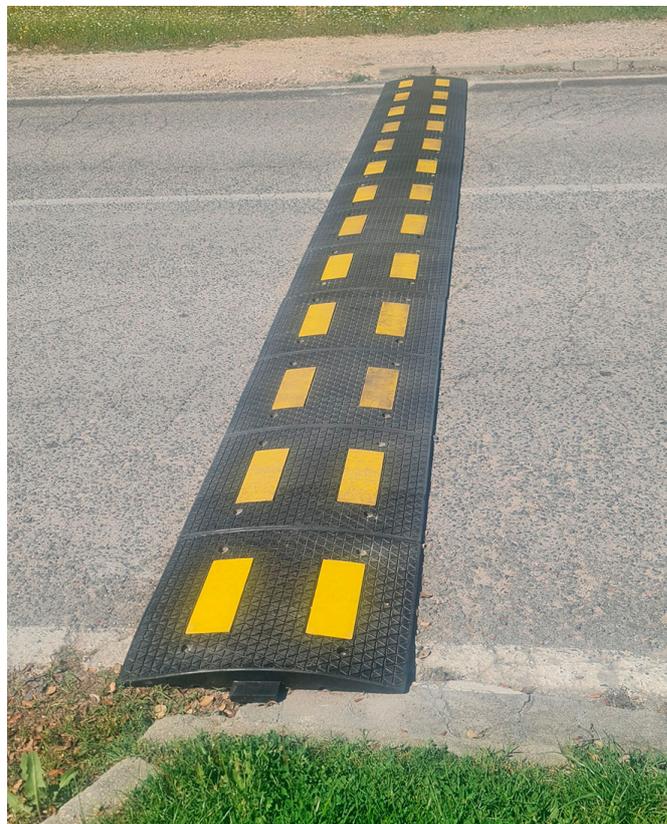
Se han colocado dos nuevas líneas de badenes para el control de velocidad de vehículos. Estos elementos complementan a los ya instalados, para conseguir reducir la velocidad en momentos puntuales en los que se sobrepasan los límites marcados por las señales verticales.

La ubicación de los nuevos badenes está situada en la salida del **Club** y en la zona del aparcamiento de la pista de hielo.

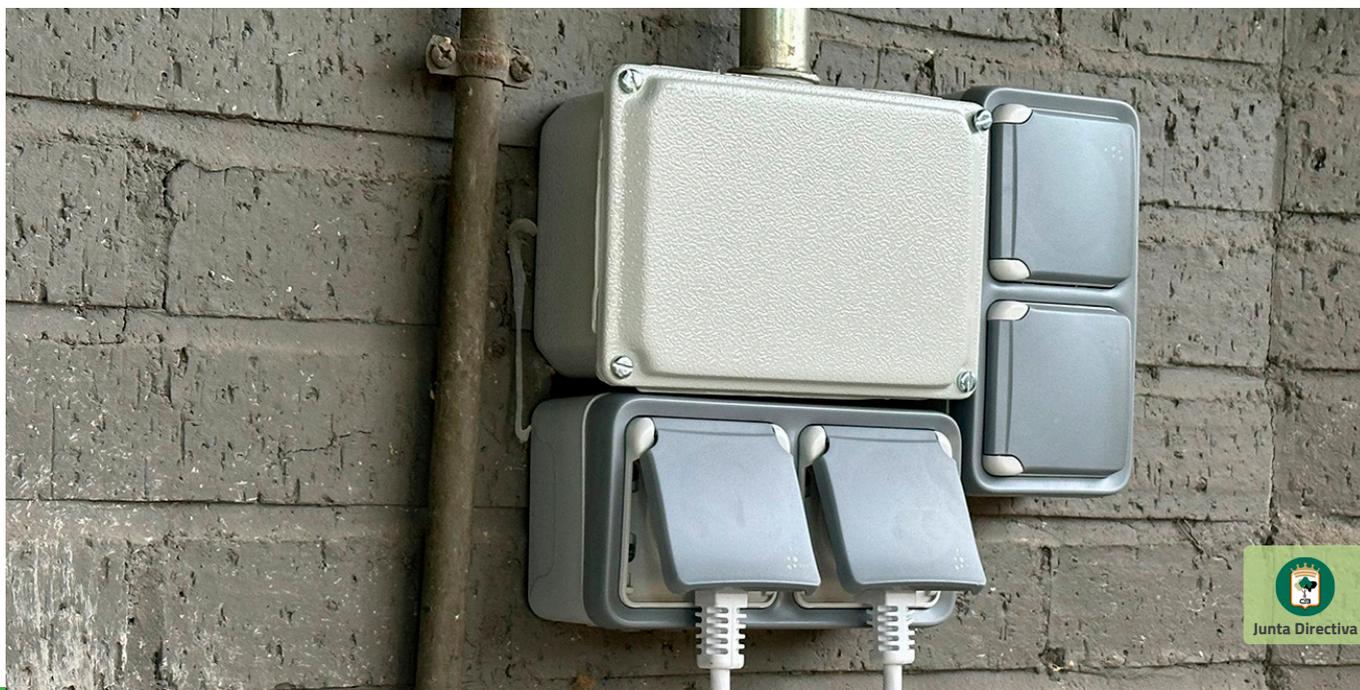
Se han colocado cuatro nuevas tomas de corriente en el patio del *Restaurante El Lago* con el fin de racionalizar la instalación eléctrica y evitar sobrecargas. Estos trabajos se han realizado desde el área de mantenimiento electricidad del Club.
