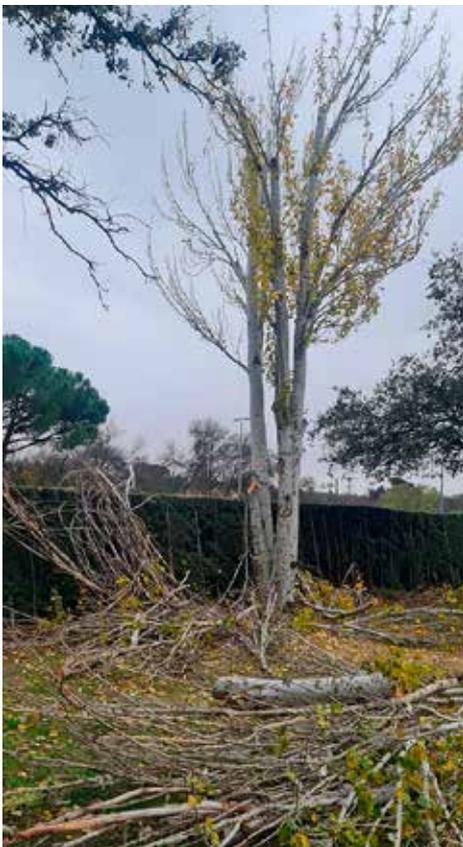
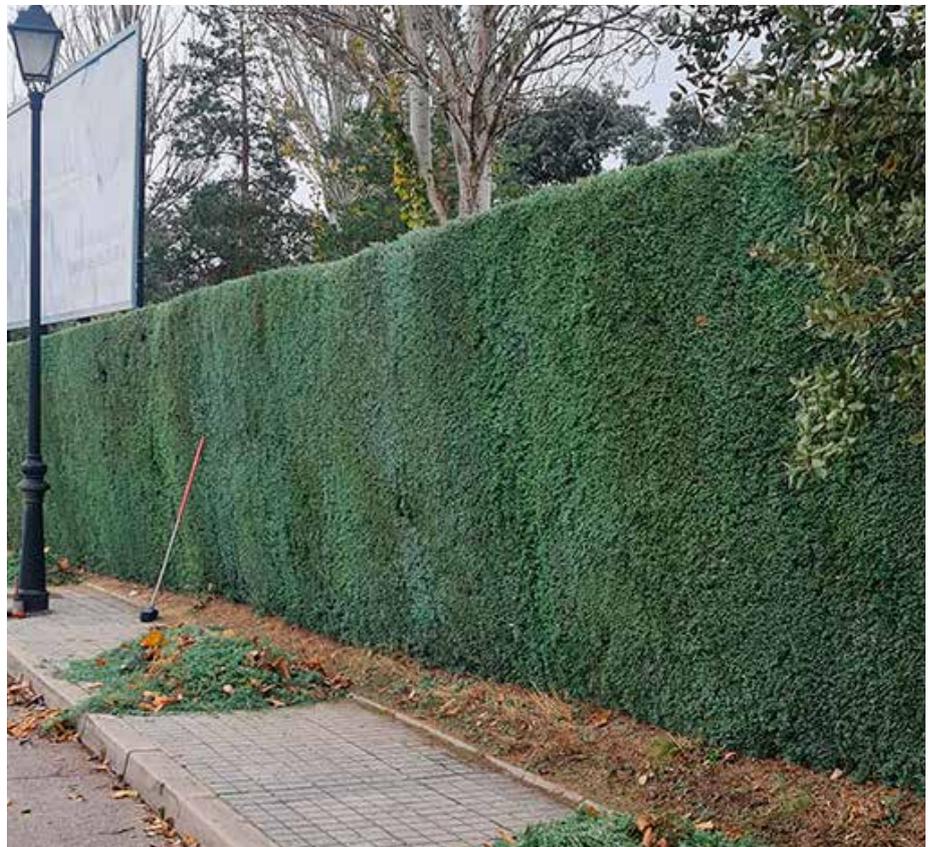
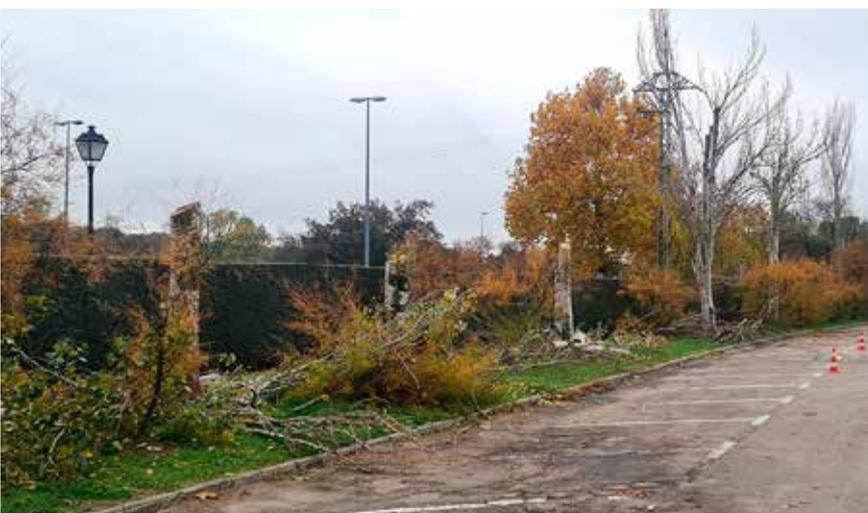
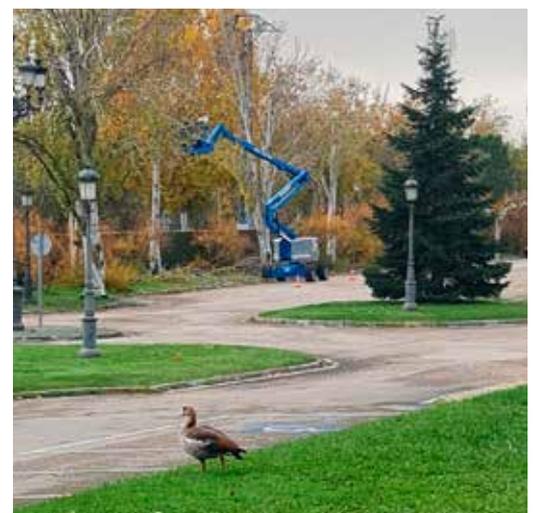
► Trabajos forestales

Se están realizando trabajos de podas, limpieza del arbolado además del corte y reperfilado del seto de cerramiento, en los tramos coincidente con la carretera de acceso al Club.

También se ha realizado una tala selectiva de algunos ejemplares de chopo cuyo crecimiento estaba siendo comprometido y corrían riesgo de caída.

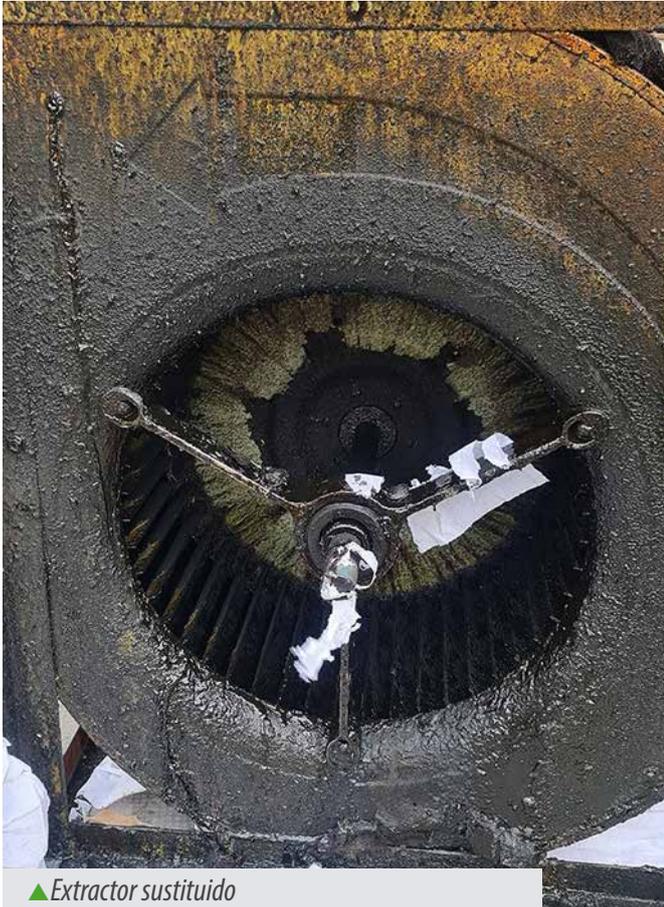
Se ha sustituido la turbina del extractor de la campana en la cocina del Edificio Social. Se encontraba con muchos residuos acumulados que dificultaban el correcto funcionamiento y generaban problemas de humos y condensaciones en la cocina.

▲ *Extractor sustituido*

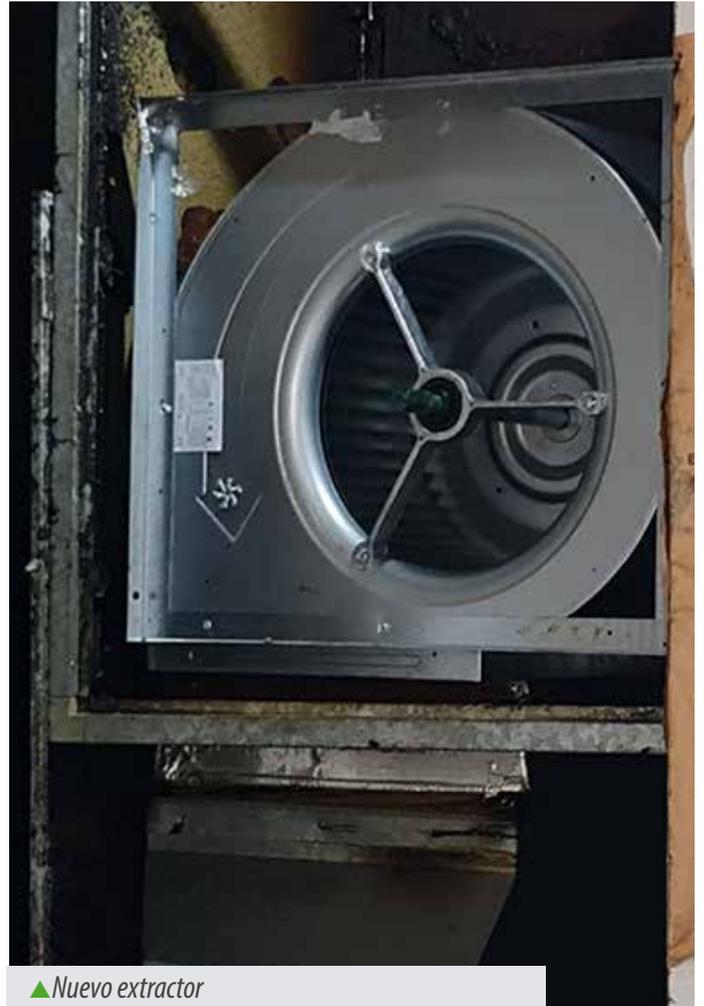
▲ *Nuevo extractor*

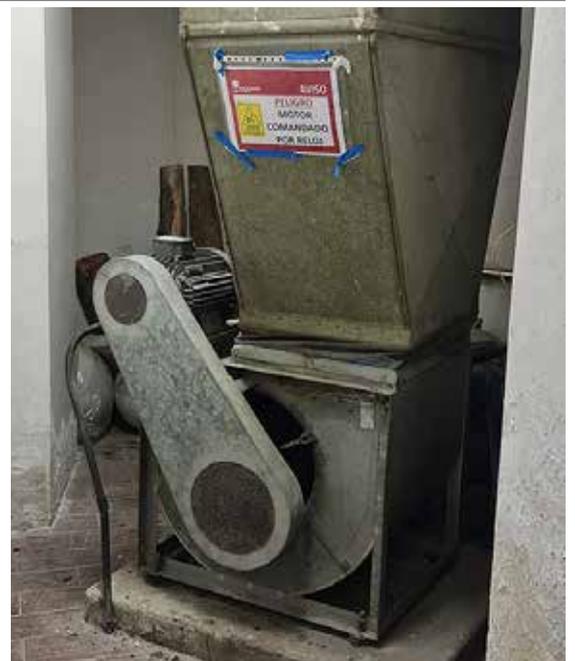
► Ventilación forzada planta baja *Edificio Social*

Se pone nuevamente en funcionamiento el extractor del sistema de ventilación forzada que da cobertura a la planta baja y semisótano del *Edificio Social* correspondiente a los vestuarios, locales juveniles y *Estudio 18*.

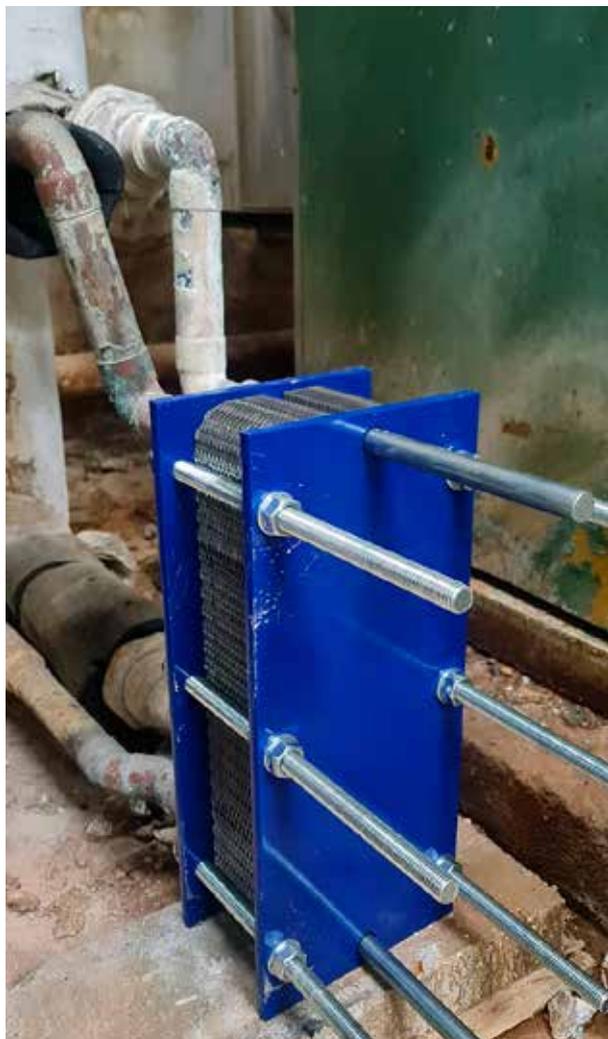
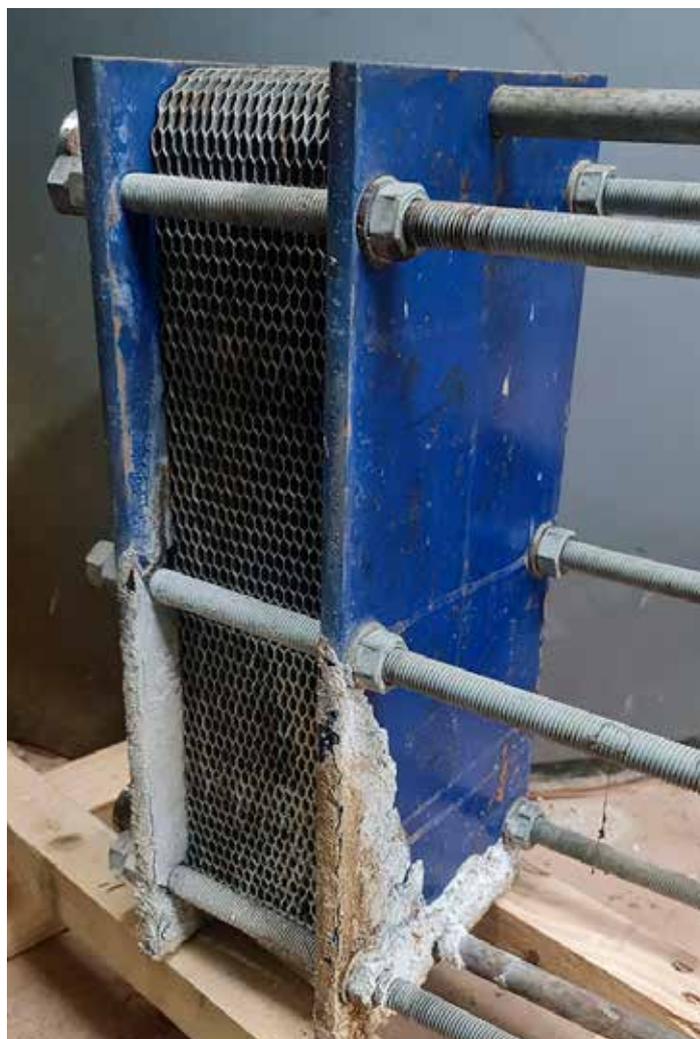
► Agua sanitaria en Edificio Social

Se ha sustituido el intercambiador de calor que da servicio al acumulador de agua sanitaria en el *Edificio Social*. El actual se encontraba muy deteriorado con problemas de cal y alguna fisura, que provocaba pequeñas pérdidas de agua.

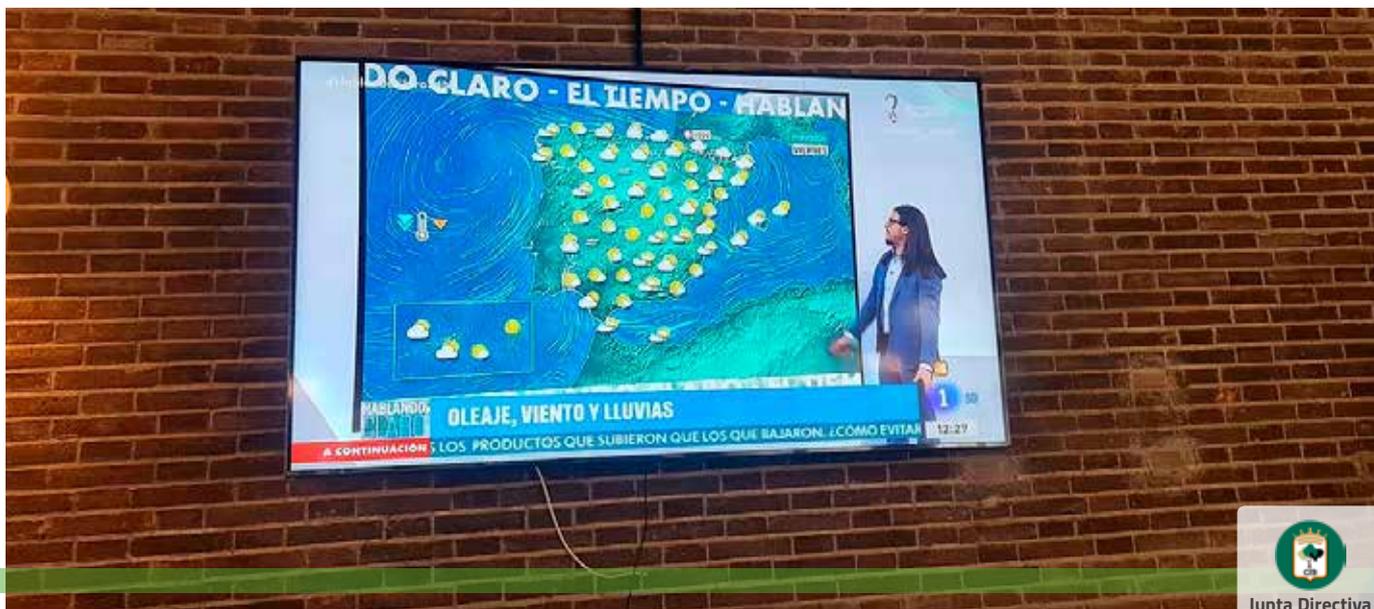
► Sustitución de TV Deportivo

Se sustituido la televisión de gran formato de la sala de trofeos del *Edificio Deportivo*, que se encontraba averiada.
