### ► **Sustitución de luminarias pasillo vestuarios Edificio Deportivo**

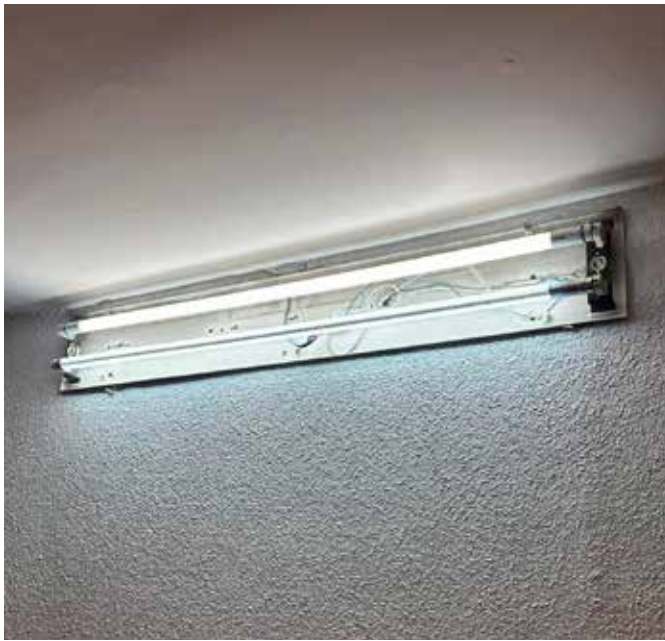
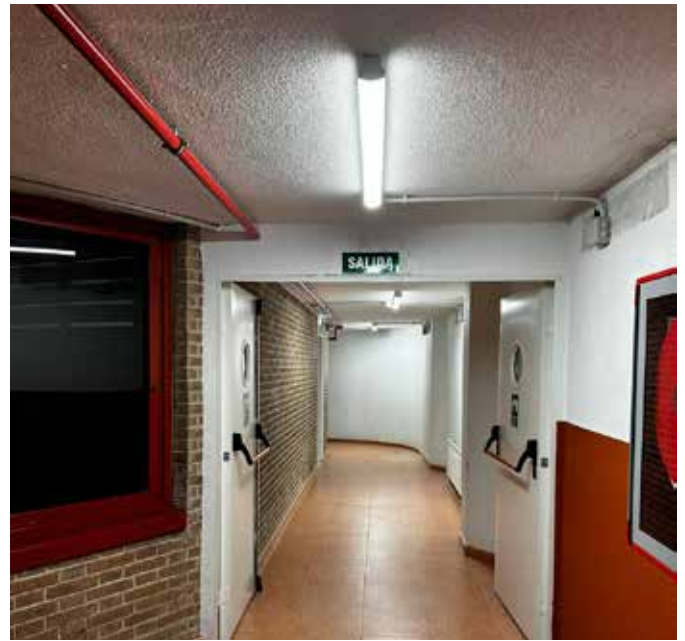
Se han sustituido las pantallas de iluminación del pasillo de acceso a los vestuarios del *Edificio Deportivo* desde la planta alta. La actuales se encontraban en mal estado.

Las nuevas pantallas son de iluminación LED, compactas y se ha colocado en la zona central del pasillo, las antiguas estaban instaladas en la pared lateral, esto condicionaba la uniformidad de la luz.
