► **Mantenimiento y conservación campamento**

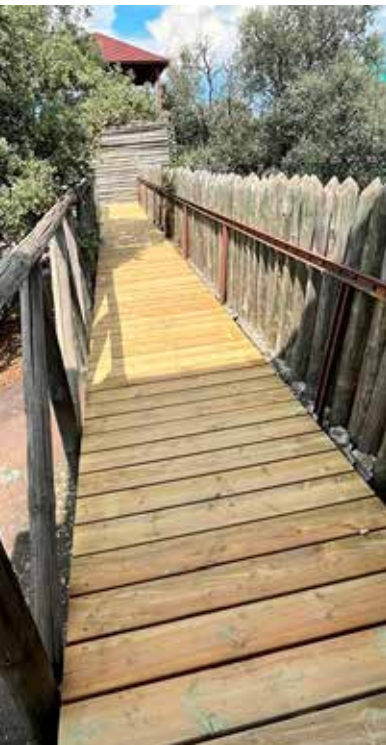
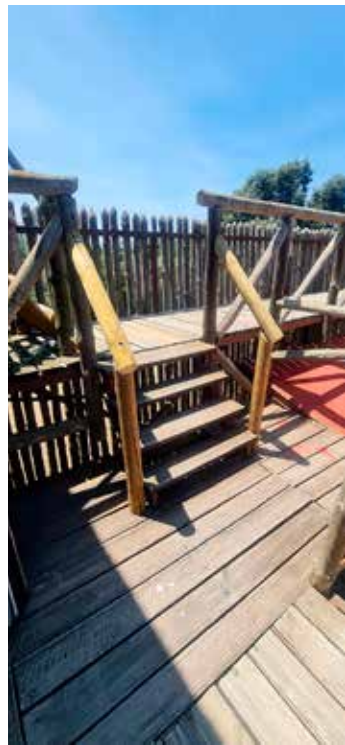
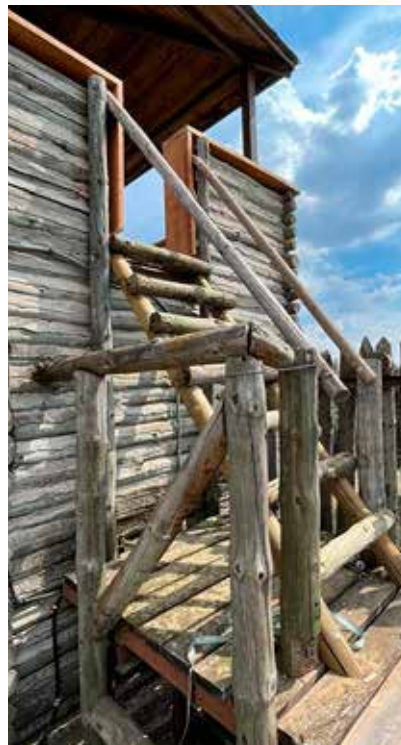
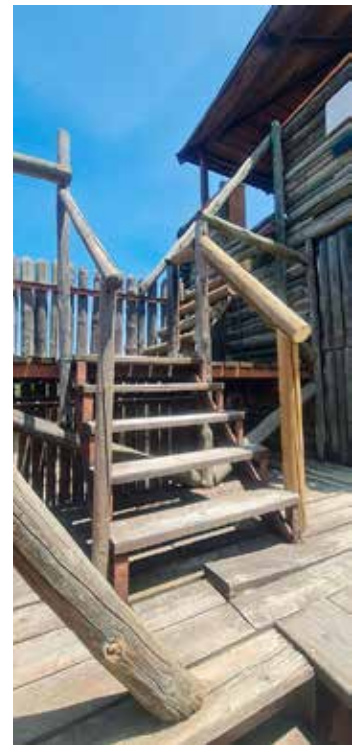
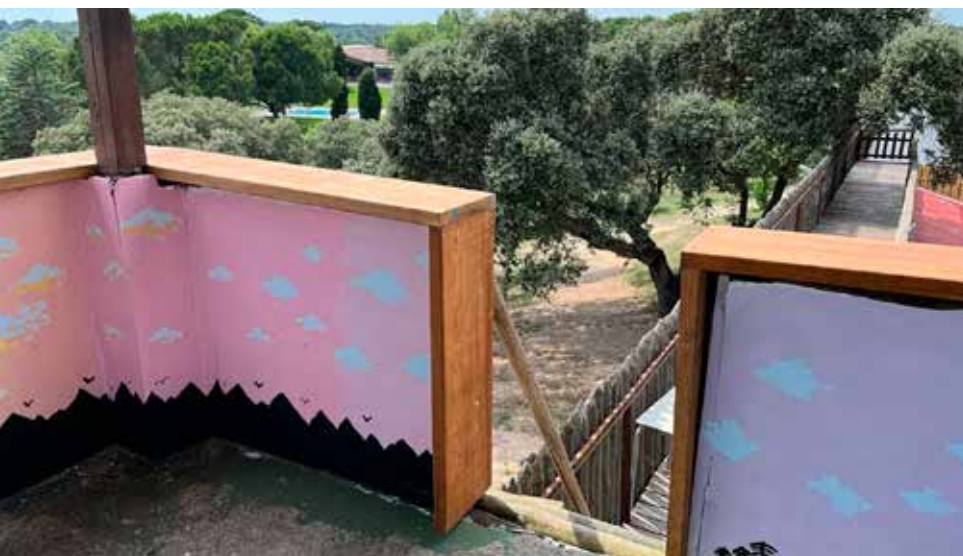
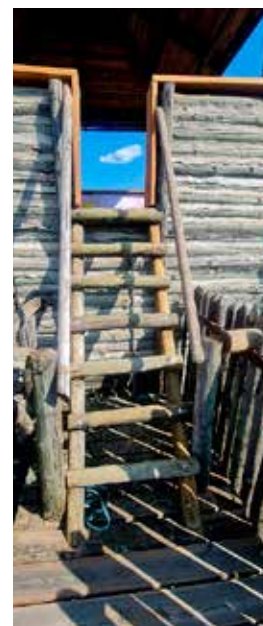
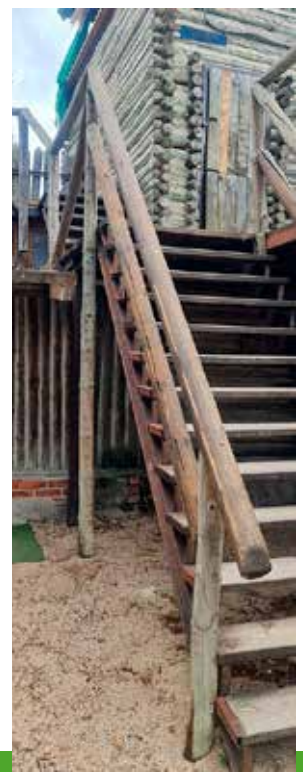
Se han realizado trabajos de reparación y adecuación de la carpintería de madera y algún elemento metálico en las instalaciones del campamento, especialmente en el fuerte. Se ha sustituido toda la madera de la pasarela entre torres así como la coronación de remate en la planta alta. Además se han colocado nuevas barandillas en los tramos de escaleras, corregido los cierres y soportes de las contraventanas del aula almacén, se ajustan las puertas y reponen los costeros que se habían desprendido.

Se coloca un remate en los tejadillos perimetrales en el interior del fuerte, con un perfil en U estructural.

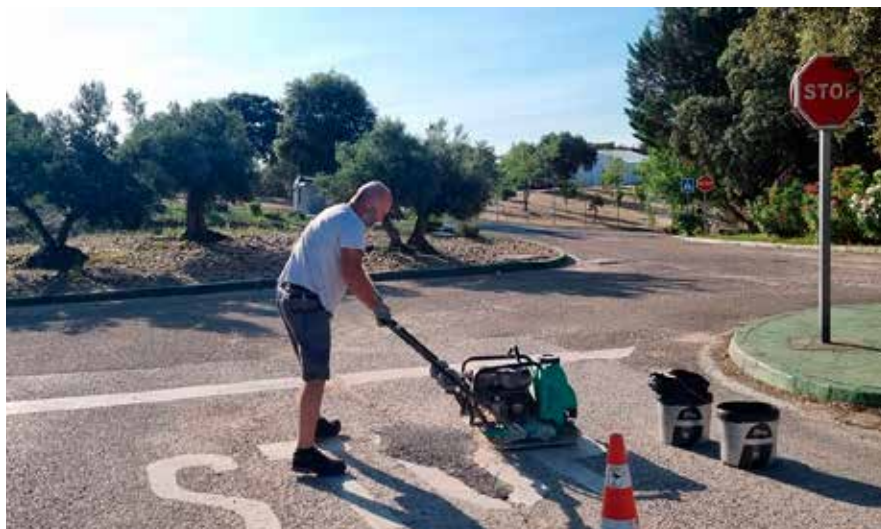
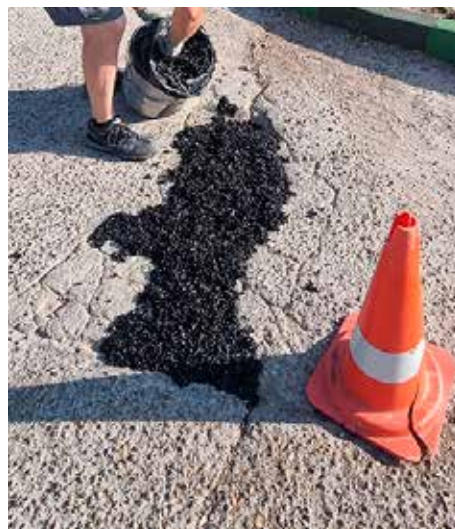
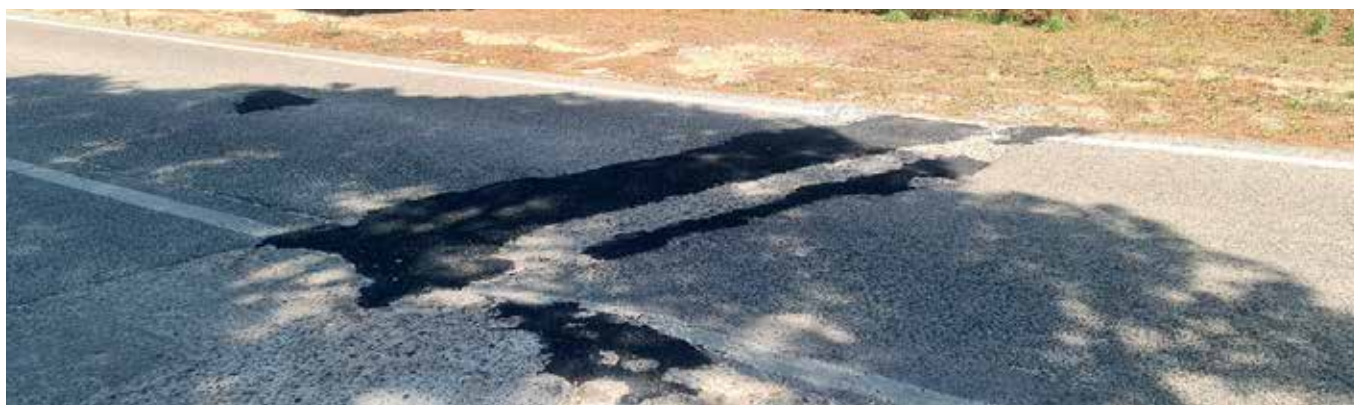
► Reparación de baches con tratamiento a base de asfalto en frío

Se está realizando la reparación parcial de baches en la carretera de accesos interiores del *Club* con tratamiento de asfalto compactado en frío. Estos trabajos se están realizando con personal y medios auxiliares propios.

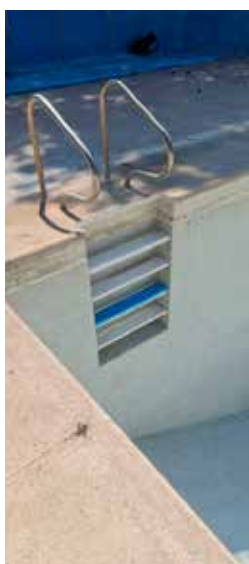
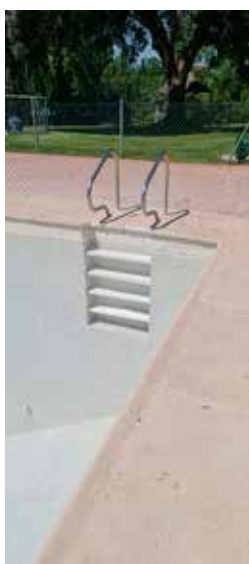
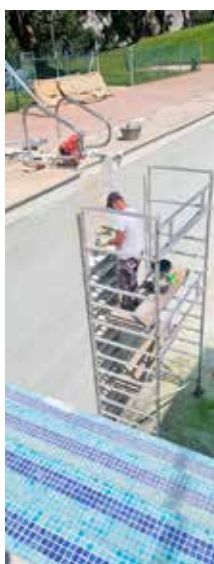
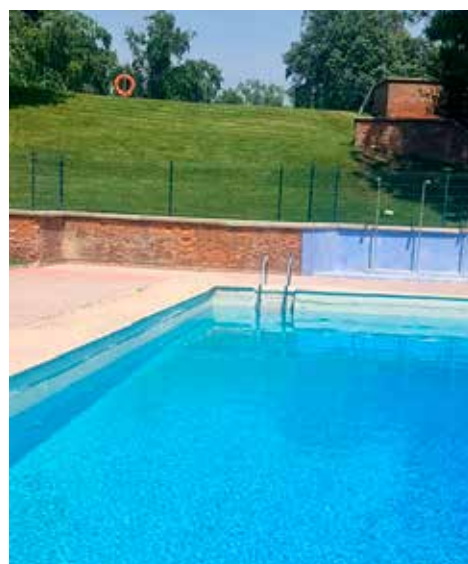
► Sustitución de escaleras en Foso social

Se han sustituido las cuatro escaleras de la piscina del **Foso Edificio Social**, las antiguas estaban muy degradadas, con problemas de corrosión, fuera de normativa y con uso complicado. Las nuevas escaleras son de acero inoxidable y siguiendo los mismos criterios del resto de escaleras instaladas. Las escaleras cumplen la **Norma AISI - 316** además de ser desmontables para facilitar el mantenimiento de las piscinas.

La dificultad de este trabajo ha estado condicionada por la irregularidad del suelo y profundidad del vaso, que ha requerido la utilización de medios auxiliares importantes.

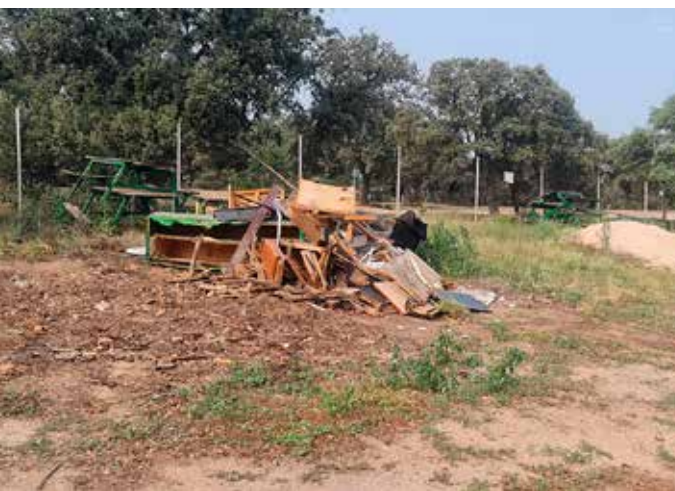
▲ Restos de madera y plásticos

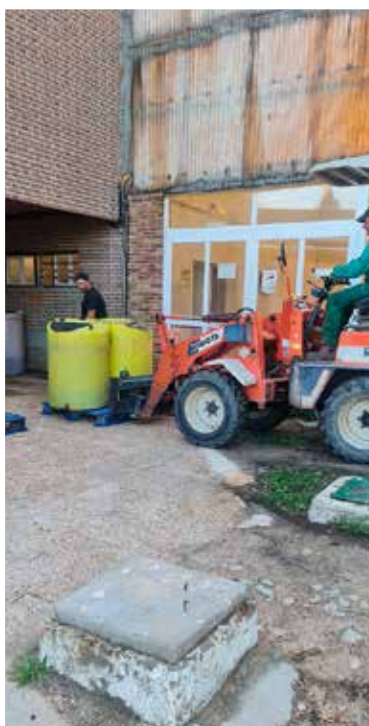
▲ Restos de glicol y aceites usados

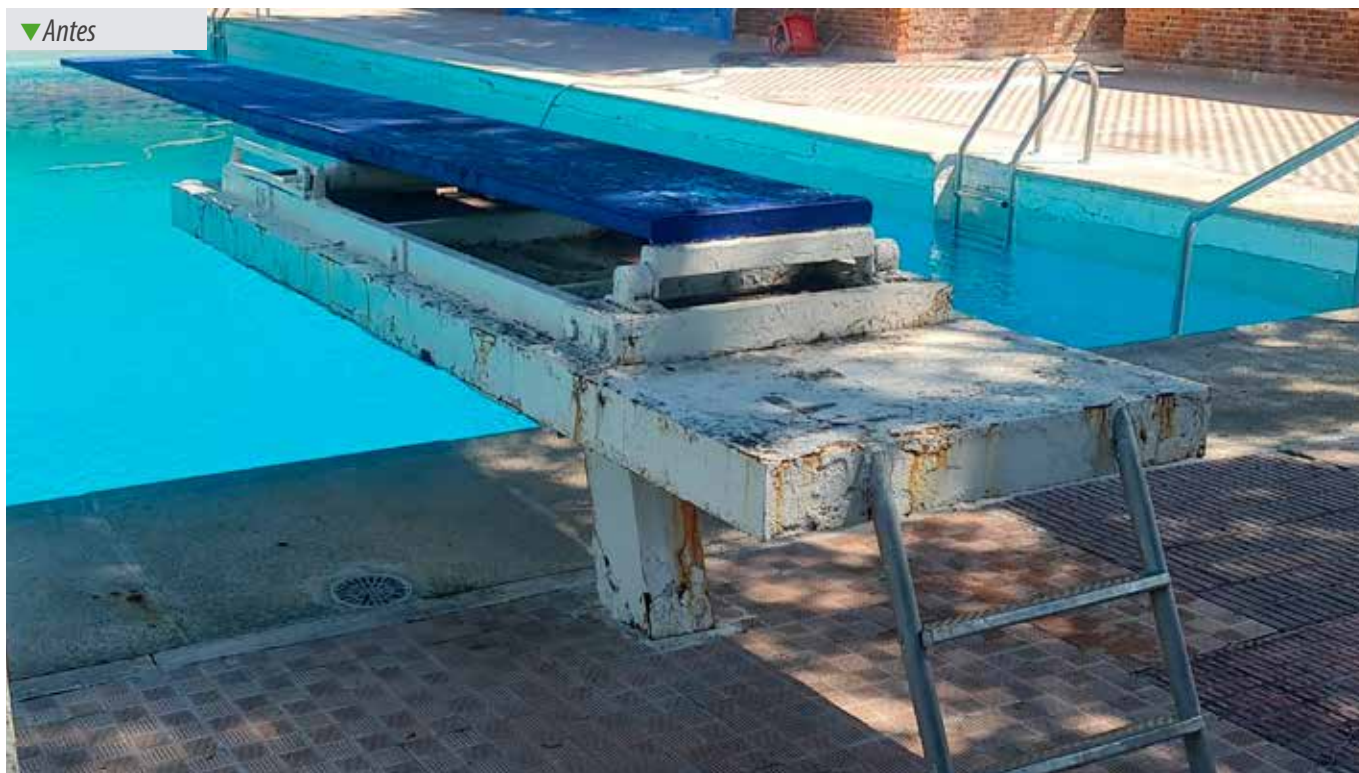
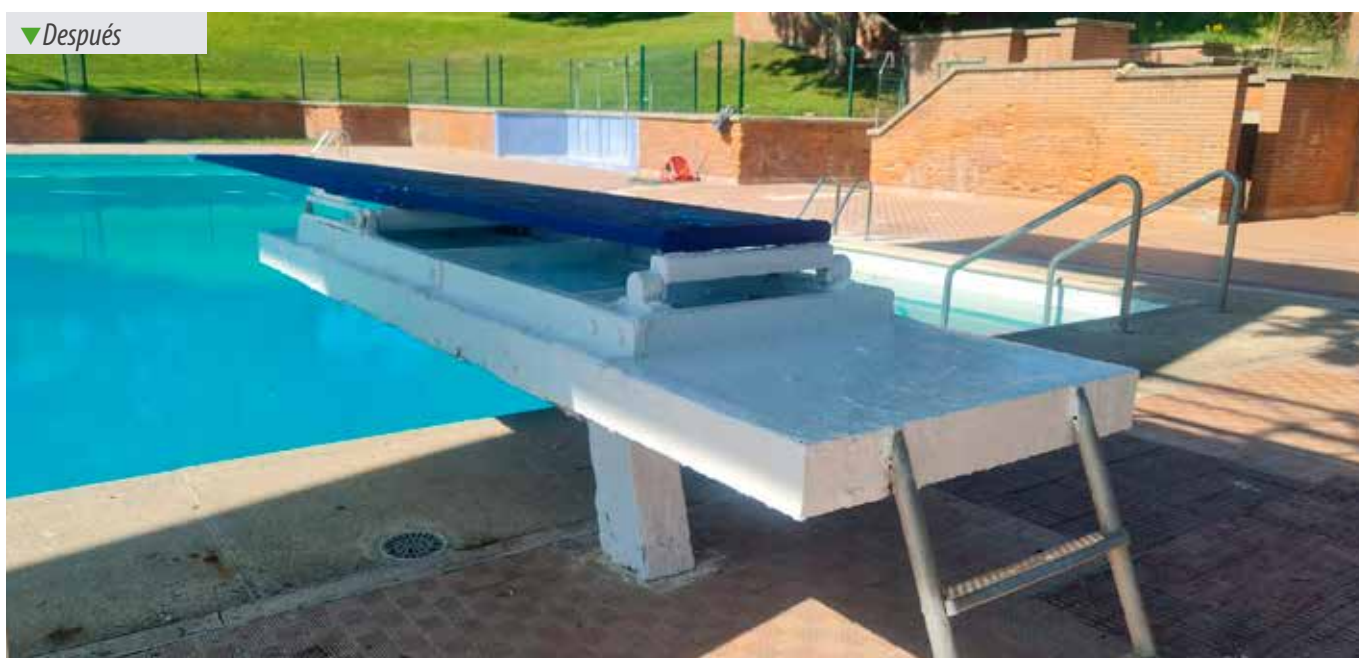
► Trampolín-palanca *Foso Social*

Se ha lijado y pintado la palanca de 1.5 m. del foso de las piscinas del social. Aunque es un trampolín cerrado, se pretende mantener la instalación con la mejor imagen posible, por lo que se ha saneado y dado un acabado de pintura acrílica para mejorar su aspecto.
