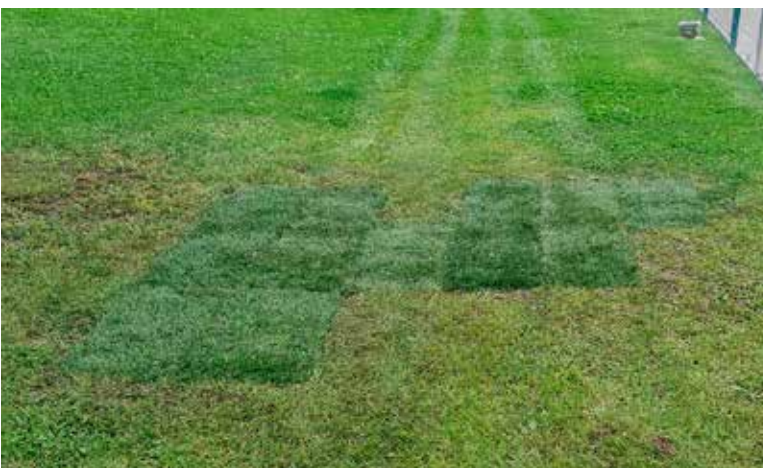
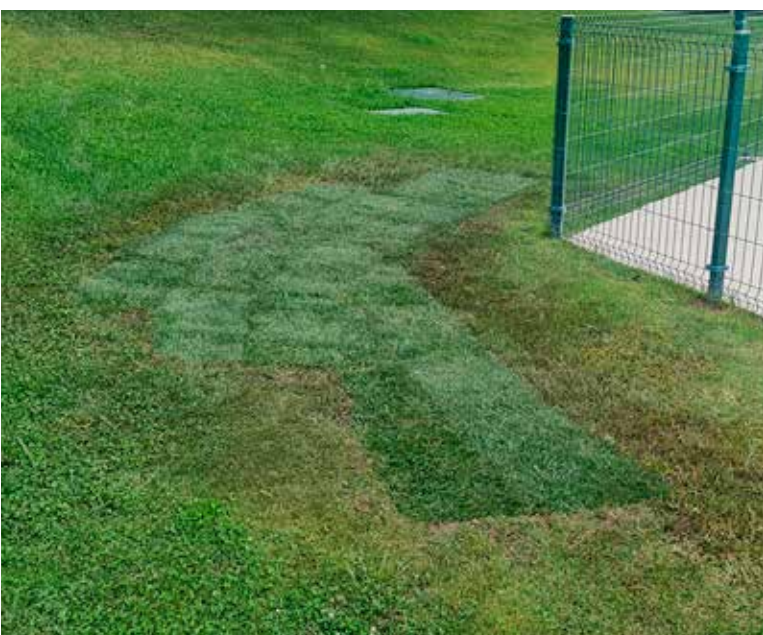
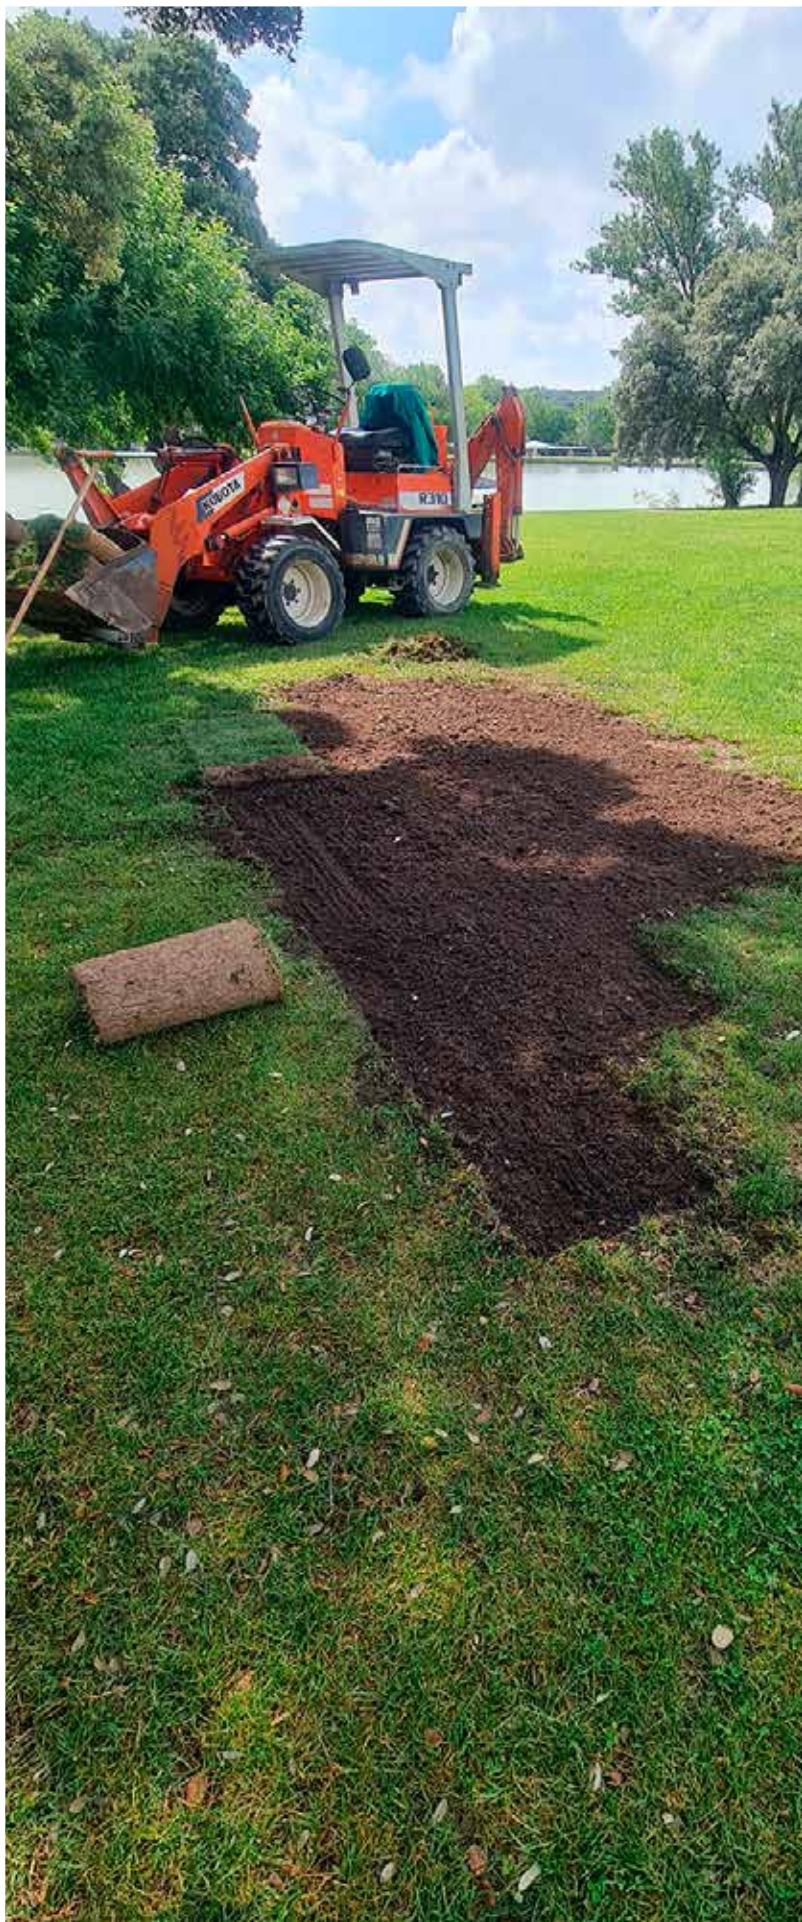
### ► Regeneración de praderas

Se están rehabilitando las zonas deterioradas de las praderas en la piscina del deportivo y el auditorio. Para esta regeneración se está utilizando *Tepe*. Los trabajos se están realizando por personal interno del *Club*.

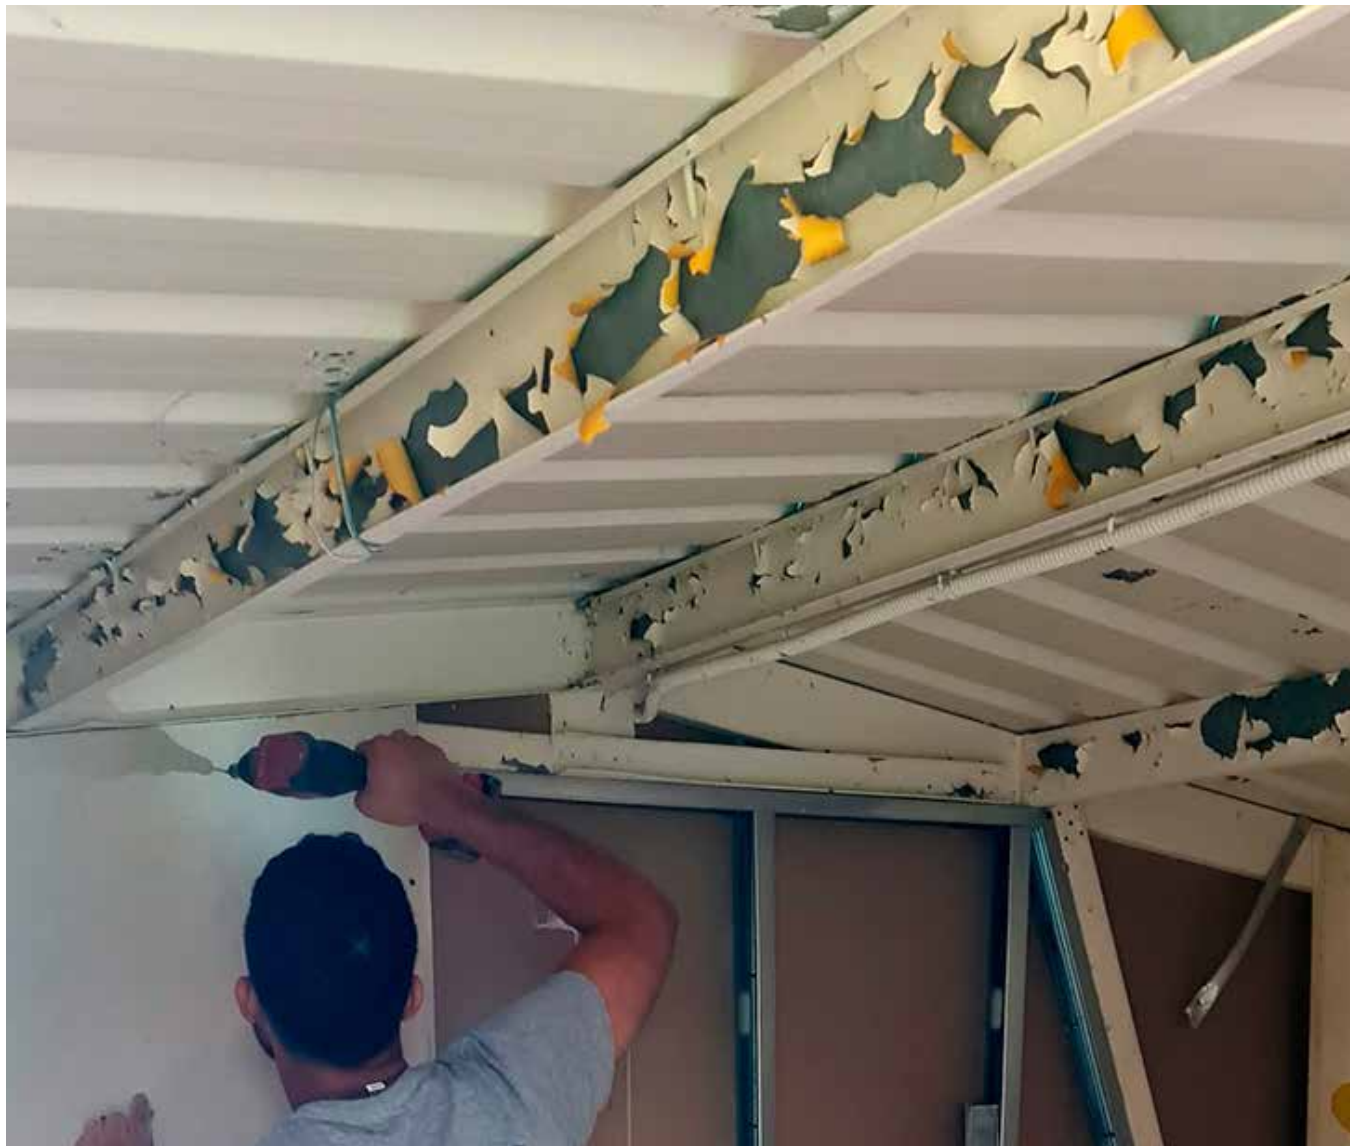
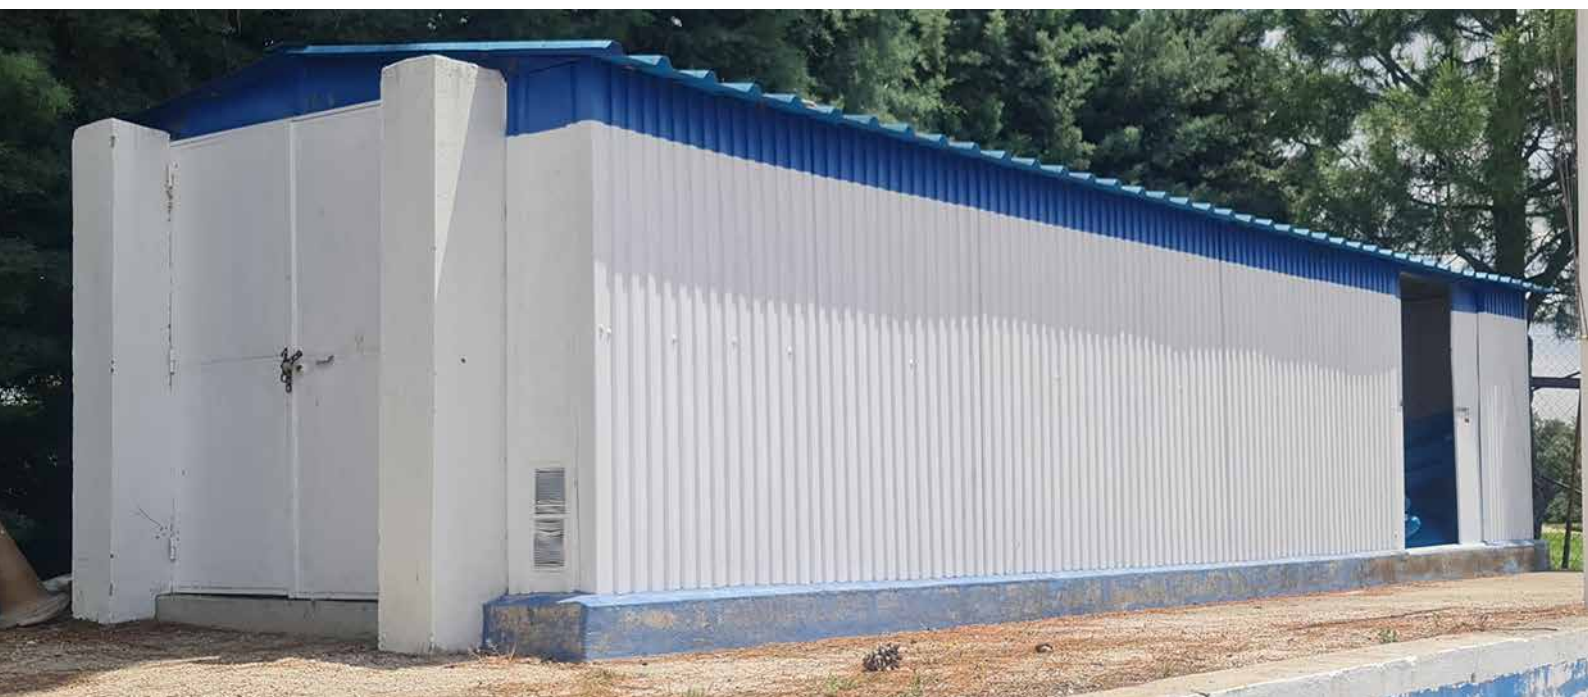
## ► División interior nave de vela

Se ha realizado una división de *Pladur* en una de las naves que se utiliza de almacenaje en el recinto de vela, para hacerla más operativa. Se ha realizado con placas de yeso prefabricadas al ser una división pequeña y exenta, también para que los trabajos sean limpios y rápidos en cuanto a ejecución.

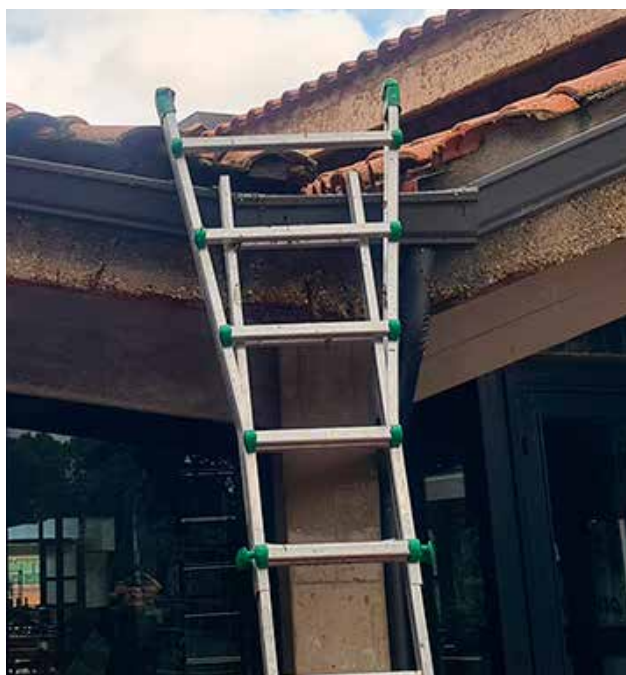
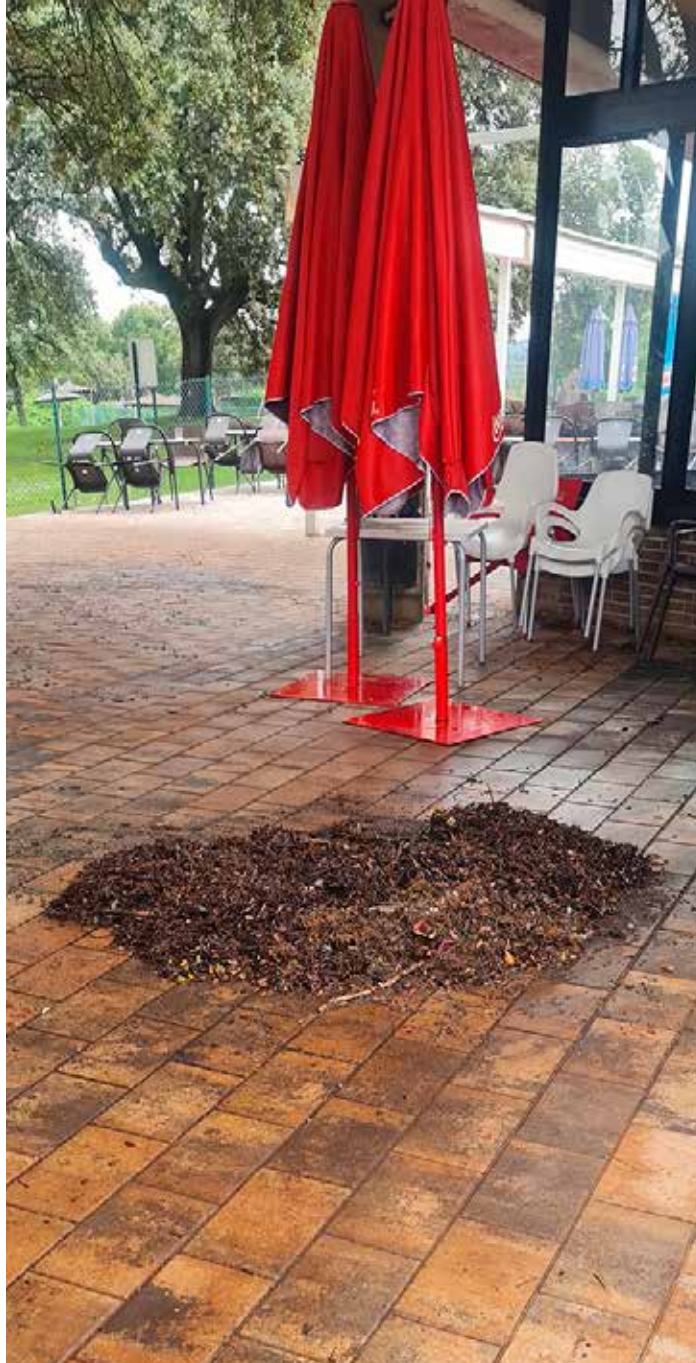
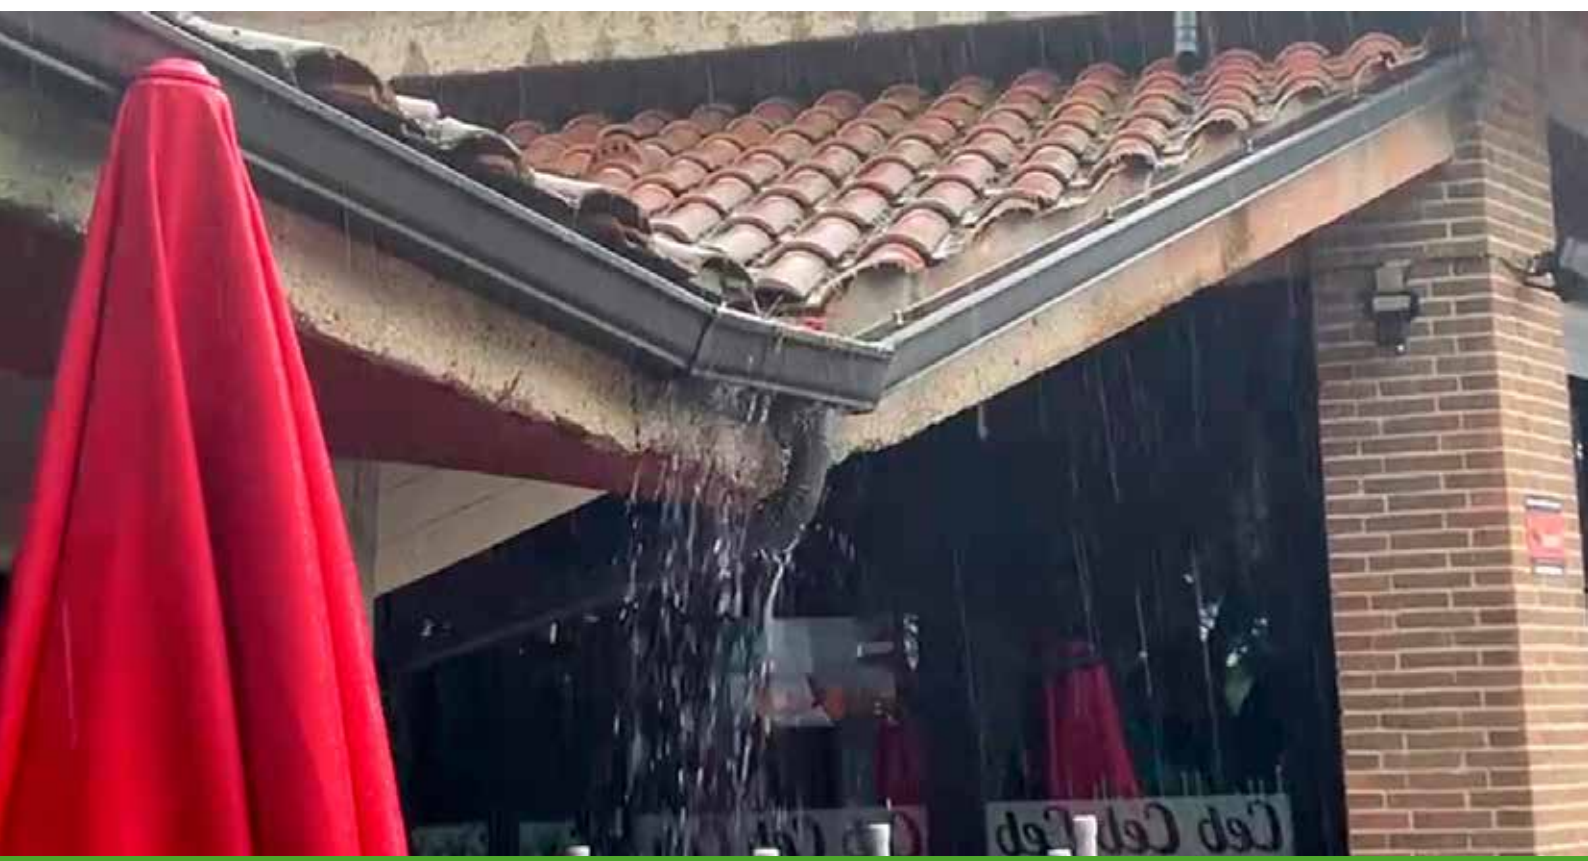
## ► Limpieza de tejados y canalones

Con las últimas tormentas, se han generado muchos restos vegetales del arbolado, especialmente el de cara norte del *Edificio Deportivo*, en concreto de la encina situada en la zona de la ampliación de la terraza. Estos restos son arrastrados por la lluvia a los canalones y bajantes que tienden a taponarse.

Se han limpiado los canalones, bajantes y el tejado para evitar el mal funcionamiento de las recogidas de agua.

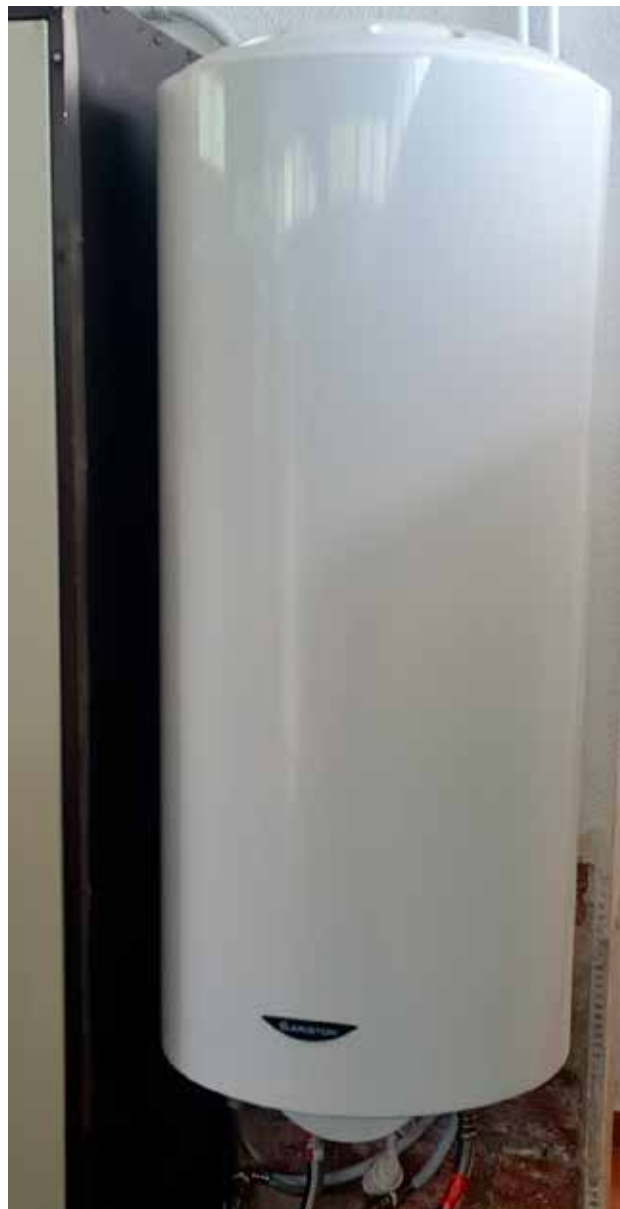
### ► Sustitución del Termo para ACS Vestuario de Golf

Se ha puesto un nuevo termo eléctrico que abastece el ACS de los vestuarios de golf, tanto el femenino como el masculino.

El nuevo calentador es de 200 l. doblando la capacidad de agua caliente, respecto al termo existente.

Además se ha colocado en vertical, con lo que mejora considerablemente el rendimiento del equipo.

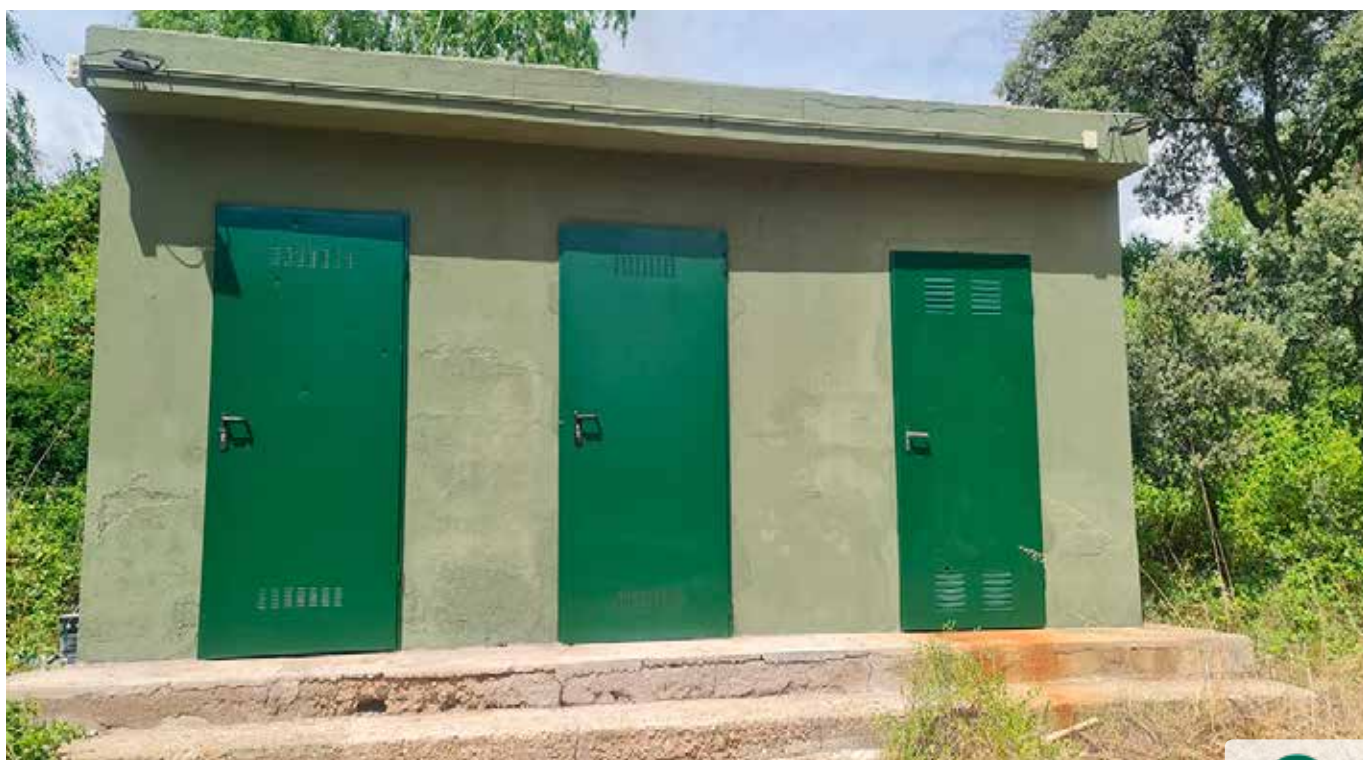
### ▼ Pintura de puerta en la sala de cloración piscina Deportivo

También hemos repasado las otras dos puertas que ya presentaban zonas con oxidación, además de los muros en su cara exterior que conforman el edificio.

Se termina la instalación de la nueva puerta del cuarto de cloración piscinas de verano del *Deportivo* con un acabado en pintura para elementos metálicos (*esmalte al agua*).
