### ► Reparación de filtro de la piscina del *Deportivo*

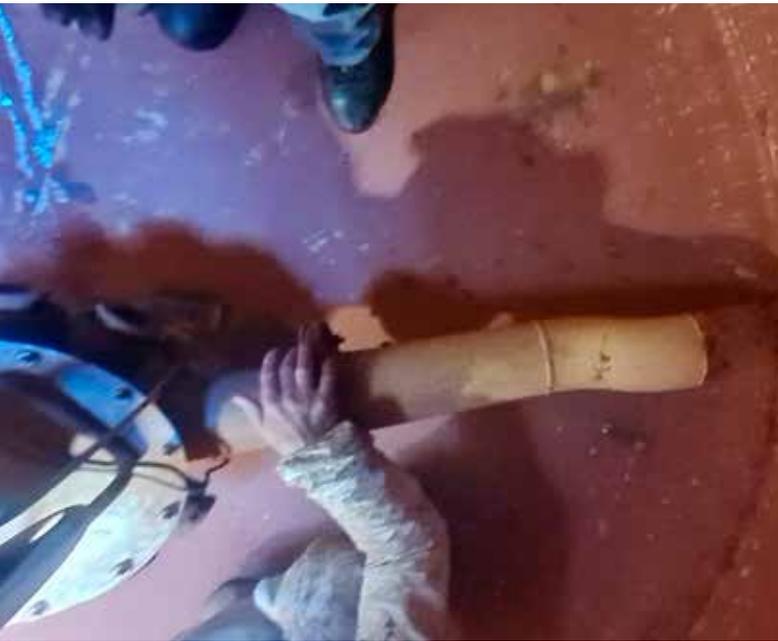
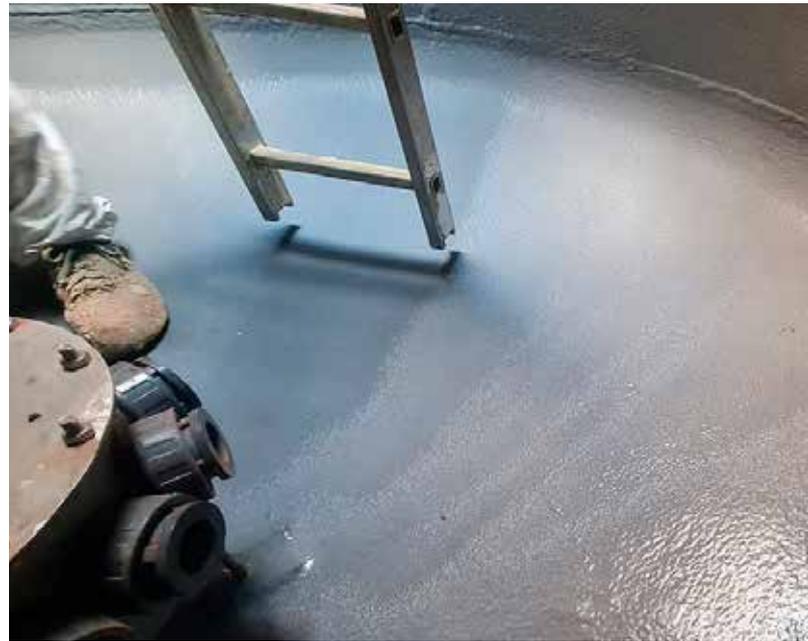
Uno de los filtros del equipo de depuración de la piscina del *Deportivo* se encontraba con fugas importantes de agua por desgaste y fisuras especialmente en la base.

Ante la complejidad de la sustitución del equipo de filtración, se ha optado por la reparación. Se han recubierto y sellado las oquedades con un tratamiento de poliurea, material elástico y con un muy alto grado de resistencia, este laminado ha implicado tratar la envolvente en su totalidad.

Para esta reparación se ha tenido que vaciar el filtro de grava y arena que se ha realizado mediante aspiración, además del desmontaje de los colectores de recirculación, se ha lijado mecánicamente y saneado la envolvente para sellarlo con garantía de adherencia, ya que es de acero.

Una vez reparado se incorporan 1.000 kg. de grava y 5.000 kg de arena filtrante.

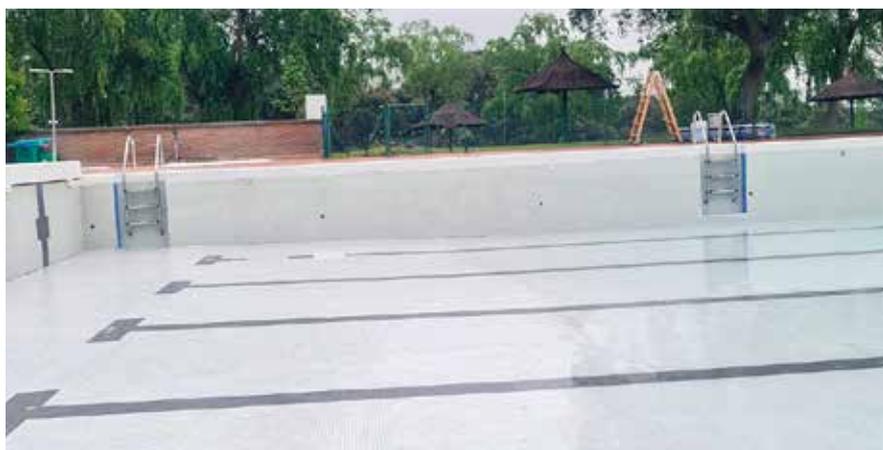
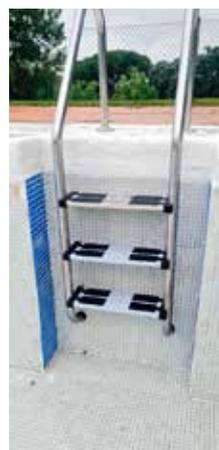
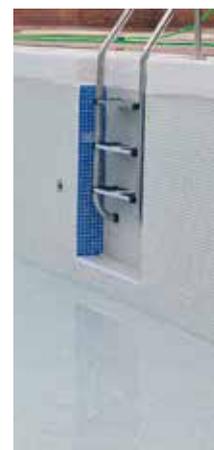
Ante la imposibilidad, por normativa de piscinas de uso público, de instalar una escalera de fácil acceso al vaso, se han colocado peldaños dobles de seguridad a las cuatros escaleras situadas en la zona de menor calado de la piscina de 50 m. (olímpica) del *Social*.

Esto facilitará el acceso y sobre todo la salida a todos los usuarios. Esta ayuda de accesibilidad se suma a la instalación, el año pasado, del doble peldaño, 12 unidades, en el escalón más elevado de todas las escaleras que tiene la piscina, mejorando la seguridad de los accesos.

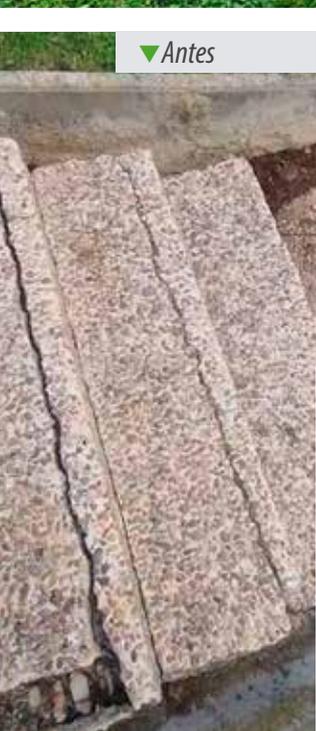
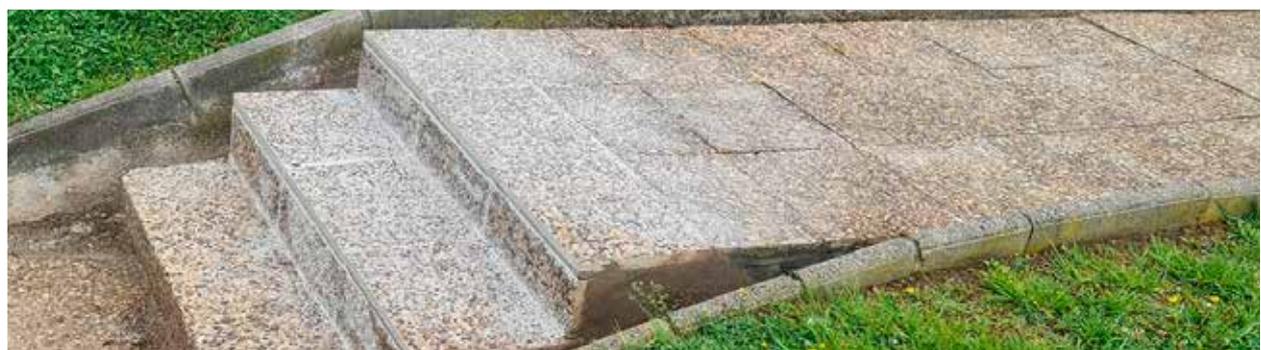
▼ Antes

Se han reparado dos peldaños de escalera en el camino pavimentado que se encuentra en el acceso a las pistas de tenis desde el aparcamiento del *Deportivo*. Los peldaños tenían grietas y tramos rotos en los que resultaba peligroso caminar. Estos trabajos se han realizado con personal interno del Club.

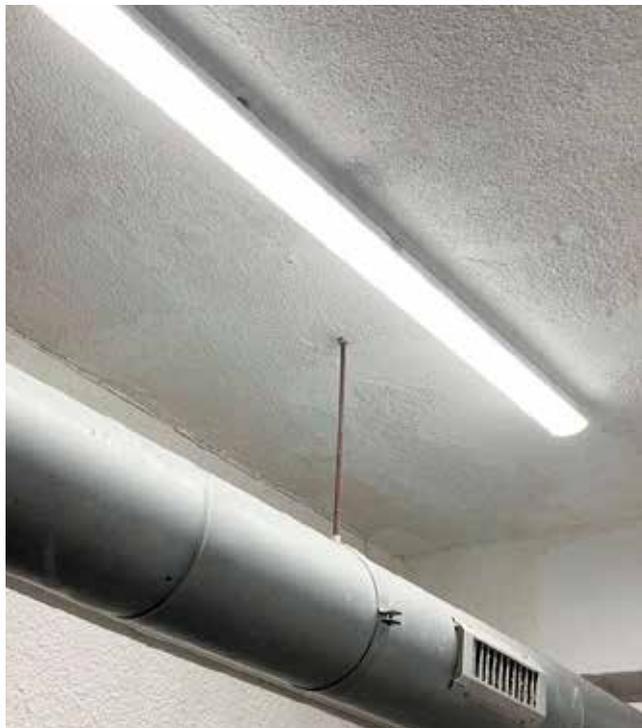
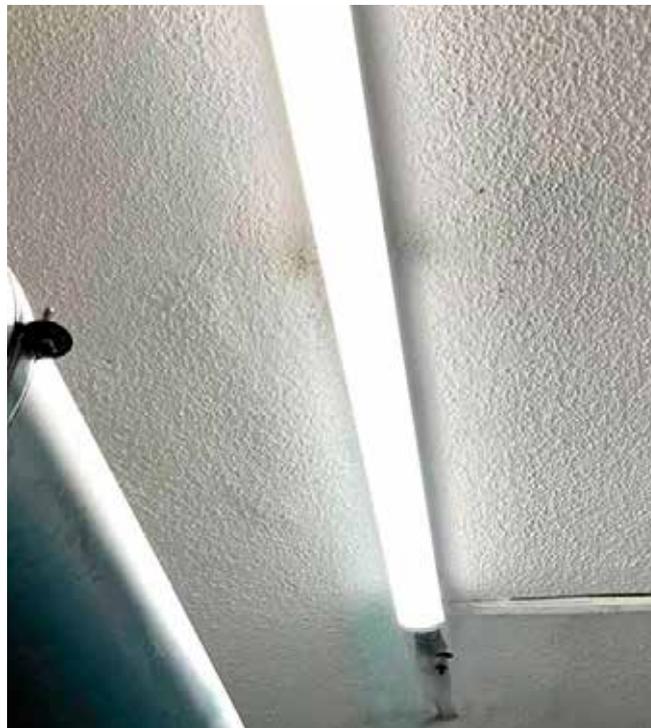
Se han cambiado las luminarias de los vestuarios de la piscina cubierta, que eran de fluorescentes. Se han sustituido por unas de LED compactas y estancas IP67. Las anteriores consumían más y se encontraban con las carcasas de protección fisuradas. Estos trabajos se han realizado con personal interno del Club.

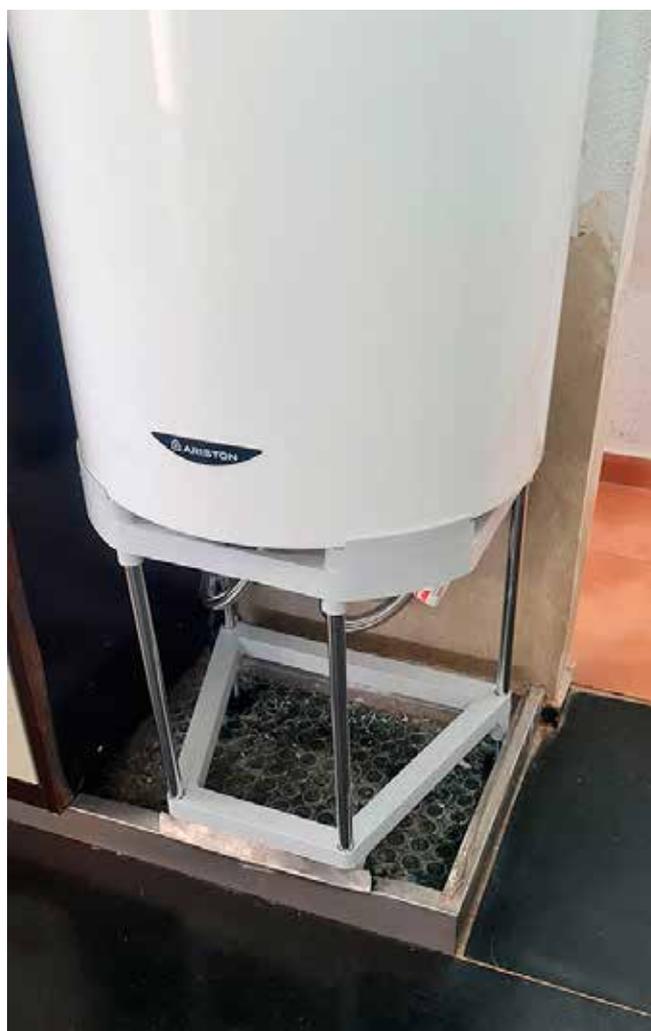
Se ha instalado un soporte vertical como medida de seguridad en el nuevo termo del vestuario de golf. En la actualidad se encontraba anclado en vertical a la pared. Debido a su tamaño y peso, superior a 200 kgs., se ha colocado un apoyo garantizando su sujeción.
