► **Sustitución de puerta de acceso a sauna vestuario *Social***

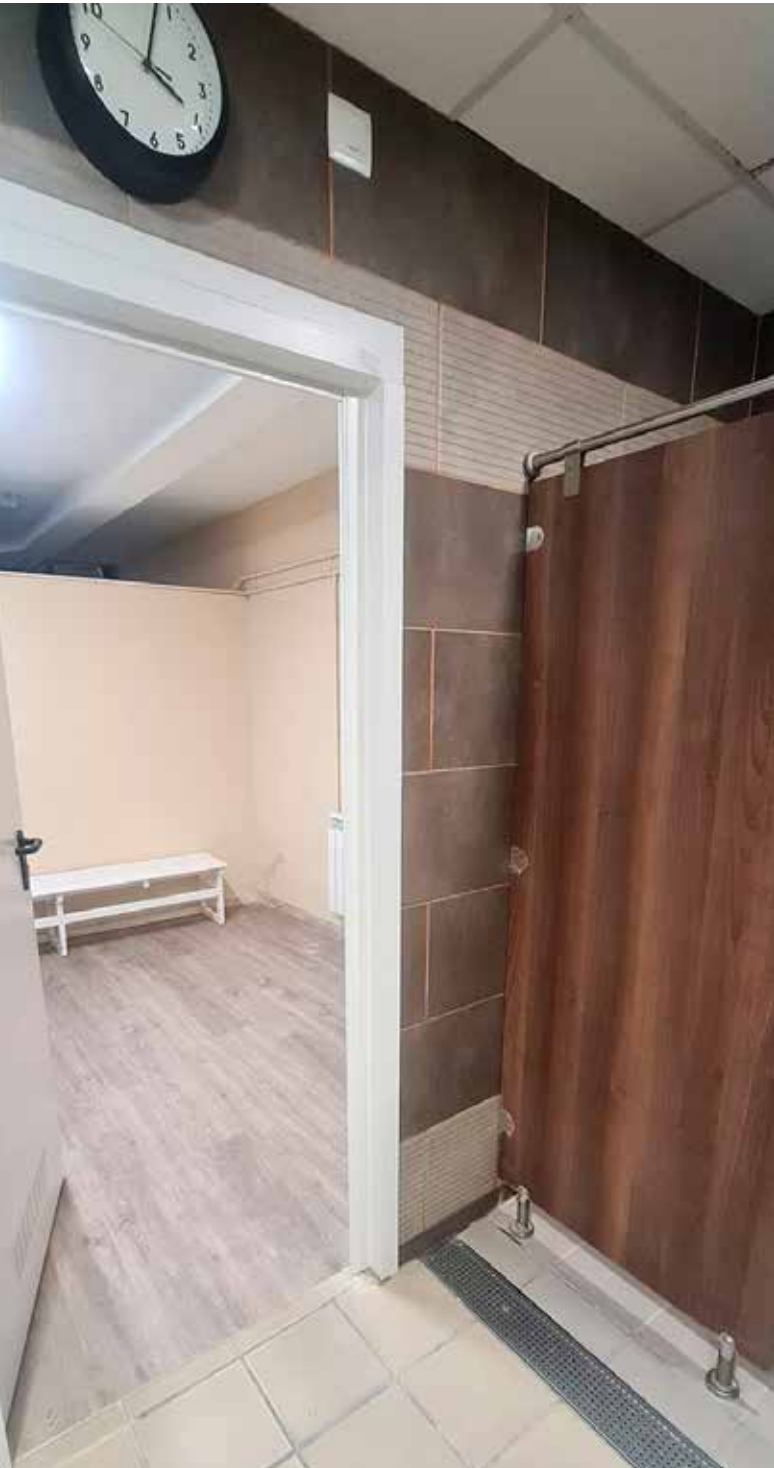
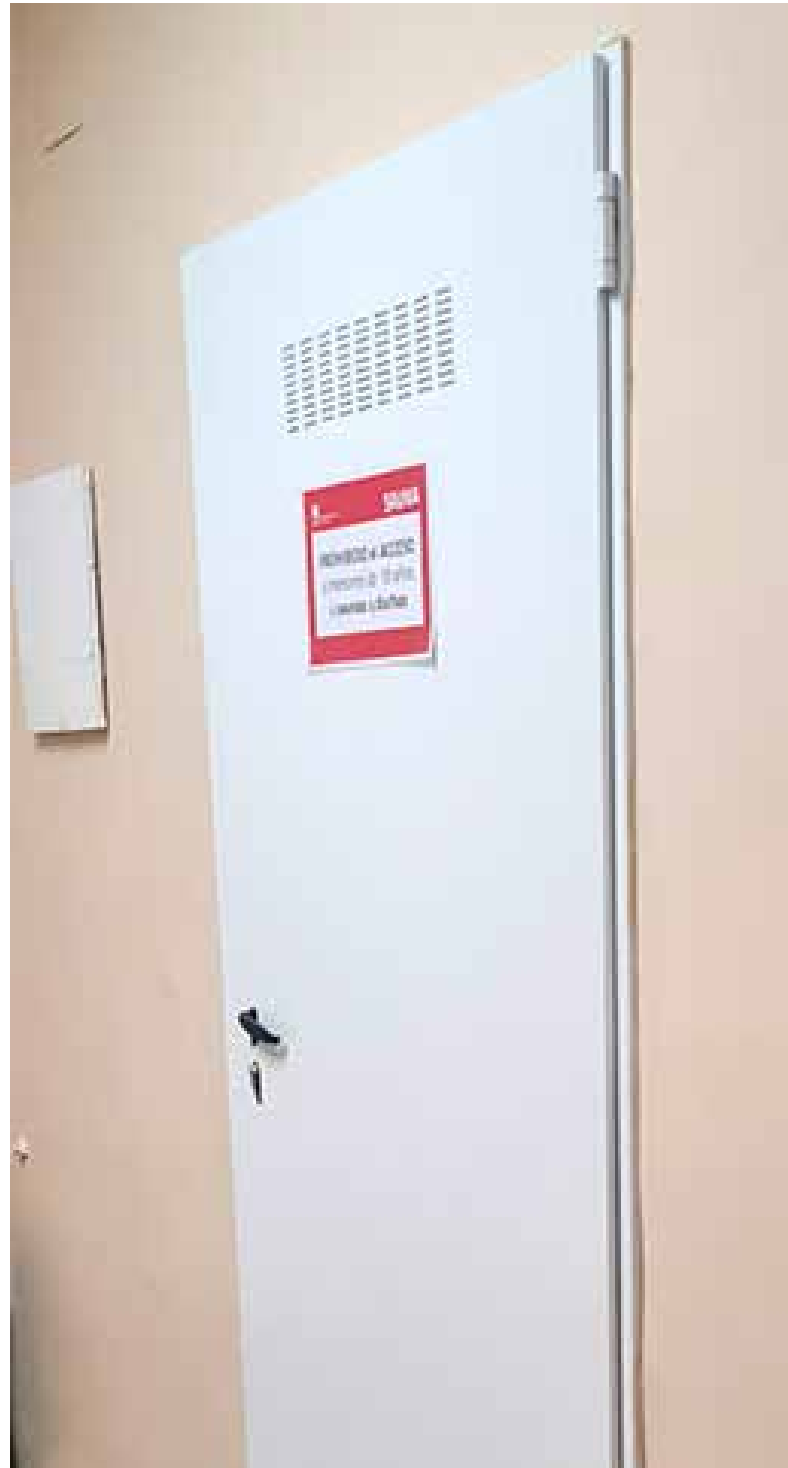
Se ha sustituido la puerta de acceso a la sauna del vestuario de caballeros, *Edificio Social*, que se encontraba muy deteriorada por la humedad. La puerta que hemos quitado estaba fabricada en madera DM y tenía problemas de esponjamiento.

Se realiza un recercado por el lado de interior de la sauna con perfilaría, para rematar la embocadura.

La nueva instalada es metálica lacada y con rejillas de ventilación.

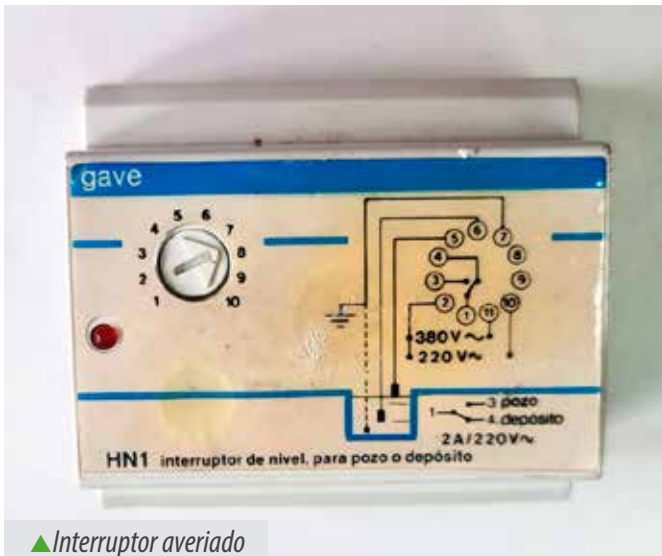
Se ha sustituido por avería, el interruptor de nivel que regula la cloración de agua potable en el aljibe. El programador activa la bomba que aporta cloro al depósito cuando se está incorporando agua, se trata de una maniobra sencilla, pero que requiere de un equipo preciso para la potabilización del agua.

▲ Interruptor averiado

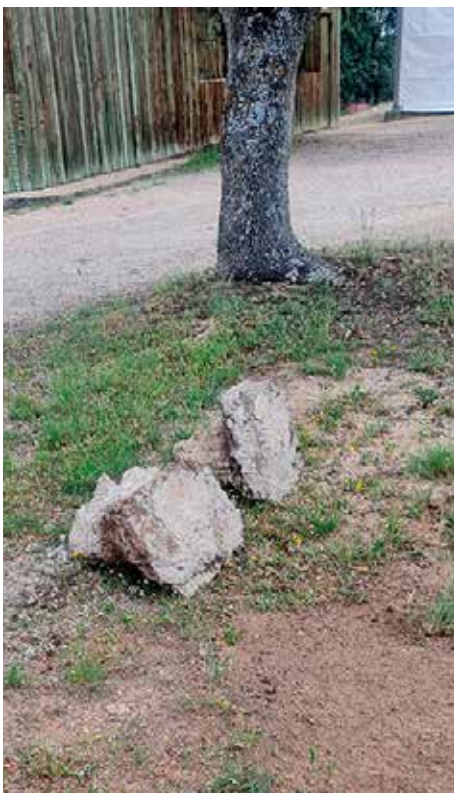
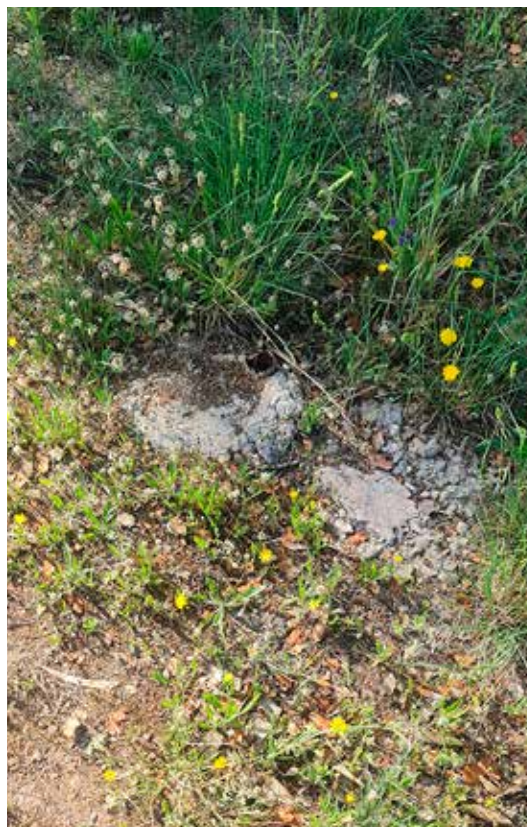
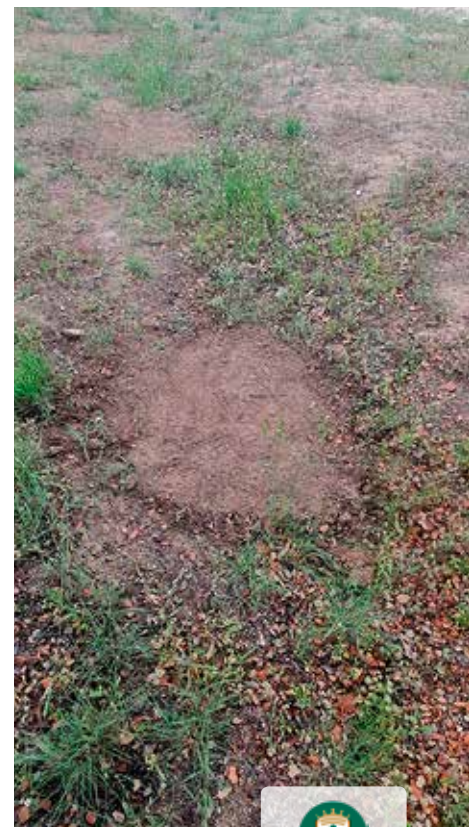
Se sacan y retiran las cimentaciones de los postes del antiguo vallado perimetral del campamento. Estas bases de hormigón que tenían restos metálicos de los postes y vallado podrían ocasionar problemas en las actividades del campamento además de contaminar el terreno natural.

Estos trabajos se han realizado con medios auxiliares (*maquina retro-excavadora*) junto con personal interno del *Club*.
