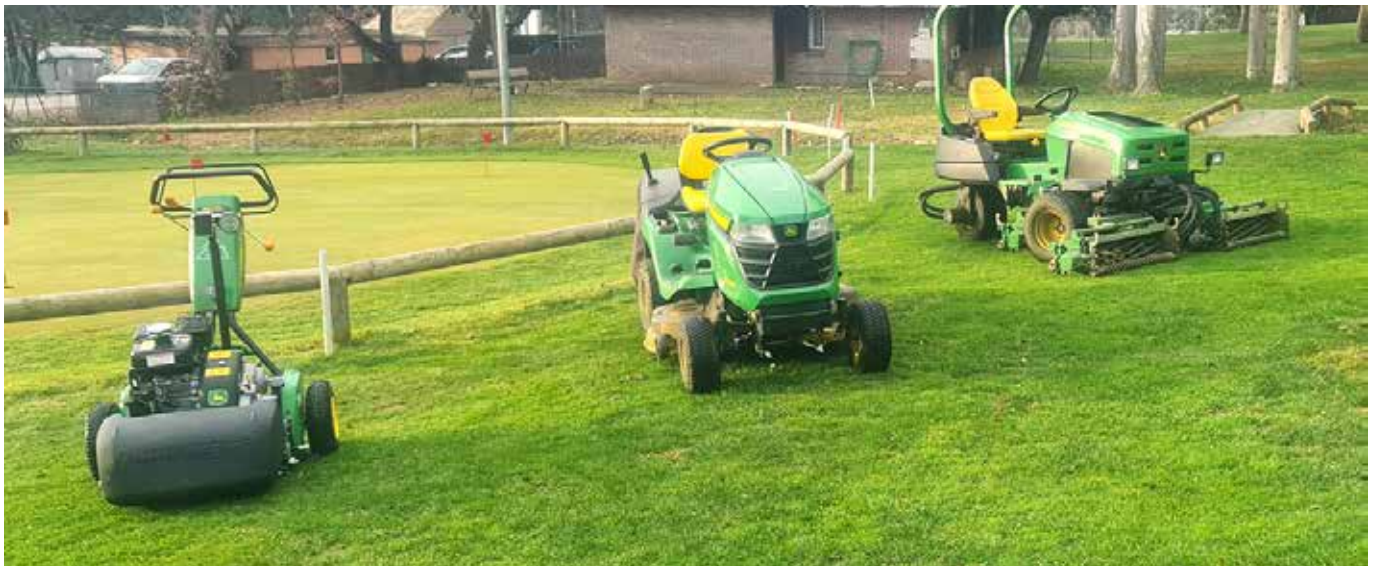
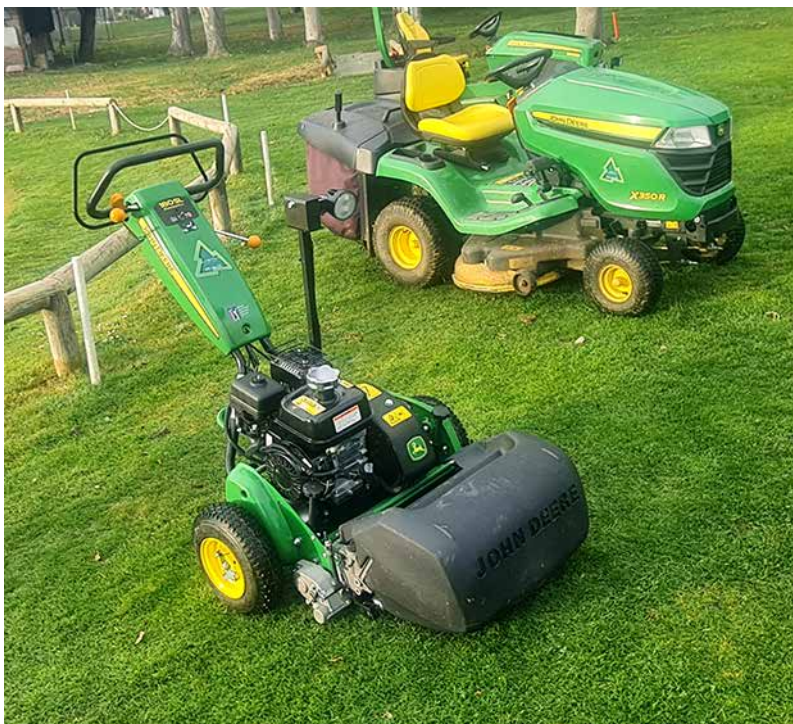
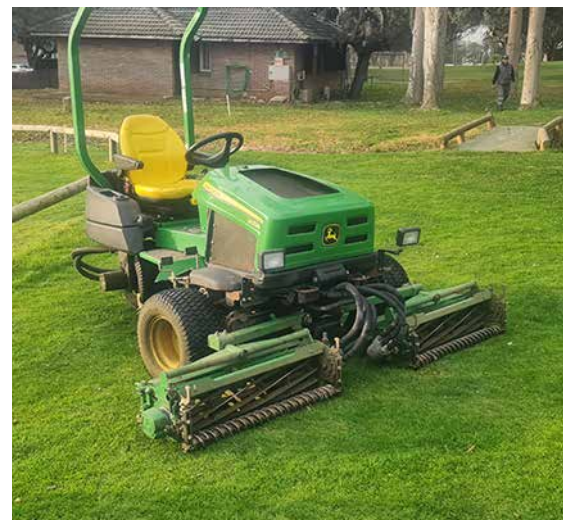
### ► Renovación maquinaria de jardinería del campo de golf

Se ha sustituido la maquinaria que da servicio al área de jardinería para el mantenimiento en el campo del golf. Las máquinas que teníamos estaban generando muchas averías y provocaban constantes reparaciones por la antigüedad y horas de servicio.

Se han adquirido un cortacésped helicoidal para los green, una tripleta helicoidal para calles y anti-green y un minitractor hidrostático de siega rotativo de apoyo, todo del fabricante **John Deere**.

La última máquina fue suministrada a principios de año y ya están las tres operativas.

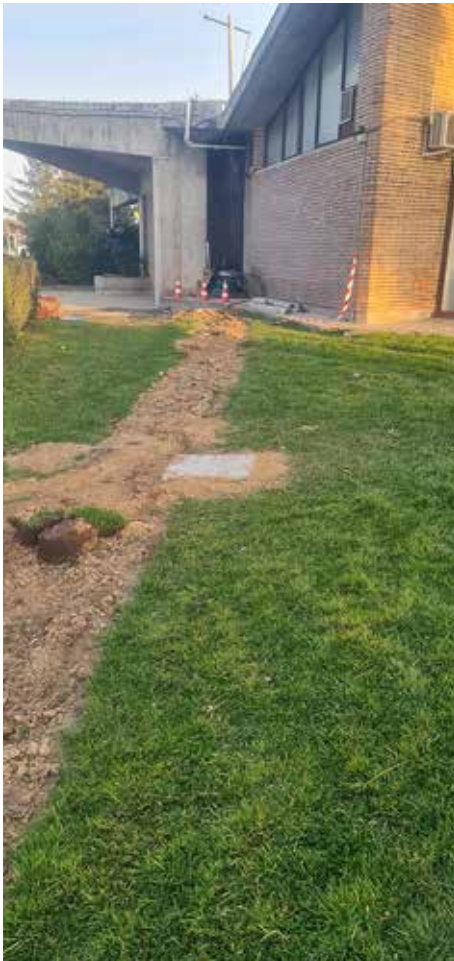
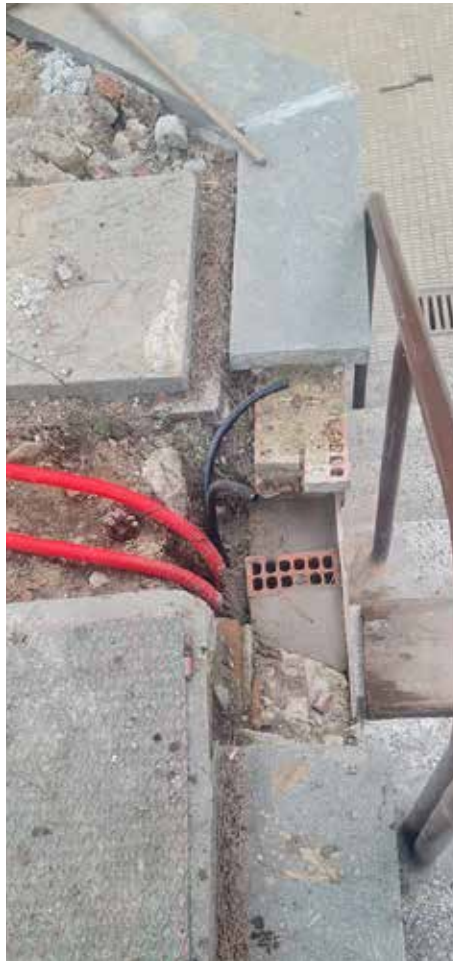
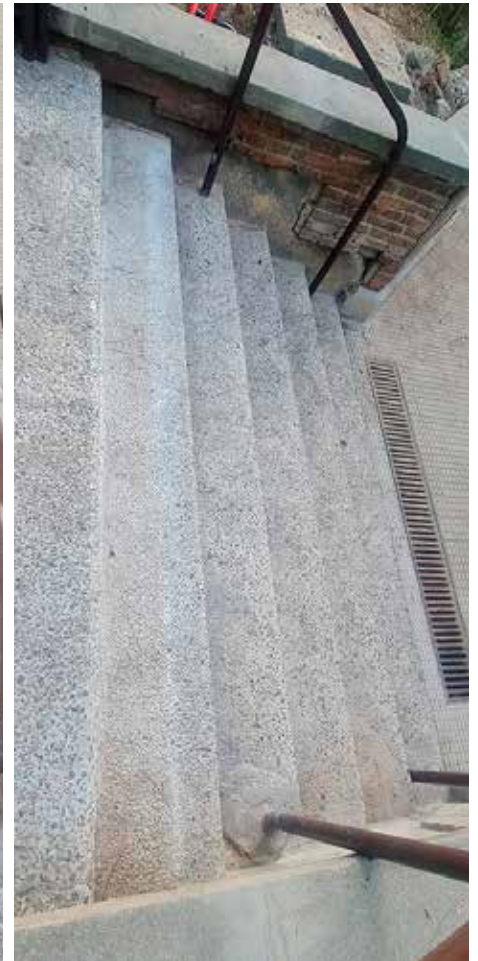
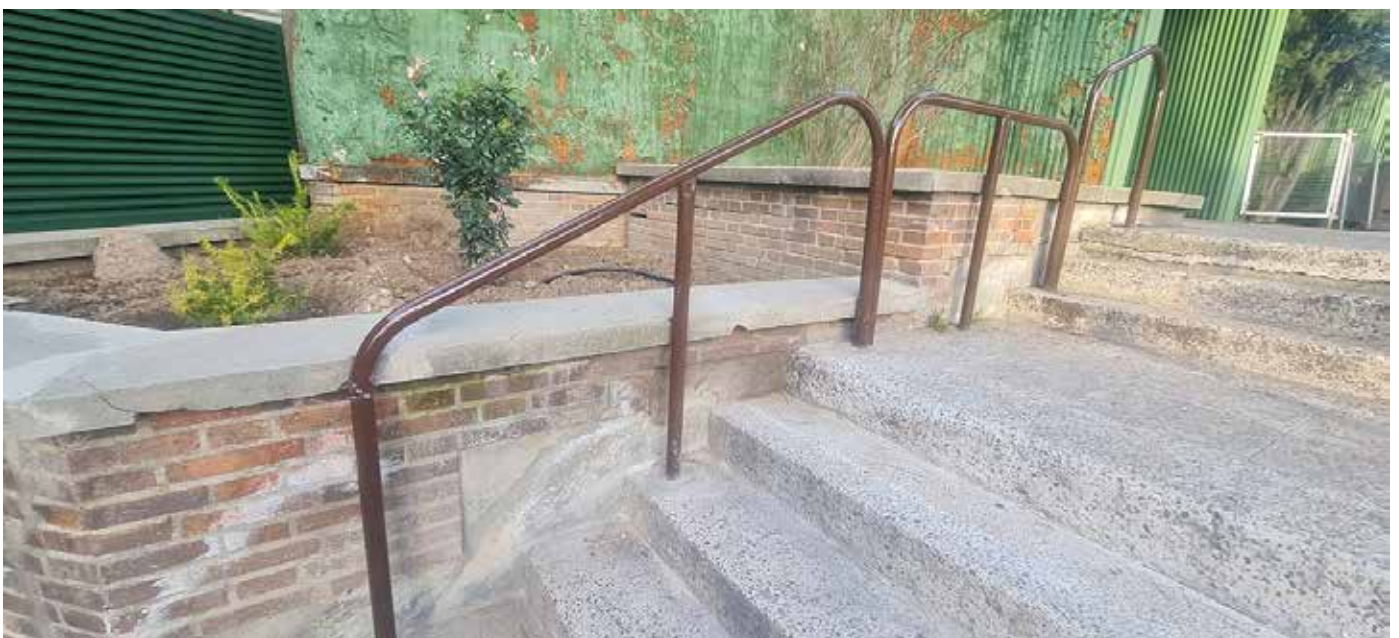
## ► Ayudas a nueva instalación fotovoltaica | Canalizaciones

Para el tendido de las nuevas líneas eléctricas y red de comunicación de datos que dan servicio de energía fotovoltaica al *Pabellón de Invierno* se realizó una zanja entre *Edificios Social* y *Pabellón*. Esta canalización se ubicaba en la zona de pradera, excepto en el paso de la escalera de acceso a la *Piscina cubierta* y *Pista de hielo*, que transcurre sobre el pavimento. Terminada la instalación y el tendido de líneas, se ha soterrado la zanja en la pradera, instalando unas arquetas de paso y se ha reparado el solado y muros laterales de la escalera, quedando un acabado igual al original.

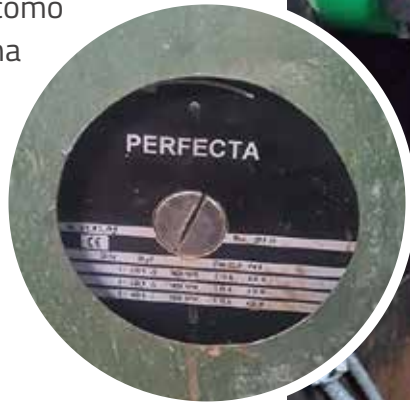
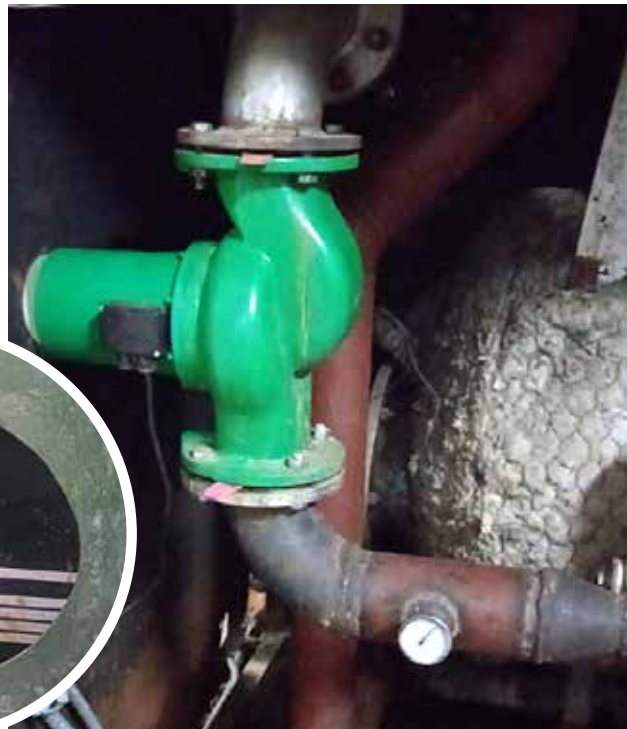
## ► **Cambio de motor de bomba de climatización piscinas cubiertas**

Se ha sustituido el conjunto motor principal de la bomba que recircula el agua de climatización de los vasos en las piscinas cubiertas.

El motor que actualmente estaba operando tenía problemas de rodetes y como mantenimiento preventivo se ha desmontado y enviado a reparar al servicio técnico.

Se ha reemplazado por un motor nuevo. El que se repare se quedará como repuesto de esta instalación.

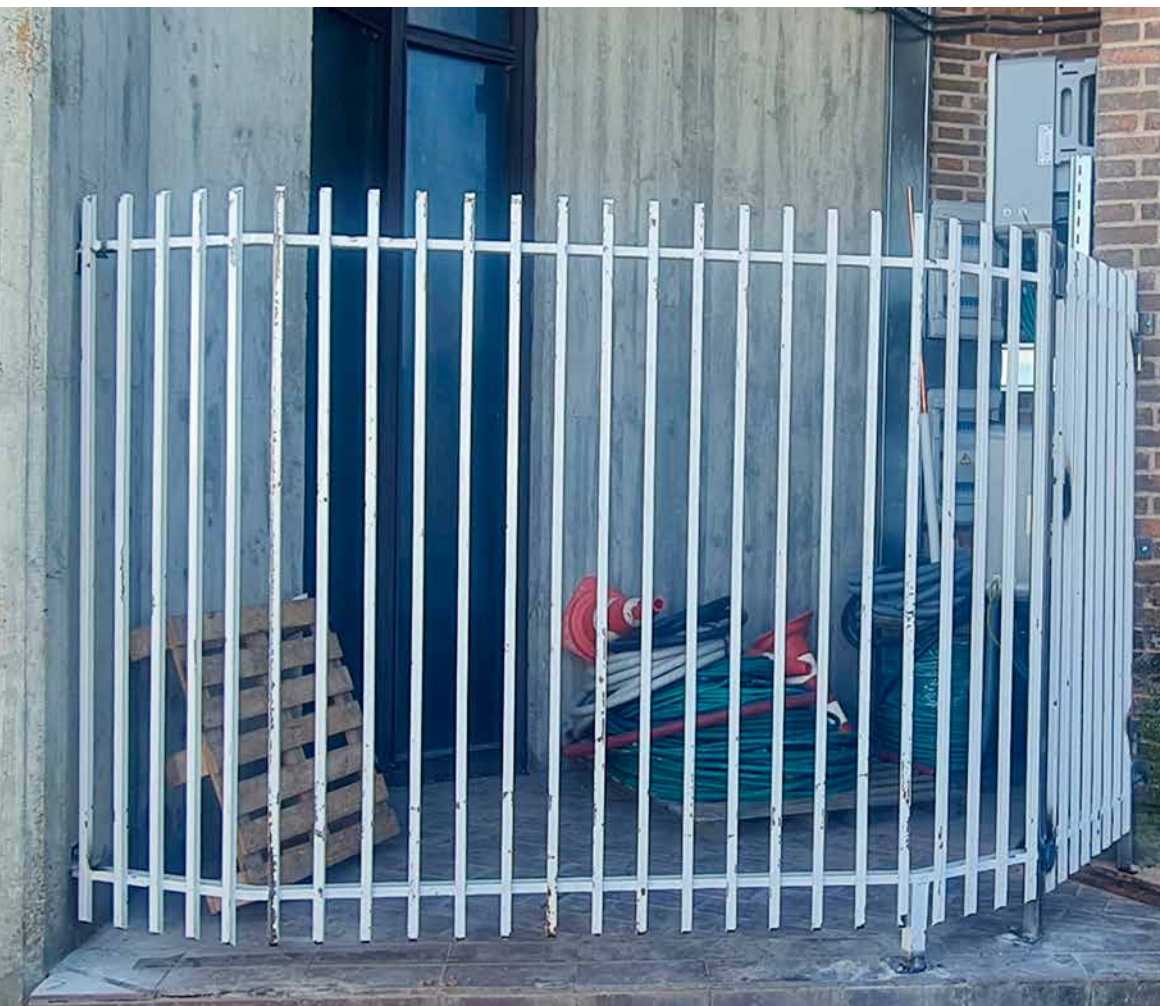
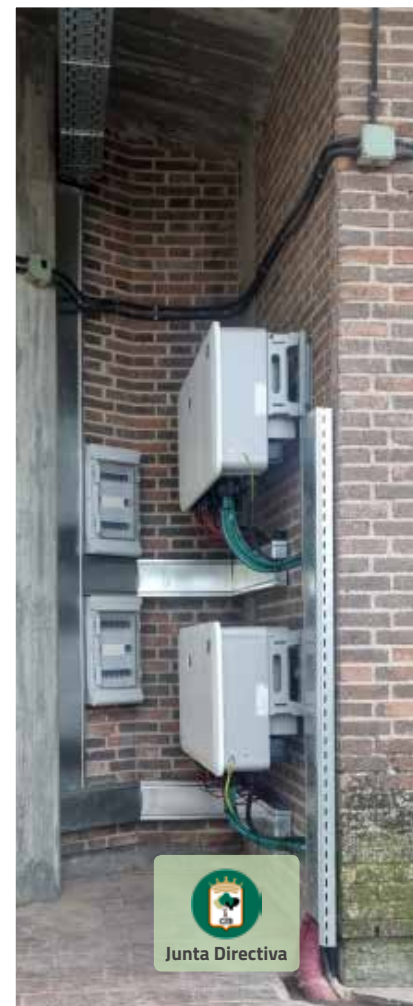
## ► **Cuadros eléctricos y convertidores de la planta fotovoltaica Edificio Social**

Se ha montado un cerramiento metálico que sectoriza la zona donde se han colocado los convertidores y los cuadros eléctricos de la planta instalada en la cubierta del *Edificio Social*. La reja ha sido recuperada de un cerramiento que se ha desmontado en el *Club (terrace Social A-B)* y la adaptación y montaje ha sido realizado por una empresa de cerrajería externa.
