► **Chimenea Edificio Deportivo:**

Se han realizado trabajos de consolidación en la chimenea de la antigua caldera de calefacción en el edificio Deportivo.

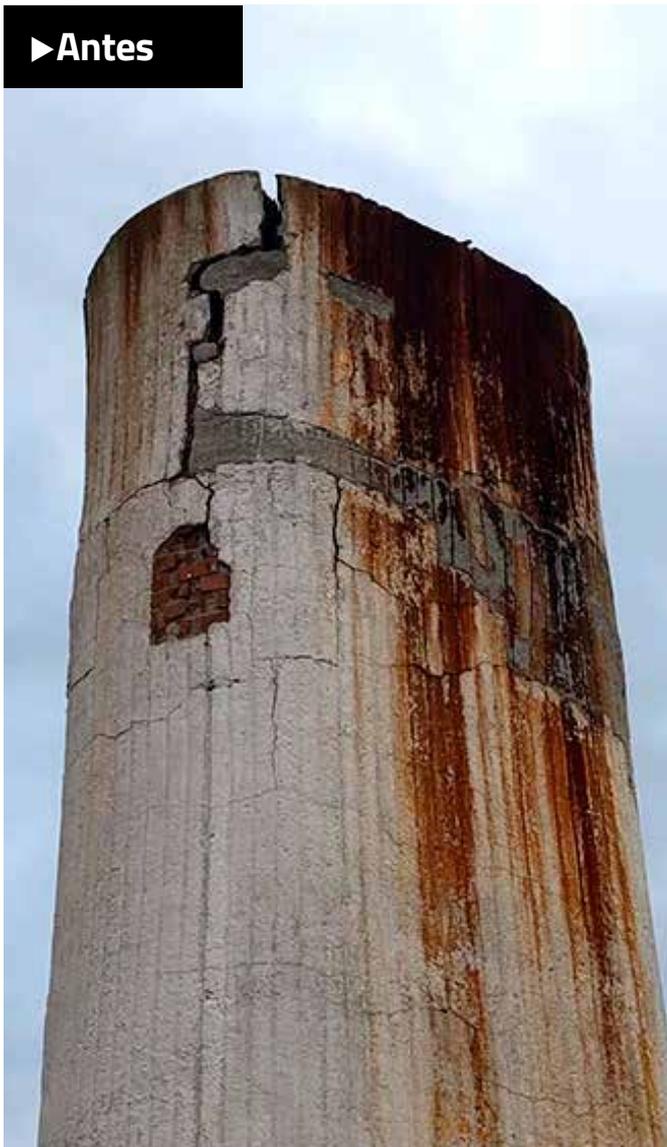
► **Antes**

Se han demolido unos 3 mtr. en la zona alta ya que presentaban importantes fisuras, además de realizarse trabajos de reconstrucción y se ha procedido al pintado íntegro.
