### ► Avería en la zona de Picnic:

## ► Praderas zona de San Isidro - escuela de pintura

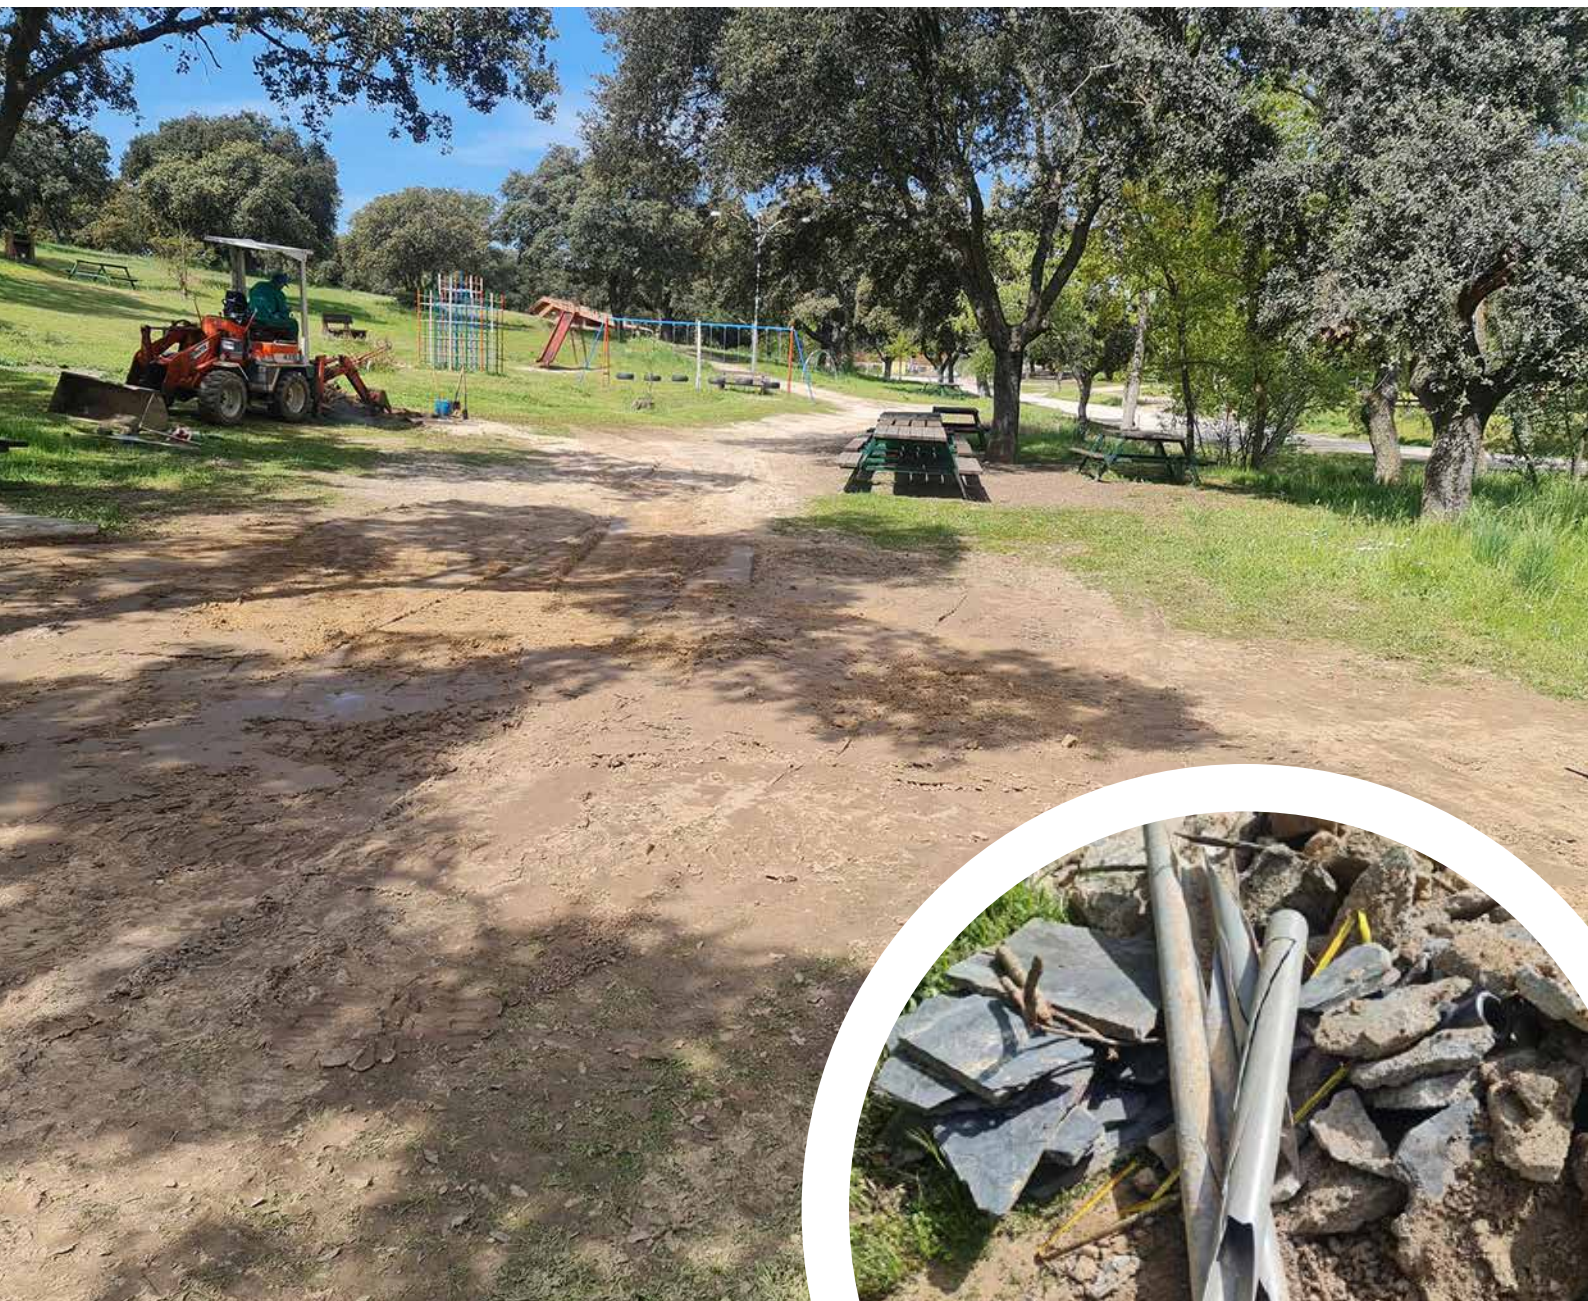
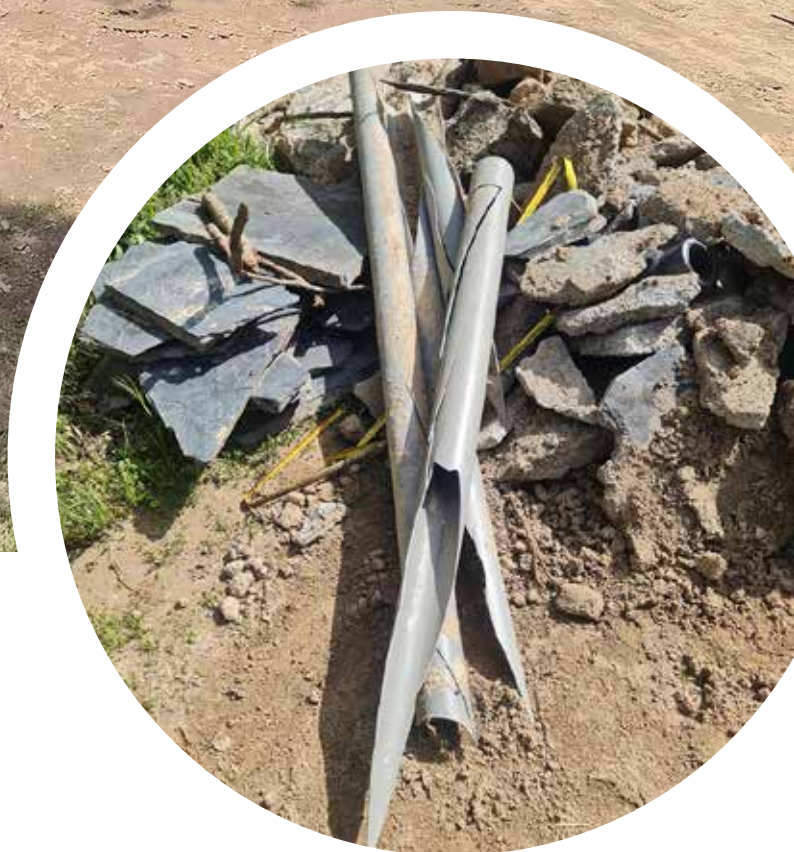
Se ha reparado una avería importante en la red de riego que va paralela a la carretera del picnic cercana a la zona infantil. La tubería se había fisurado longitudinalmente y la reparación ha implicado el movimiento de un área bastante extensa de tierra.

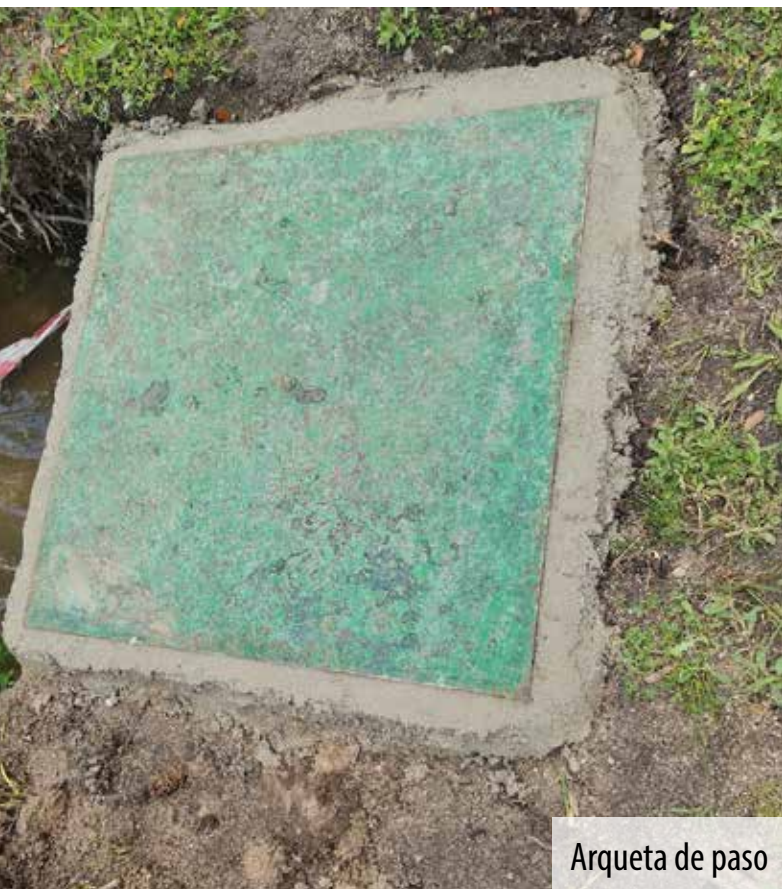
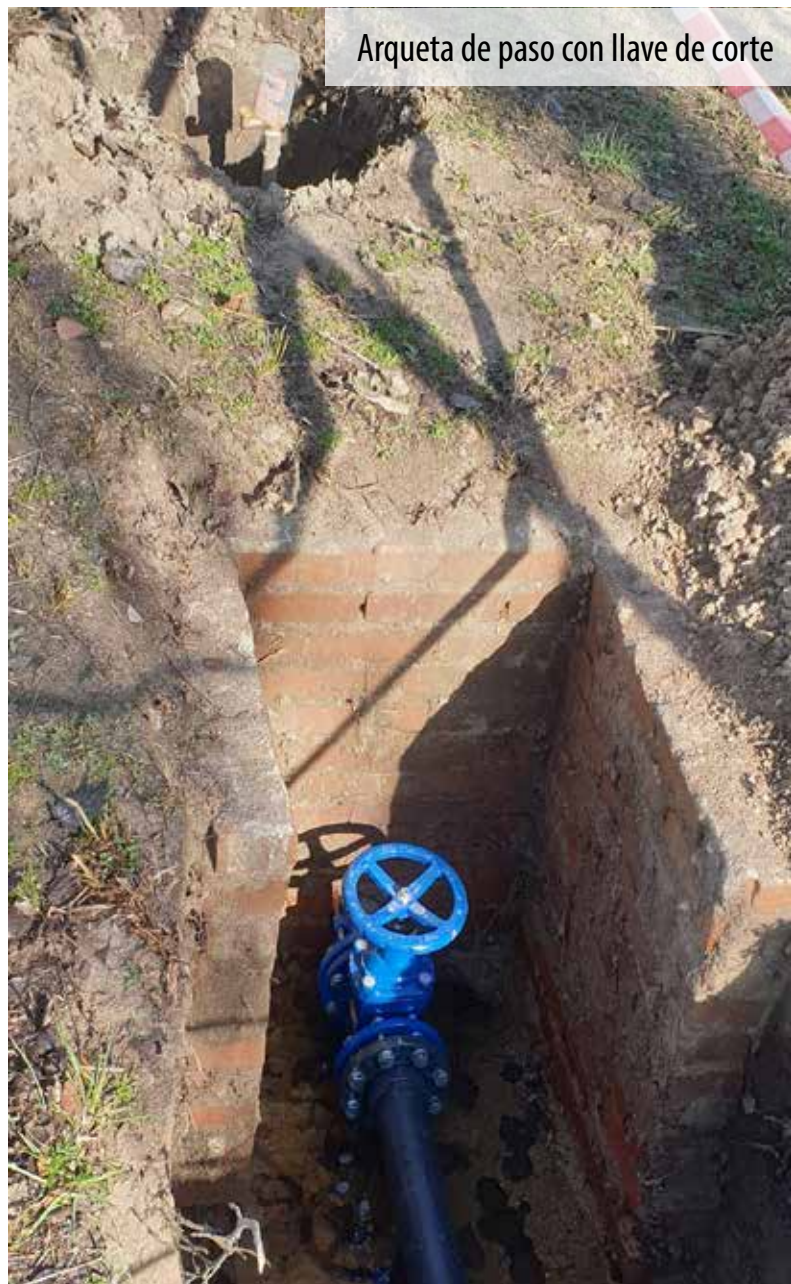
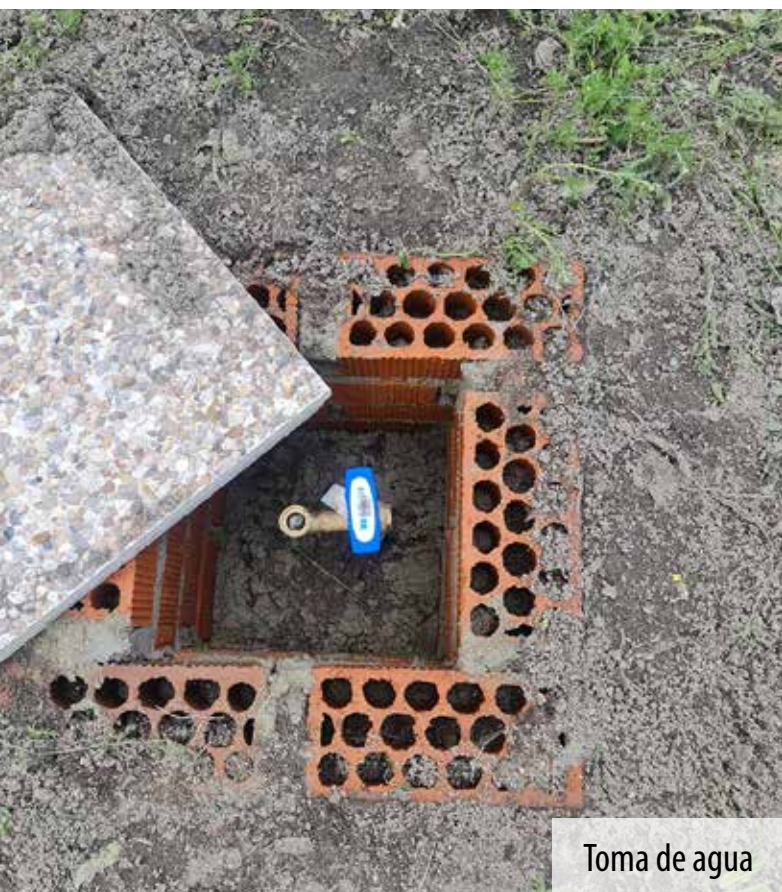
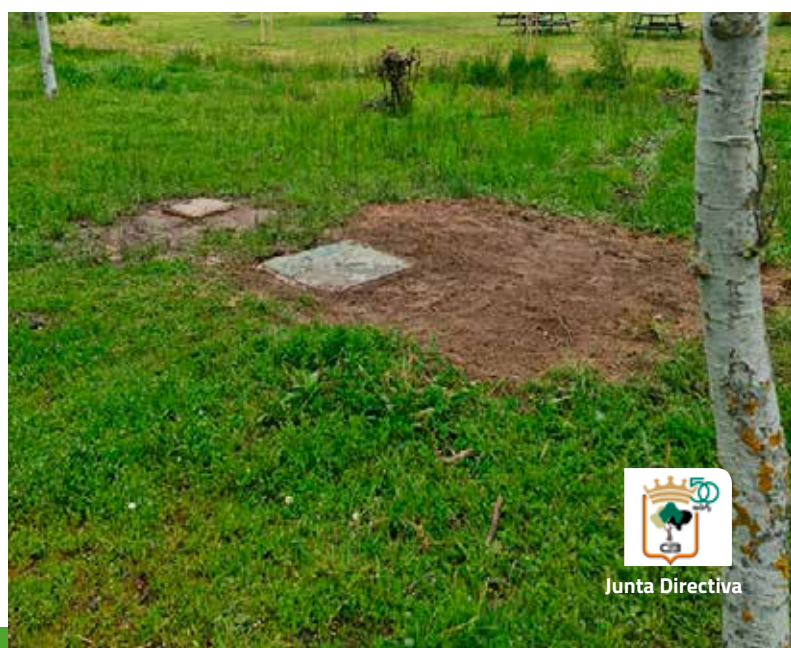
Para parcelar las redes de riego se ha instalado en una arqueta de paso una llave de corte para poder aislar las praderas de la escuela de pintura y auditorio, además se ha colocado una toma de agua.
