► Se han ampliado las cabinas sanitarias de los aseos del campamento

► Vallado piscina Foso social

► Reparación de albardillas

► Sombras en el patio del campamento

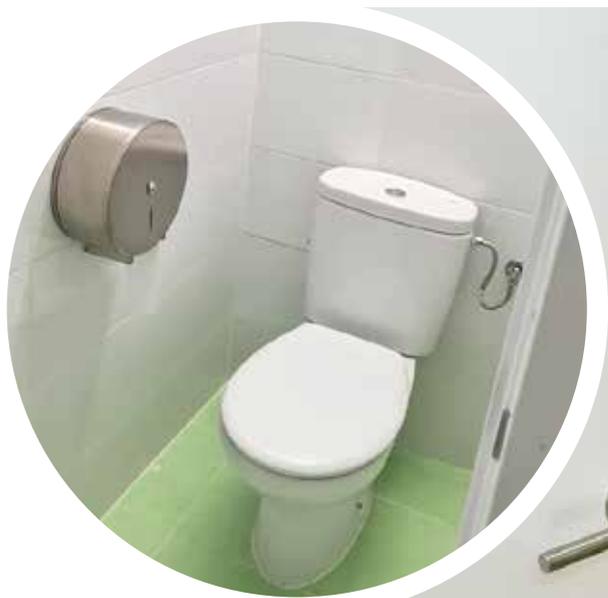
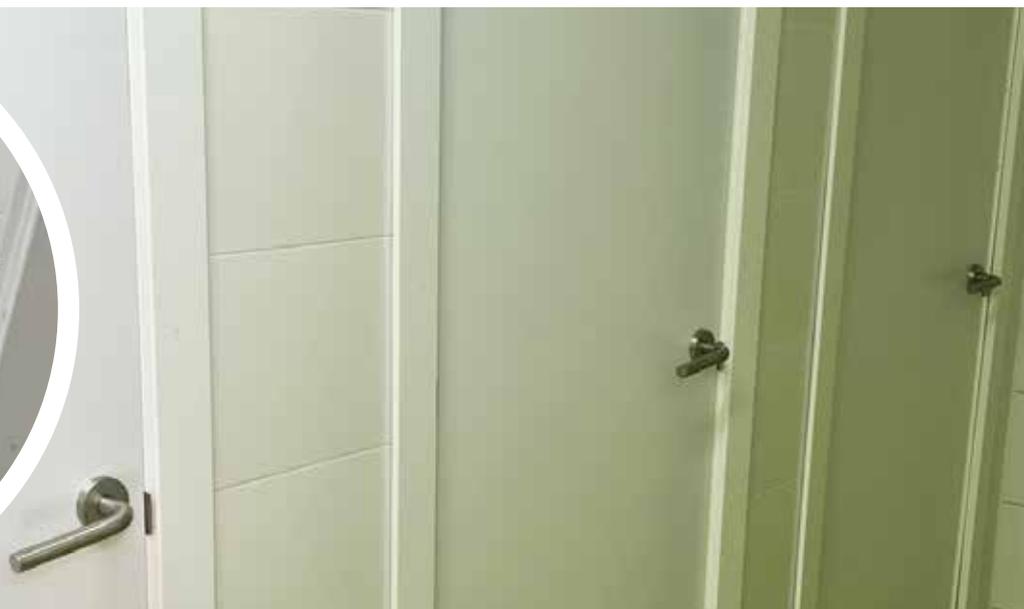
Se construyen 6 nuevas cabinas sanitarias (inodoros) en los aseos del campamento (3 en el aseo masculino y 3 en el femenino). Esta ampliación se consigue utilizando el espacio que ocupaban las antiguas duchas. La ampliación mejora de manera importante la operativa de los aseos y del campamento ya que se duplica el número de cabinas sanitarias.

La solución de duchas para esta temporada quedará resuelta con la instalación de 2 casetas modulares con 7 duchas y 3 lavabos cada una.

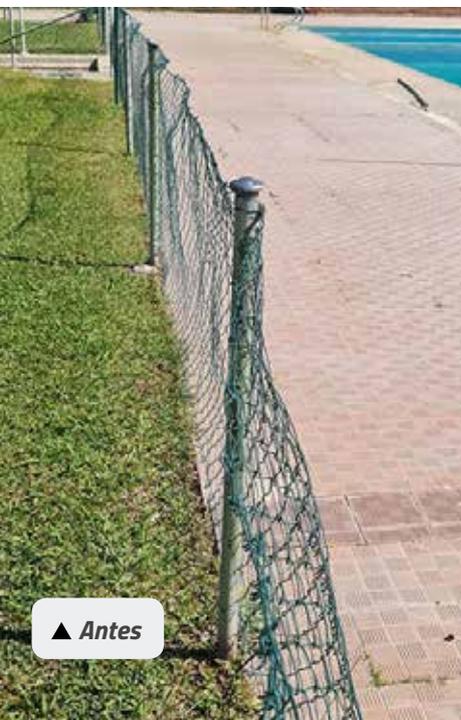
▲ Antes

Hemos reparado un lateral completo del vallado y la puerta de acceso al vaso de la piscina *Foso-Social*, que se encontraba con una barrera caída y el soporte vertical fuera de anclaje.

El vallado se tensiona y reajusta para conseguir que quede en línea.

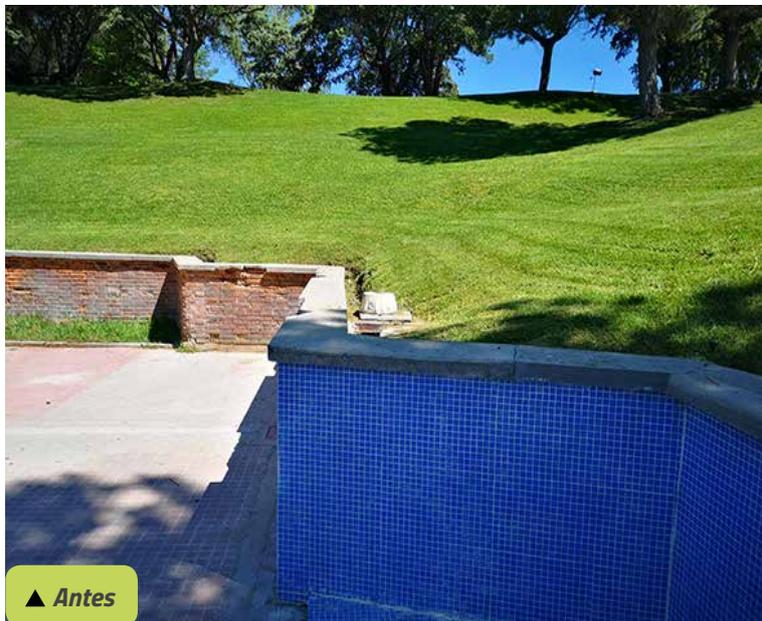
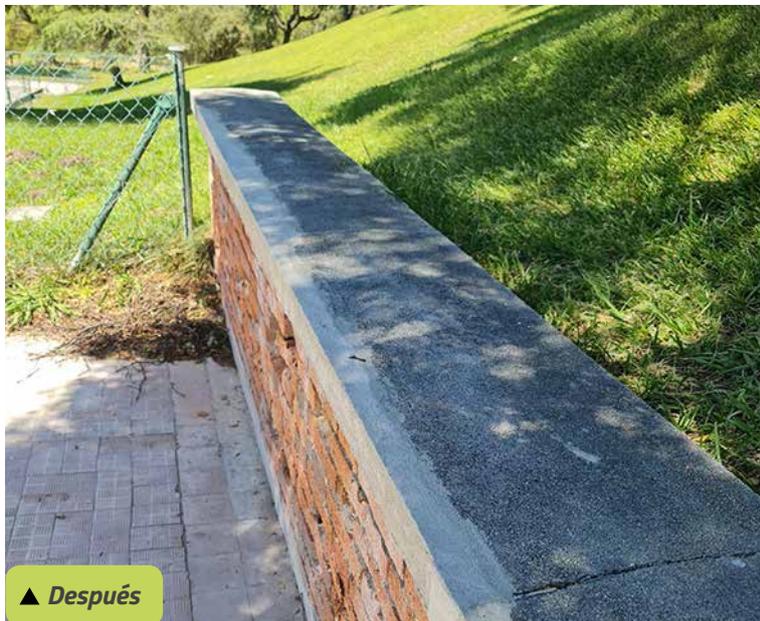
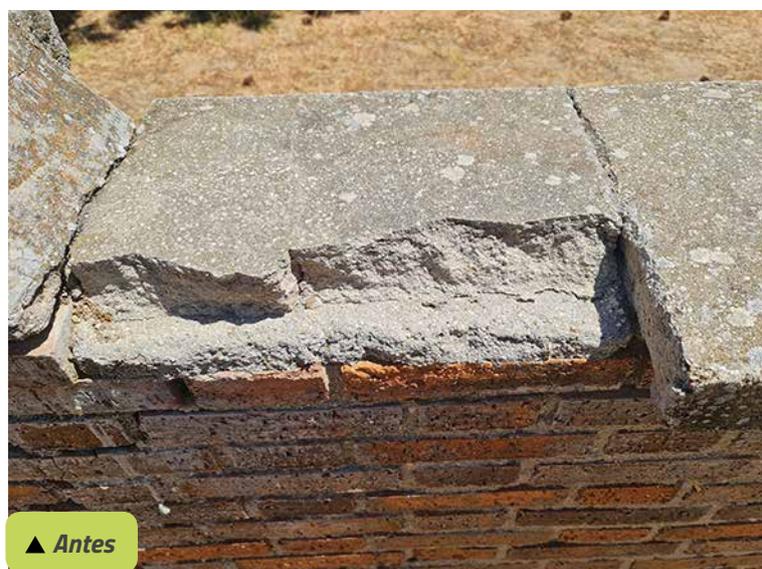
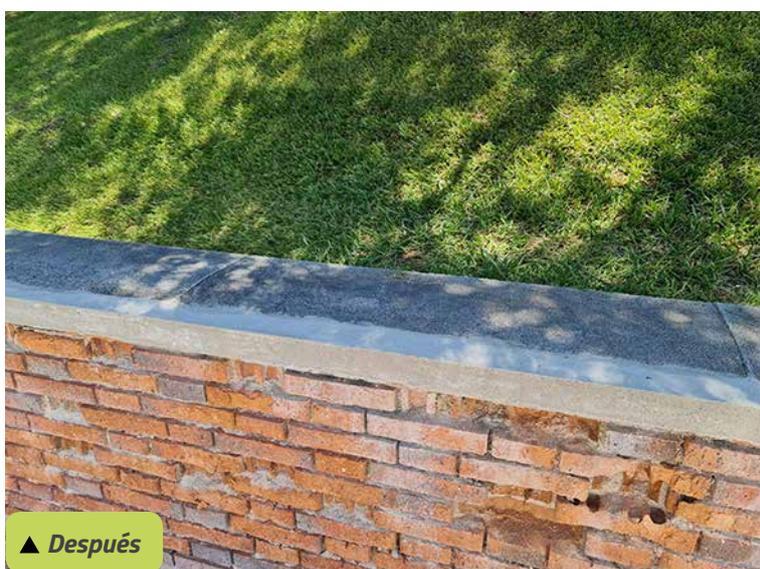
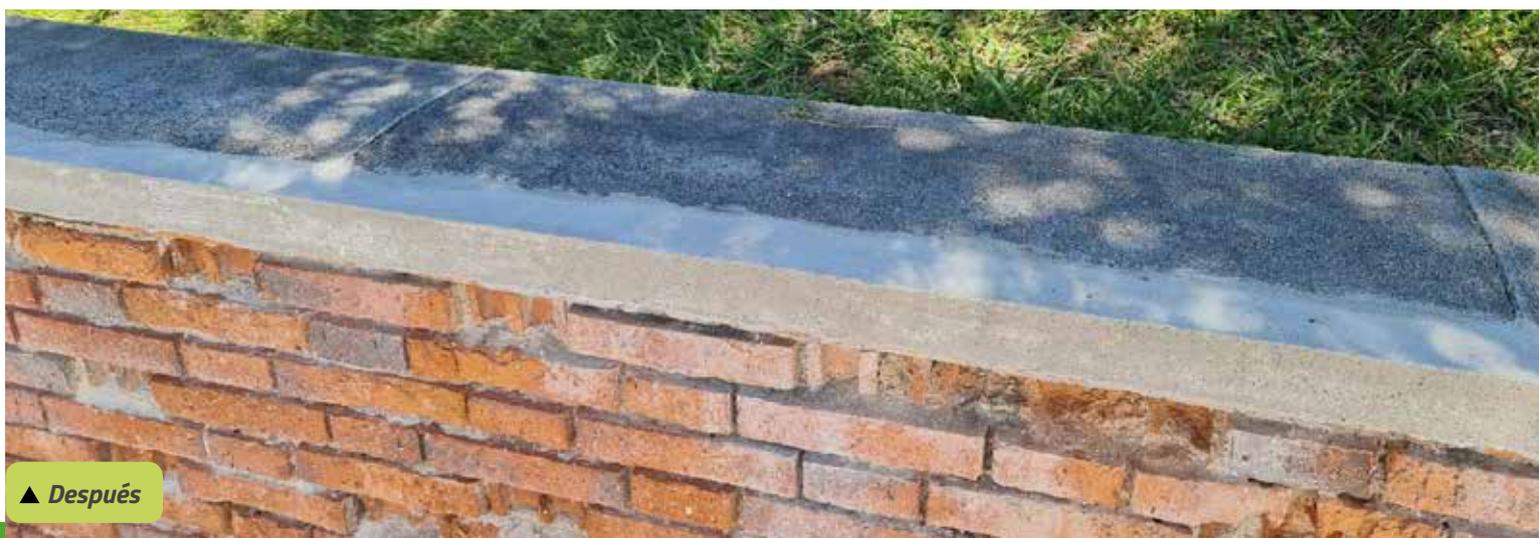
Se han reparado 10 metros aproximadamente de la albardilla que coronan los muros perimetrales de la piscina *Edificio Social*, foso y olímpica, que se encontraban rotas con desprendimiento. Se reconstruyen con mortero y una ligera armadura.

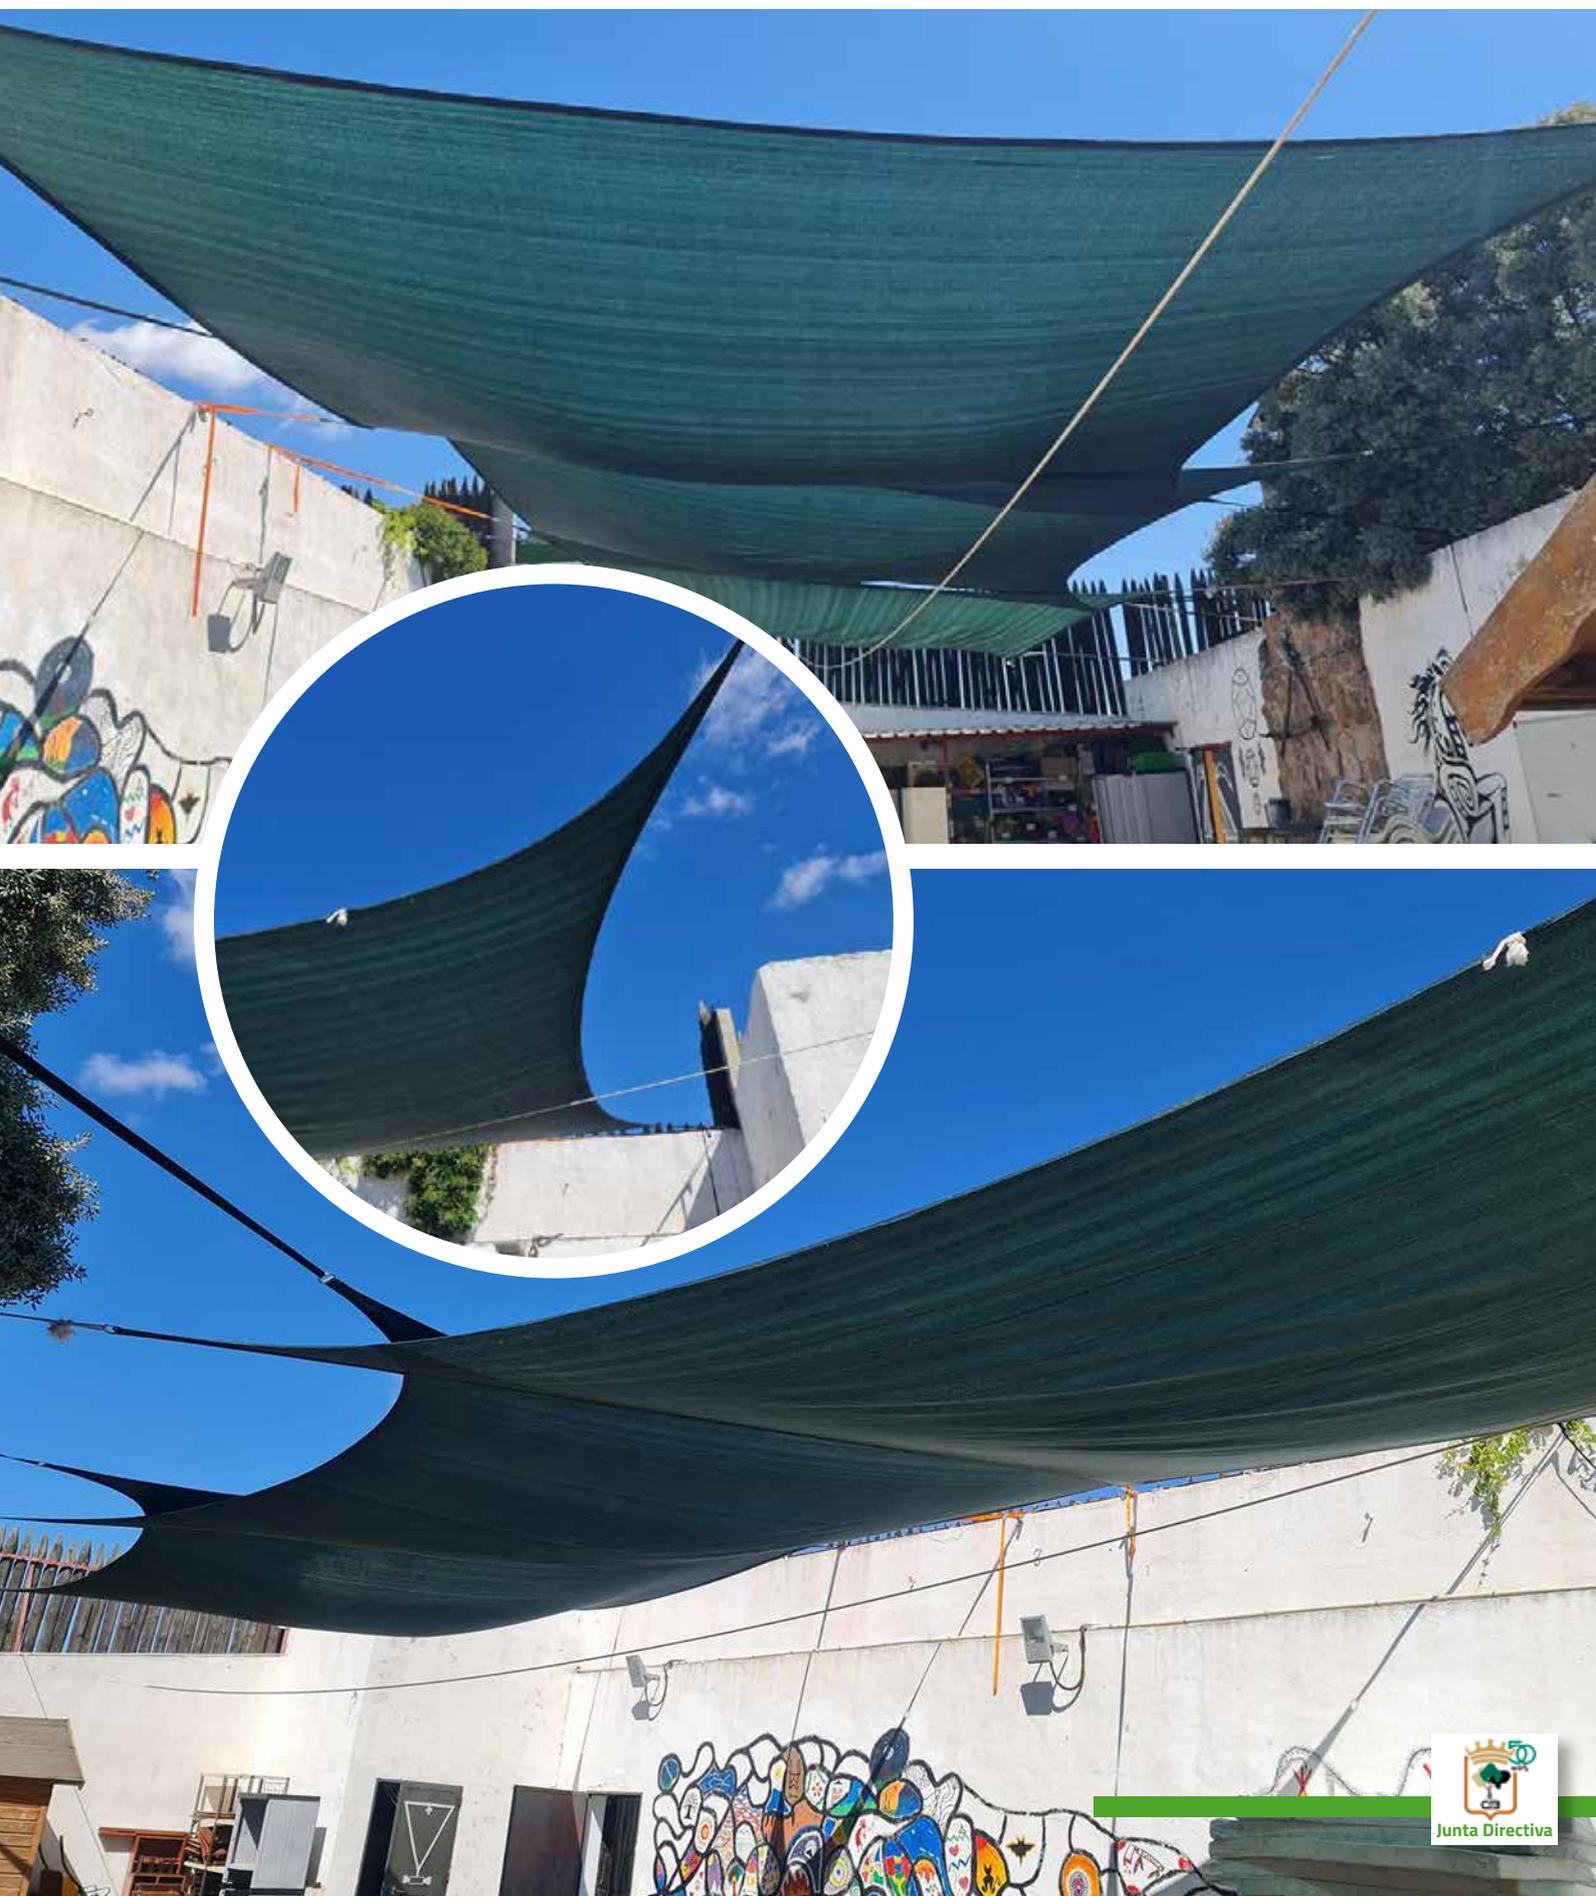
Se han instalado tres grandes lonas de sombra que cubren el ante-patio del **fuerte**. Y se sustentan con tensores a unos anclajes metálicos fijados a los muros de cerramiento laterales.
