### ► Sustitución y mejoras en la instalación eléctrica Edif. Deportivo. Planta Alta

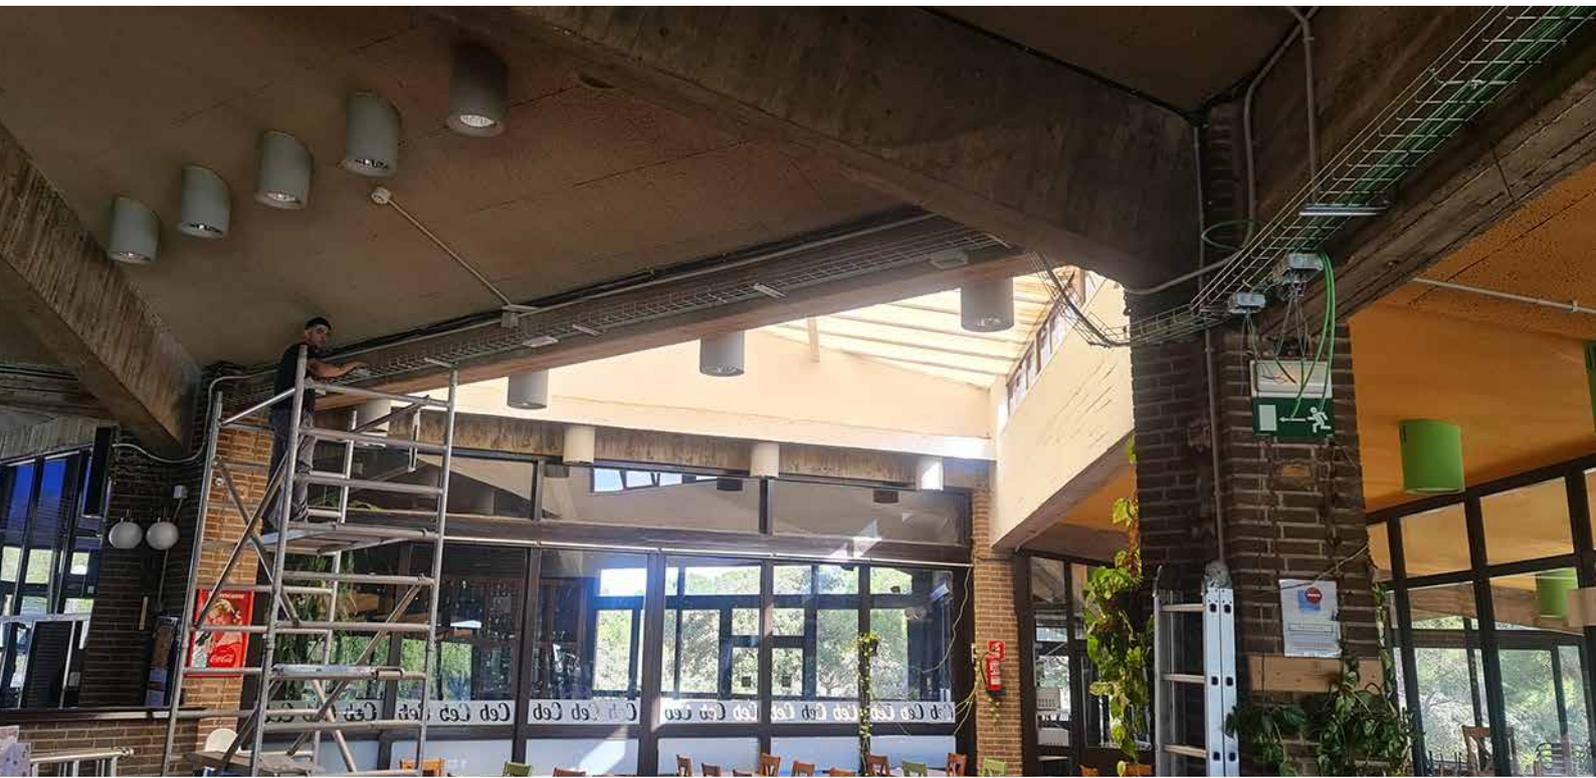
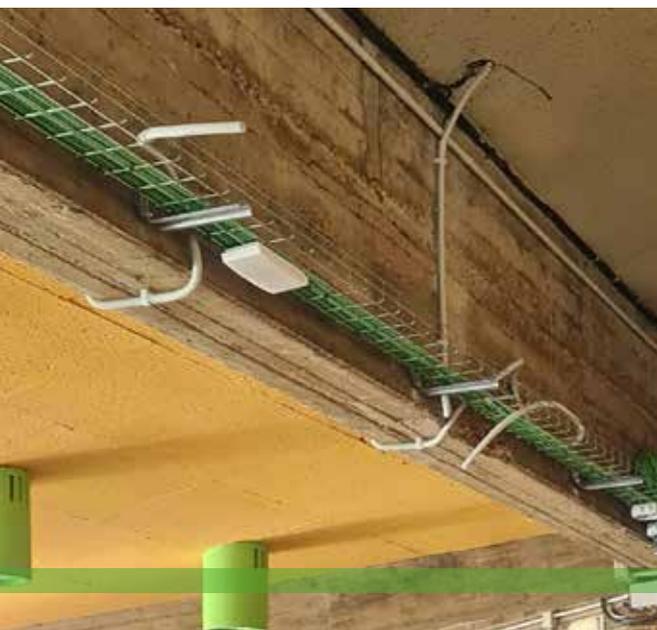
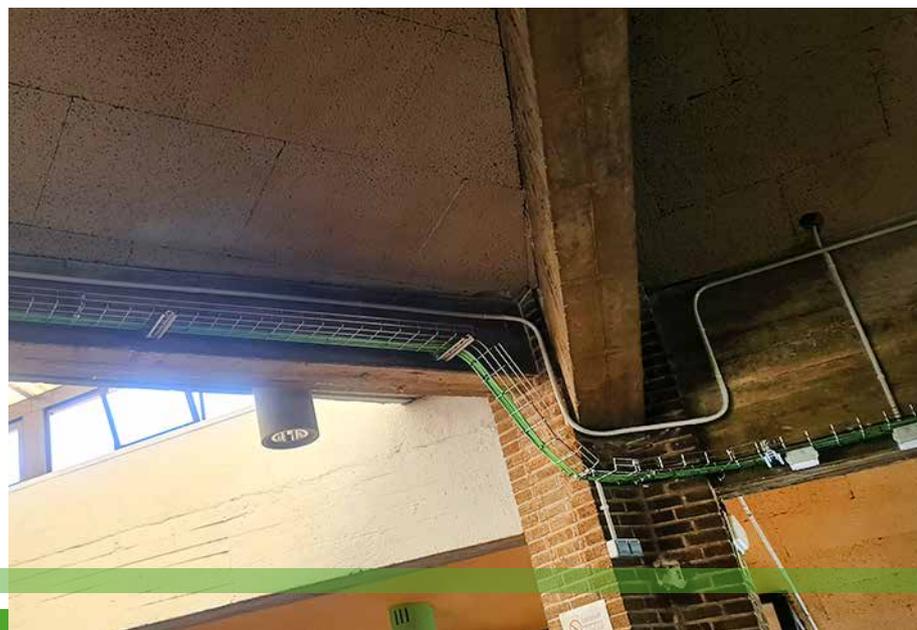
Se han sustituido todas las líneas eléctricas de iluminación, equipamiento barra y cocina del *Edificio Deportivo* en su planta alta. La nueva instalación se ha sectorizado para mejorar la operativa.

La nueva instalación se ha colocado sobre una canaleta de distribución suspendida, donde se han dispuesto las líneas, cajas de conexiones, luminarias de emergencia etc. La instalación de la canaleta, ha estado condicionada por los parámetros de la sala que son de hormigón y ladrillo visto, esto dificultaba la ocultación de la instalación.

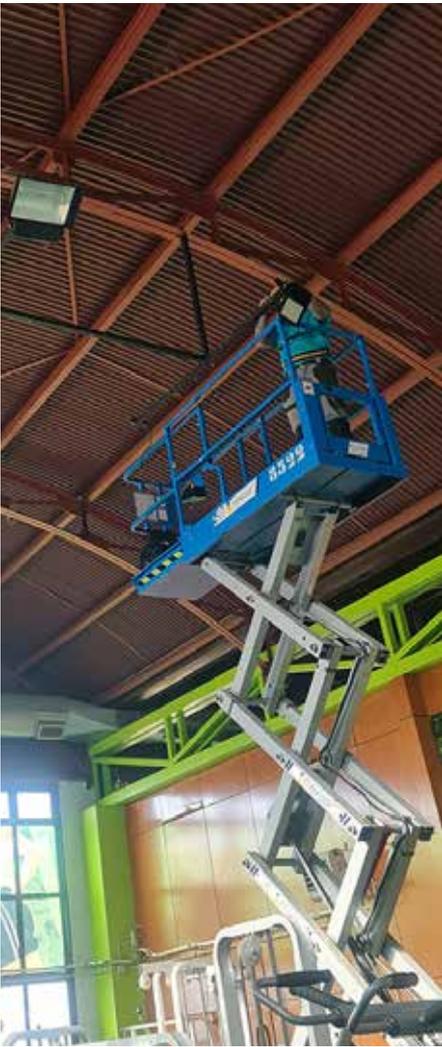
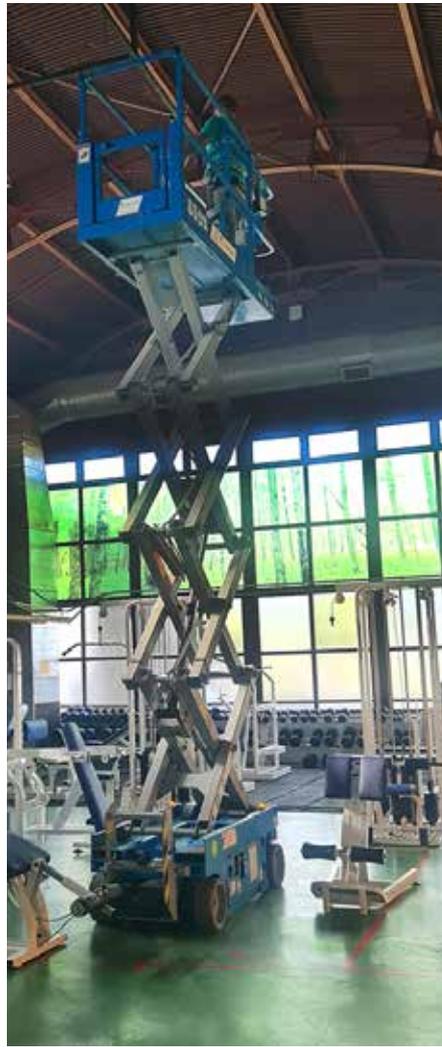
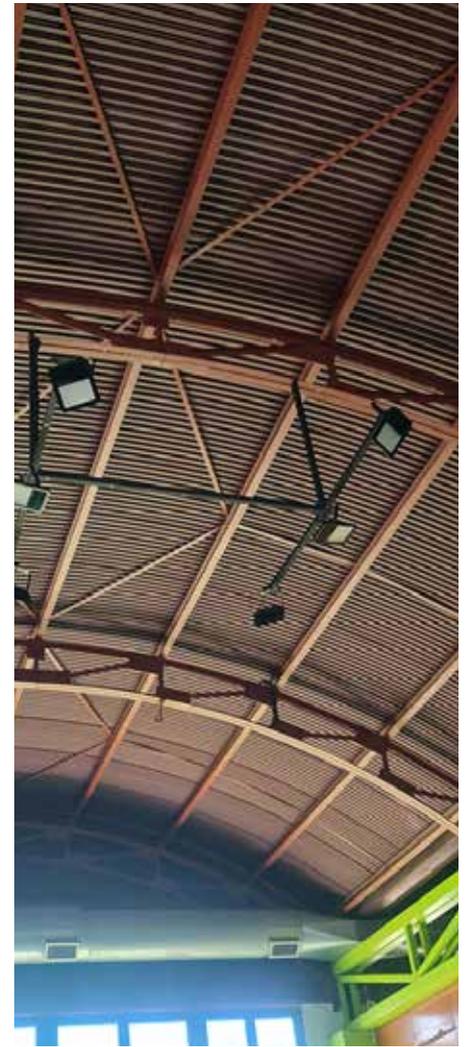
## ► Sustitución de focos sala de cardio

Se han sustituido los focos fundidos y de alto consumo de la sala de máquinas del gimnasio por tecnología LED más eficiente. Para esta instalación hemos necesitado medios auxiliares externos (*elevador*). El personal técnico ha sido interno del *Club*.

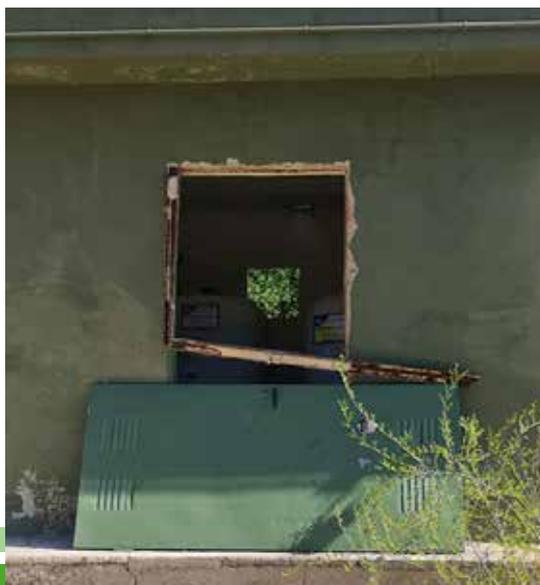
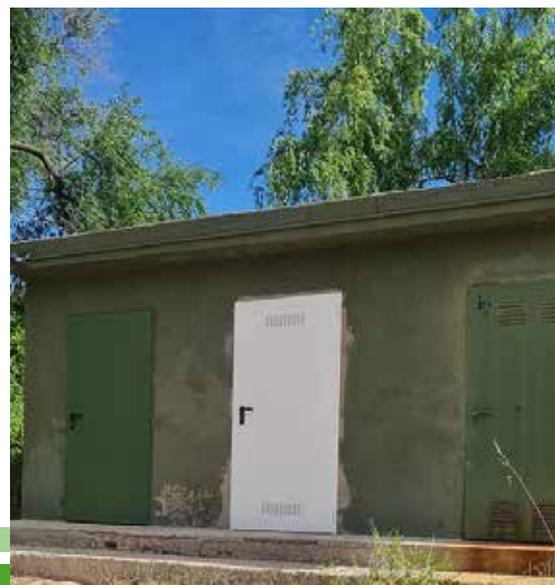
## ► Puerta almacenes cloro

Se ha sustituido una de las puertas del cuarto de cloración de la piscina del *Deportivo* que se había caído por oxidación. La puerta instalada es metálica lacada para aumentar la resistencia. El acabado final será en esmalte verde, igual al edificio.
