### ► Pintura de techos del Restaurante Deportivo

## ► Pistas de tenis

## ► Cubierta Deportivo

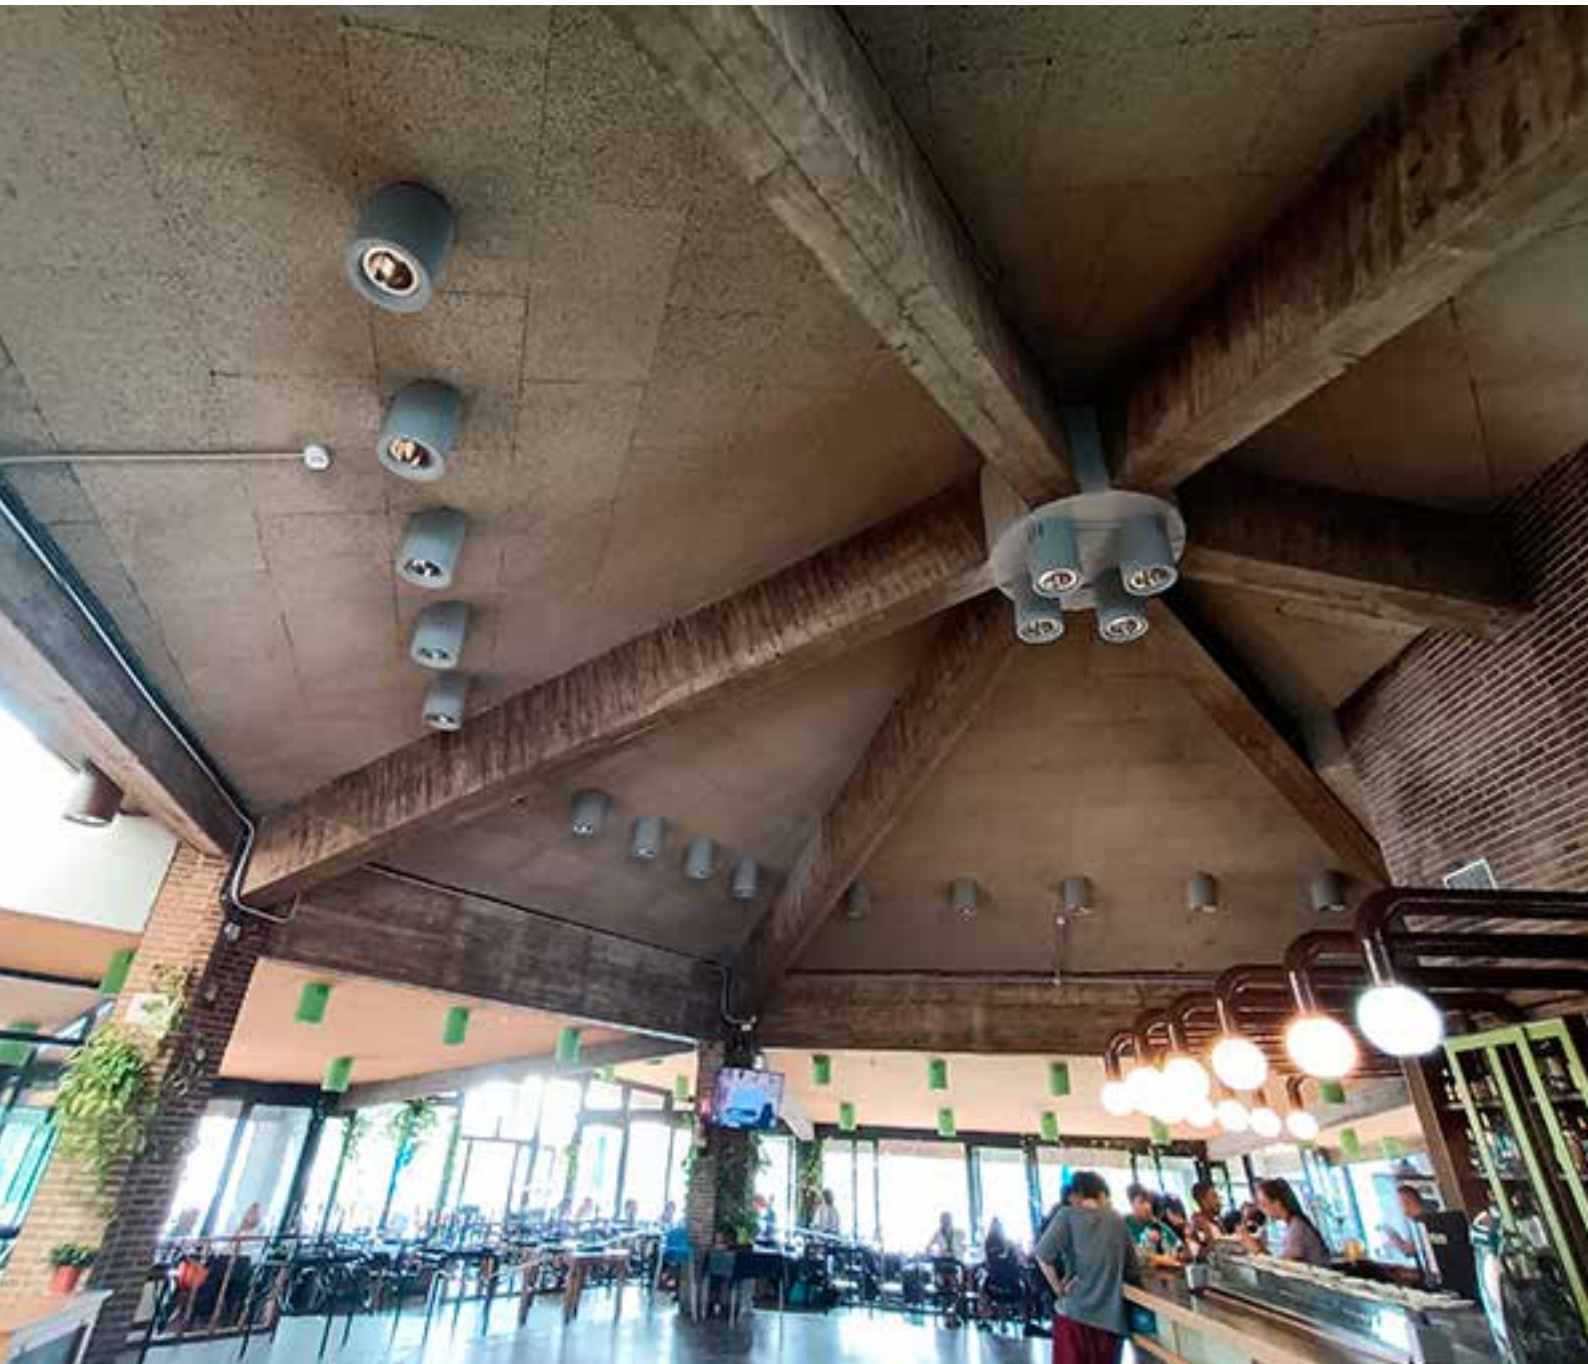
Se han pintado los techos de la zona central coincidente con la barra del *Restaurante Deportivo* en tonos grises. Anteriormente tenían un acabado de corcho natural ya muy envejecido y oscurecido. Además se ha pintado la envolvente de las luminarias y el techo de la zona de la entrada.

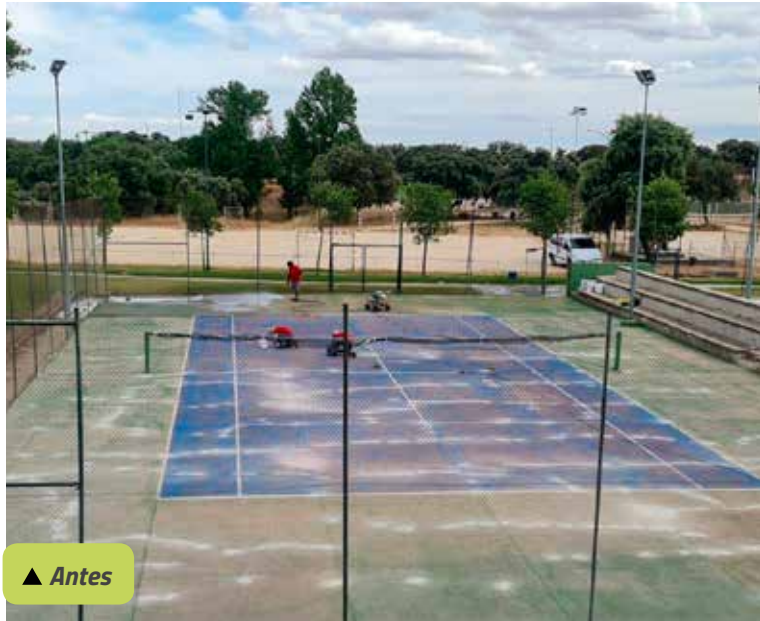
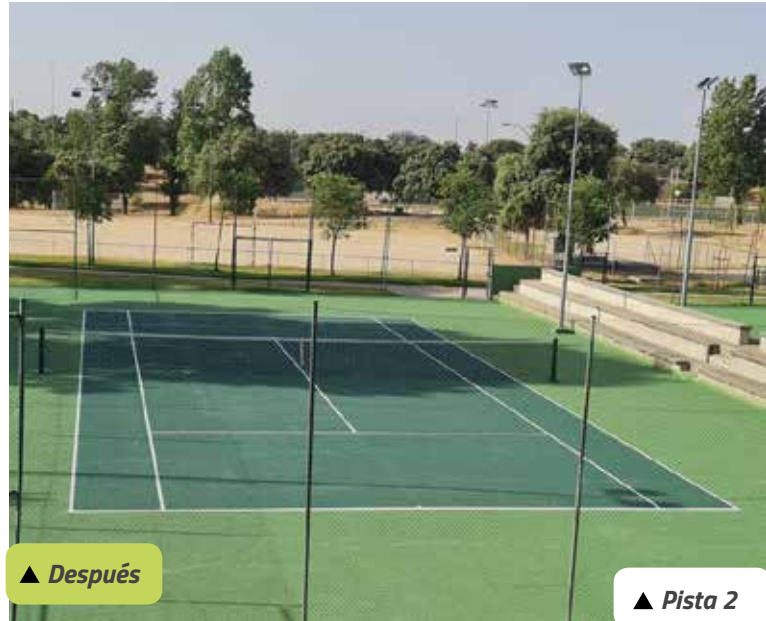
Se han reformado las pistas **1** y **2** de tenis, reparando el pavimento que se encontraba deteriorado. Se han sellado las fisuras con resinas y parcheado el pavimento con materiales similares al existente tipo quick. Finalmente se ha dado una terminación con pintura específica para pavimentos deportivos con dos capas de acabado.

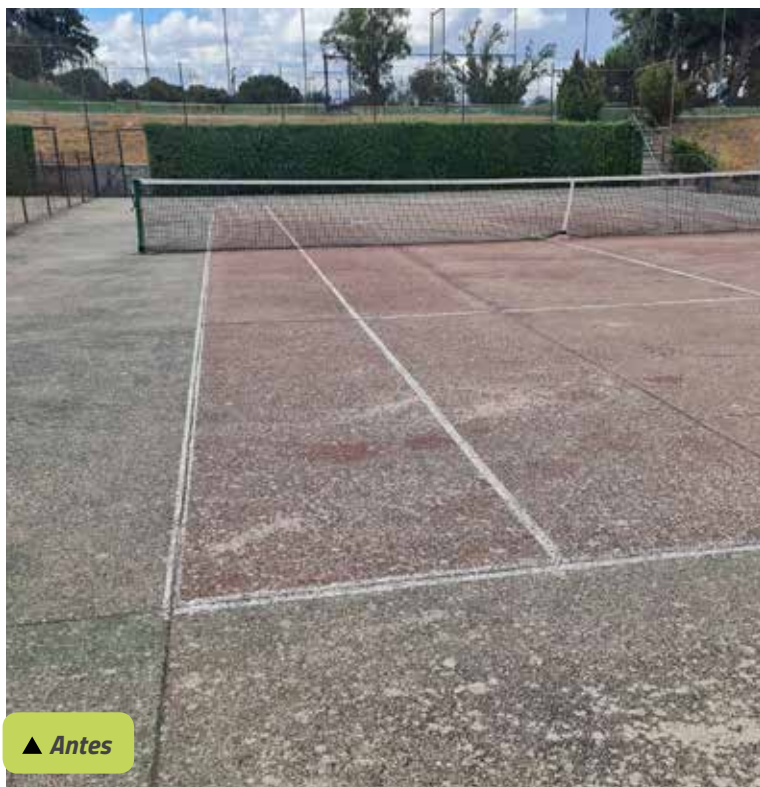
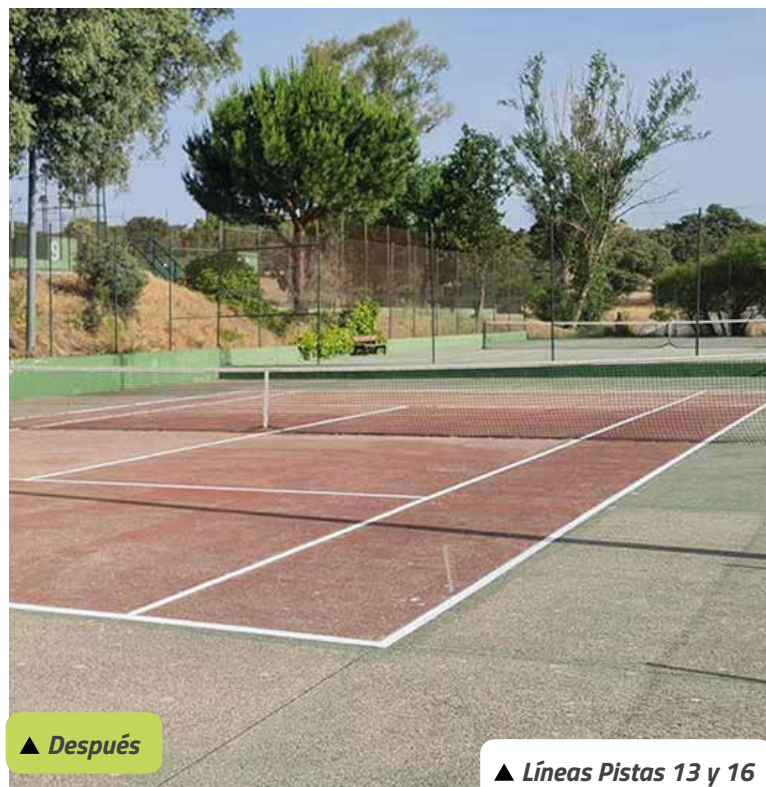
También se han marcado de las líneas de las pistas de tenis **13** y **16**.

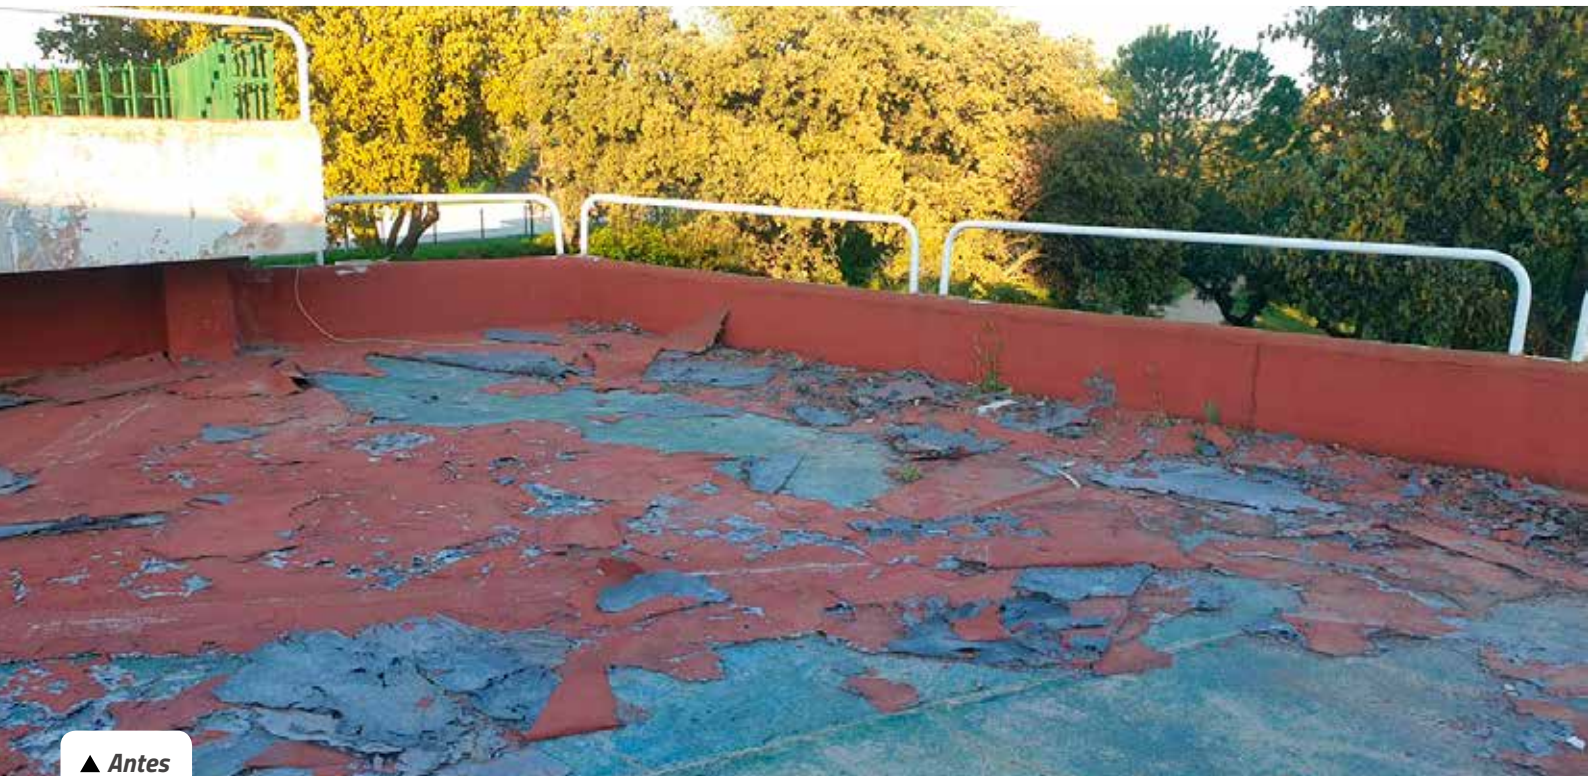
▲ Antes

Se ha impermeabilizado la cubierta plana del Deportivo que coincide con el vestuario en planta baja. La cubierta estaba muy degradada con la impermeabilización antigua levantada, cuarteada y muy disgregada, provocando entradas de agua a la planta baja especialmente en la zona de la sauna masculina.

La solución que se ha adoptado es la colocación de una lámina asfáltica compacta, formada por tres capas de resina polipropilénicas, una capa de fieltro de fibra de vidrio y una lámina de poliéster, de 4 mm de espesor y soldada con solapes, marca *Derbingum*.

También se cubren los petos y se colocan cazoletas en los sumideros.
