CLUB LAS ENCINAS DE BOADILLA

Actuaciones en el CLUB

25 de noviembre 2026

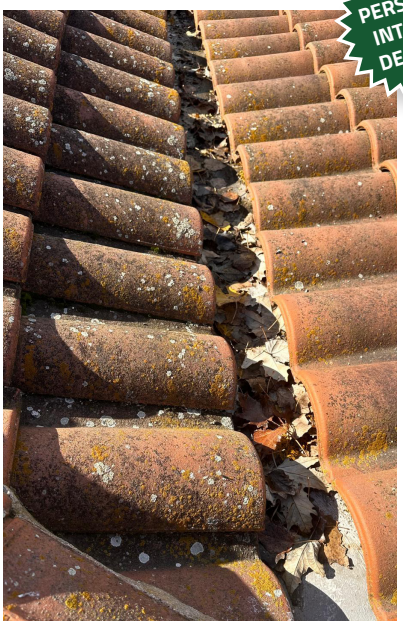
▸Limpieza y desatascado de canalones, bajantes y limahoyas del tejado de El Lago

Dentro de las labores de mantenimiento preventivo de las instalaciones del Club, se han realizado trabajos de limpieza y desatascado del sistema de evacuación de aguas pluviales de la cubierta de *El Lago*.

La actuación ha consistido en la retirada de hojas, restos vegetales y suciedad acumulada en los canalones, bajantes y limahoyas (zonas de encuentro entre las distintas pendientes del tejado por las que discurre el agua de lluvia).

Estas labores son especialmente importantes durante la época otoñal, debido a la abundante caída de hojas del arbolado que rodea nuestras instalaciones. Su acumulación puede provocar obstrucciones, dificultar la correcta evacuación del agua y favorecer la aparición de humedades, filtraciones y goteras.

Con estos trabajos se facilita el drenaje de las aguas pluviales, se previenen posibles daños en la cubierta y se contribuye a prolongar la vida útil de sus elementos constructivos, especialmente de cara a los meses de invierno.
