CLUB LAS ENCINAS DE BOADILLA

Actuaciones en el CLUB

4 de noviembre 2026

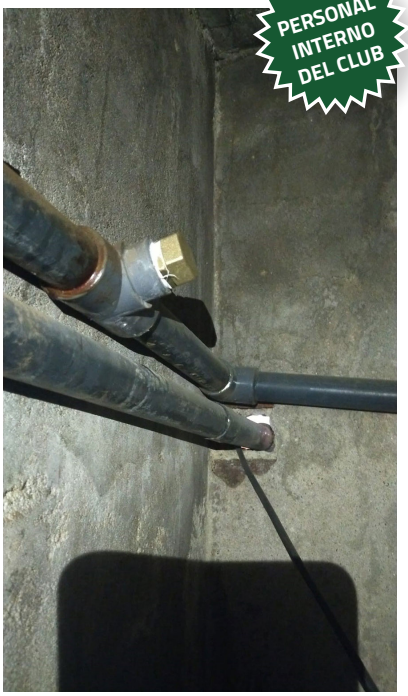
▸Reparación de conducciones del sistema de cloración de las piscinas de invierno

Se han reparado tres averías en el sistema de cloración de la piscina olímpica del pabellón, que afectaban a las conducciones de agua clorada y sus conexiones con la sala técnica.

Entre las incidencias detectadas se encontraban el desprendimiento de una antigua llave de corte, situada en una zona de difícil acceso, y el desacoplamiento de la tubería de impulsión de la bomba de cloración, junto al filtro de la piscina de 25 metros.

Una vez reparadas las averías, está prevista una revisión de la presión de trabajo de las conducciones para comprobar si un posible exceso de presión ha contribuido a estas incidencias y prevenir futuras averías. Los trabajos han sido realizados por el *Equipo de Mantenimiento del Club*.

Como medida preventiva, se procedió al cierre de las entradas de agua afectadas, la parada de la bomba y el aislamiento de las conexiones del sistema *Minder*.

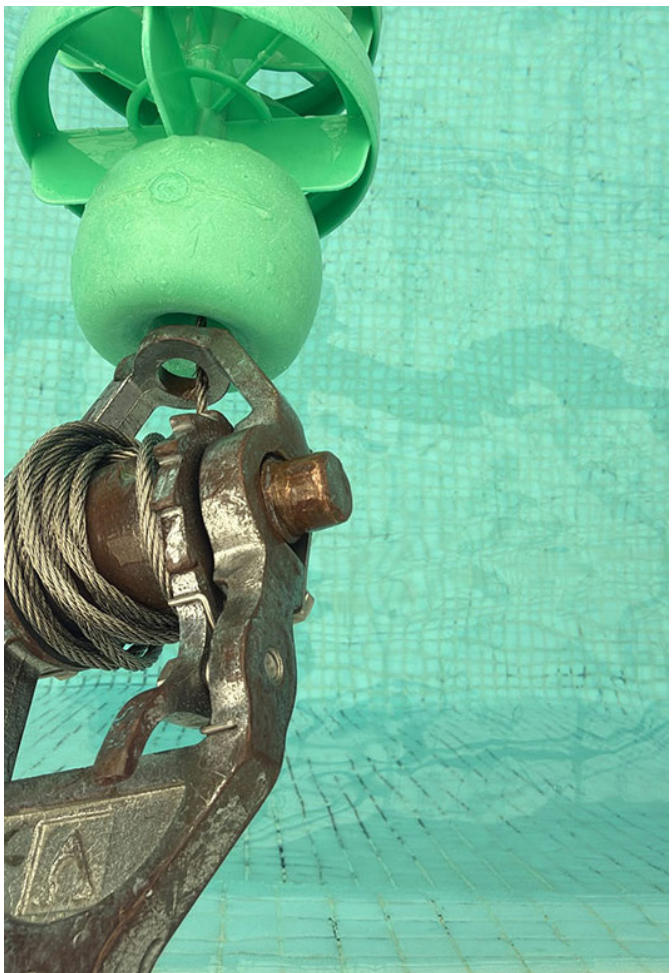
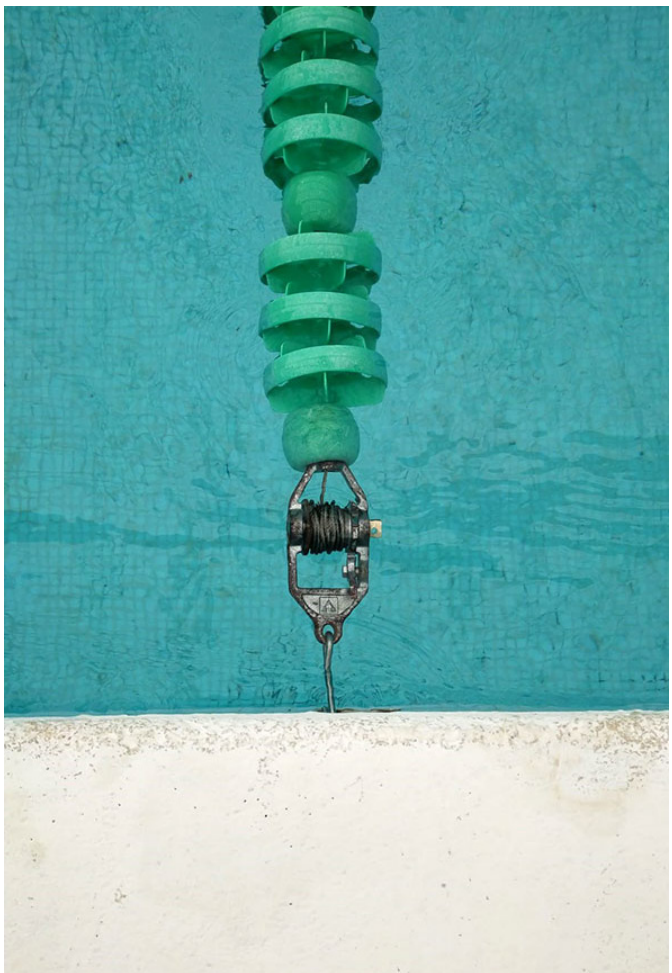
▸Reparación del sistema de tensado de una corchera de piscina

Se ha detectado una incidencia en el sistema de tensado de una de las corcheras de la piscina, que presenta holgura debido al desgaste de la pieza de ajuste, lo que impide regular correctamente su tensión mediante la llave correspondiente.

Para solucionar la incidencia, se ha realizado una perforación en la sujeción y se ha instalado un pasador de fijación, siguiendo el procedimiento empleado anteriormente en reparaciones similares.

Esta actuación permitirá asegurar la corchera y recuperar su correcta tensión y estabilidad.

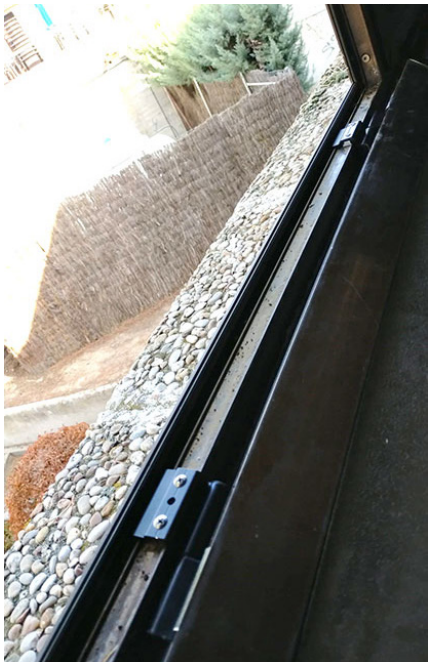
▸Reparación y ajuste de una ventana del gimnasio

El *Equipo de Mantenimiento del Club* ha llevado a cabo la reparación y el montaje de una de las ventanas del gimnasio, que presentaba problemas en su sistema de cierre y no quedaba correctamente asegurada.

Los trabajos han consistido en la revisión y el ajuste de los mecanismos de apertura y cierre, con el objetivo de garantizar su correcto funcionamiento y mejorar la seguridad de la instalación.

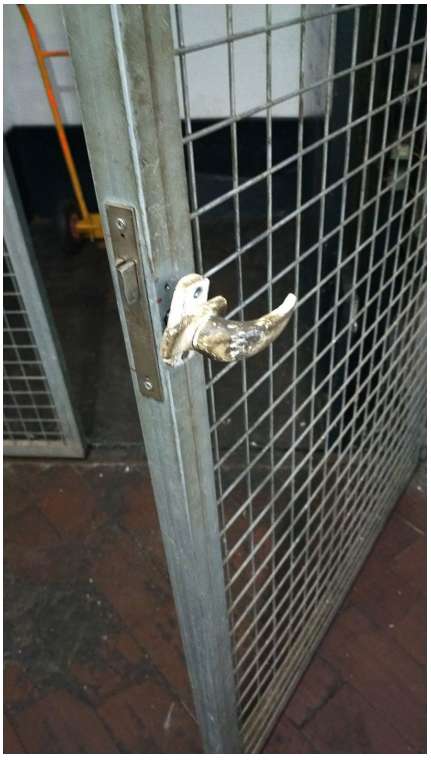
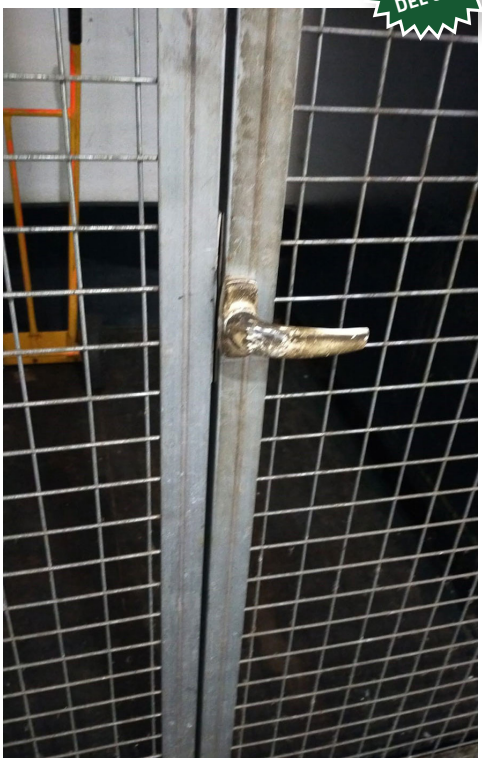
▸Reparación de la manilla del montacargas del restaurante del *Social*

Se ha llevado a cabo la reparación y el ajuste de la manilla de la puerta de acceso al montacargas, que presentaba problemas de fijación y funcionamiento.

Los trabajos han incluido el ajuste y la correcta fijación de la manilla para restablecer su funcionamiento.
