### JARDINERÍA

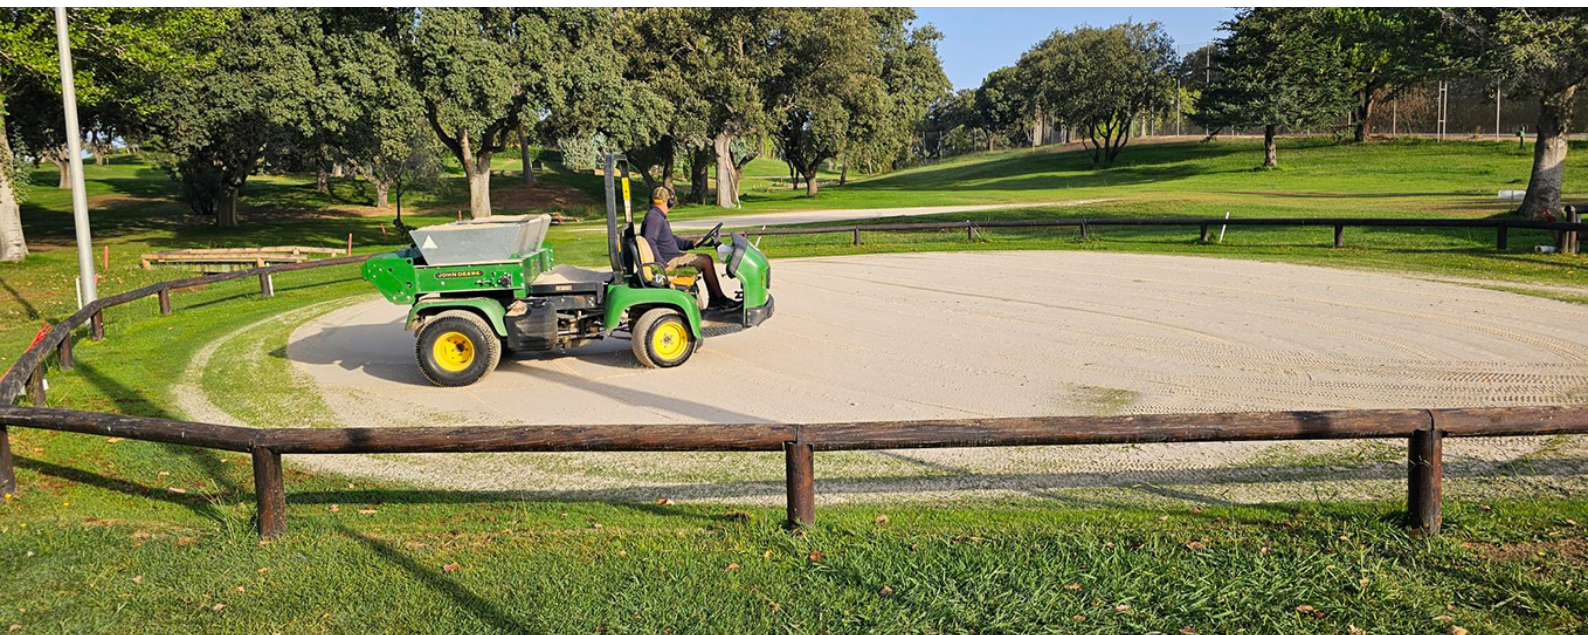
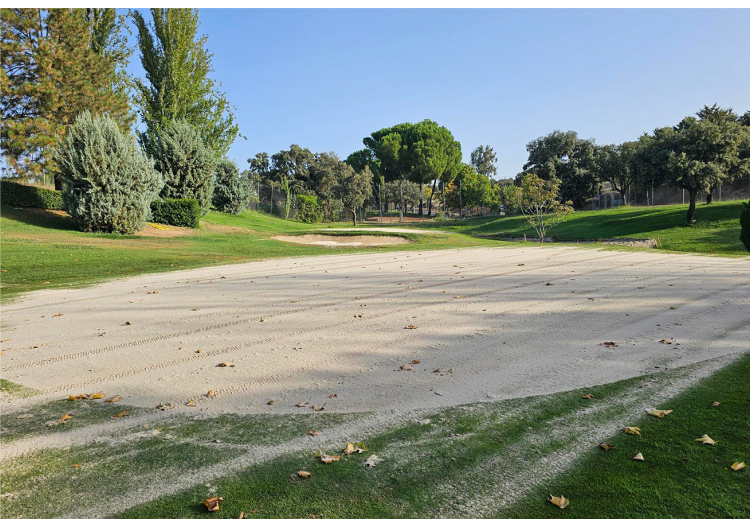
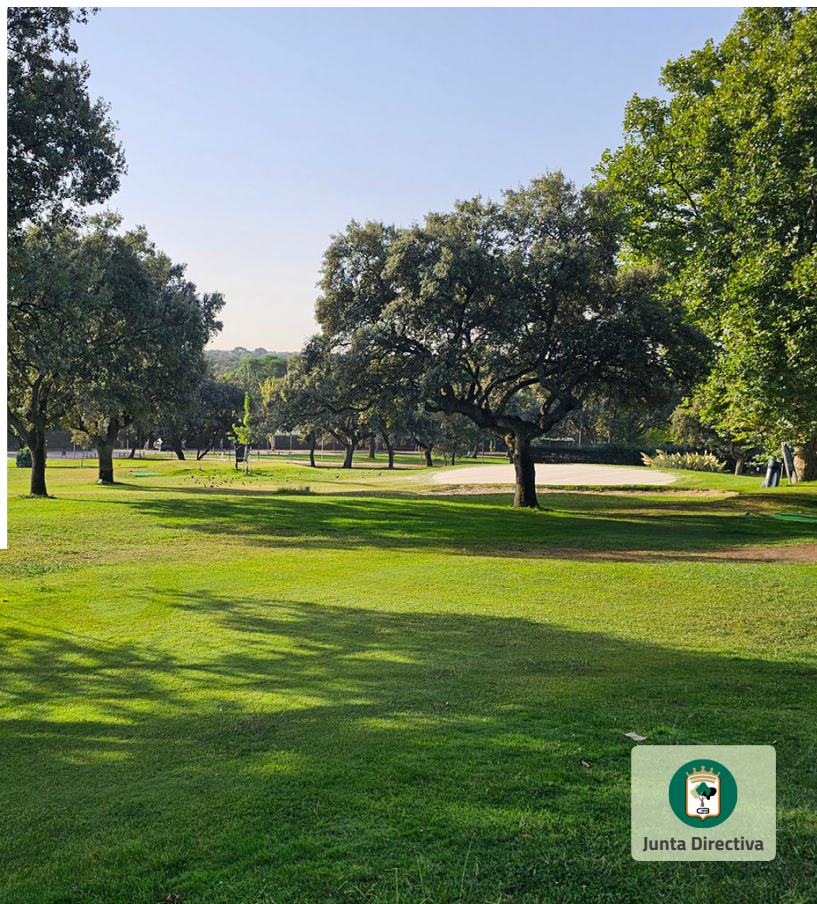
Estas labores se realizan con maquinaria específica para el mantenimiento de campos de golf, por lo que es necesario mantener el campo cerrado durante su ejecución.

Todas estas actuaciones forman parte del contrato de mantenimiento suscrito con la empresa Ilunion.
