### ►Sustitución de focos por iluminación LED en las pistas de pádel nº 4 y 6

## ► Alumbrado de las pistas de tenis 12 y 13

## ► Reparación del sistema de calefacción de la piscina cubierta

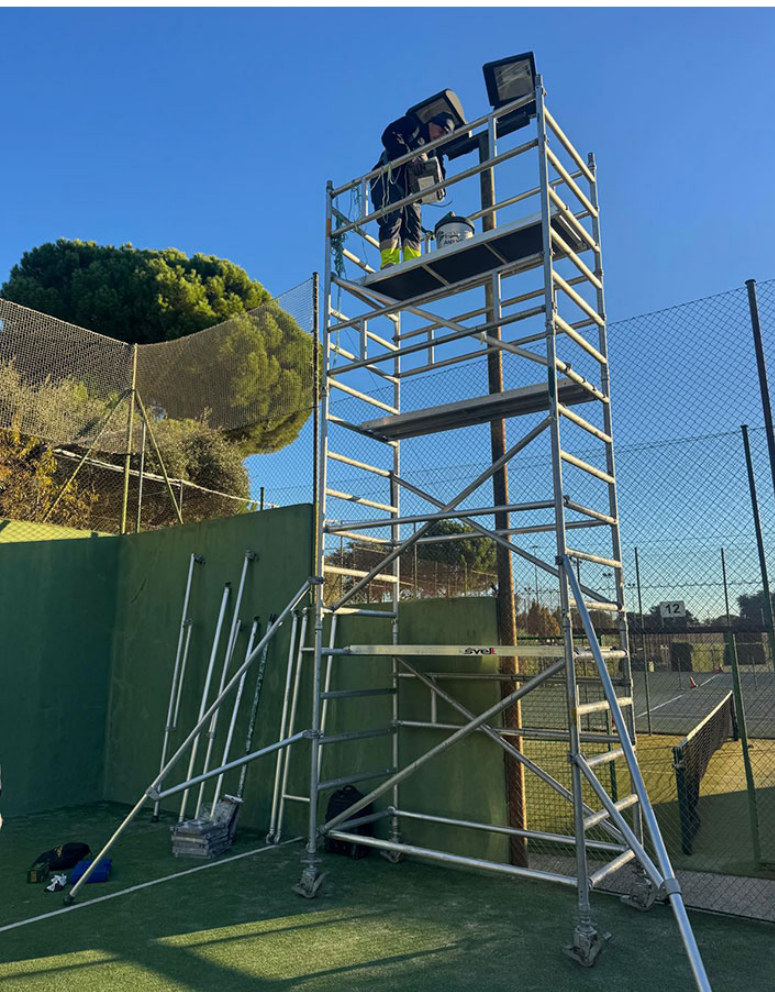
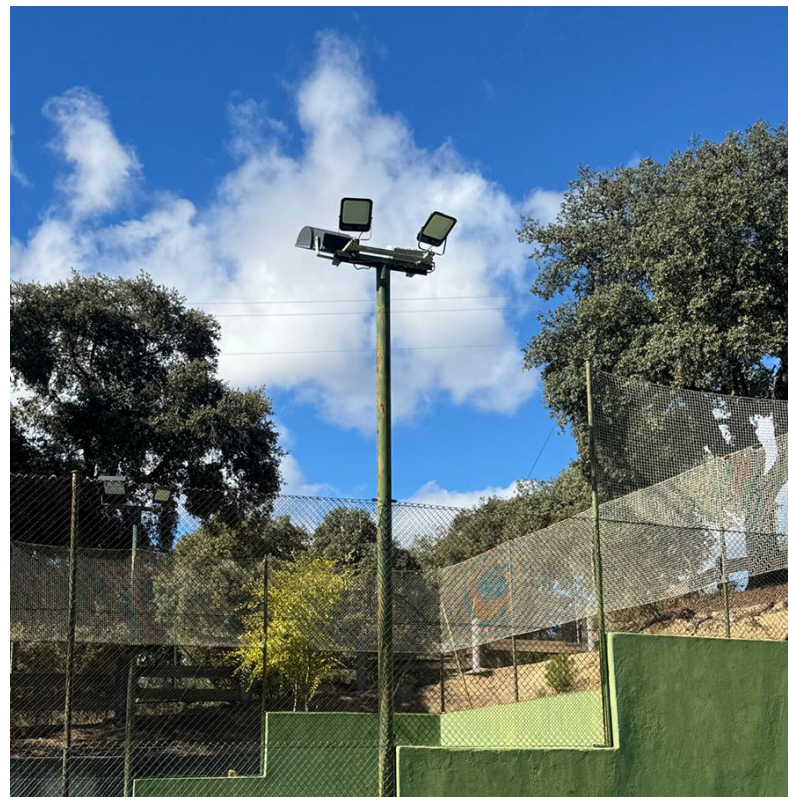
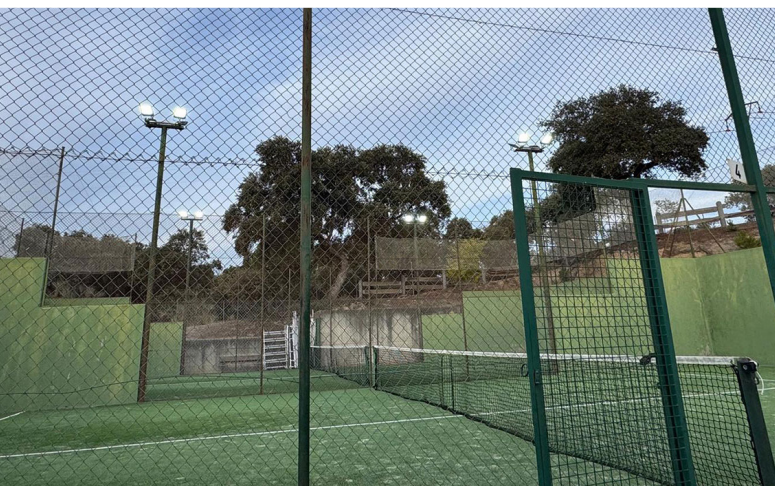
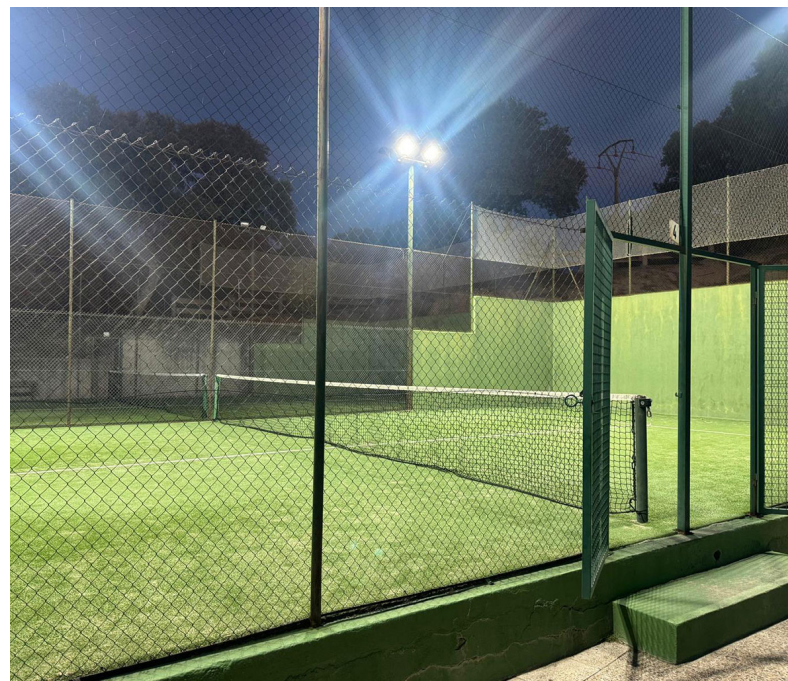
Se han llevado a cabo trabajos de renovación del sistema de iluminación de las pistas de pádel nº 4 y 6, sustituyendo los antiguos focos por nuevos proyectores de tecnología LED, más eficientes y de menor consumo energético.

Esta actuación permite mejorar la iluminación de ambas pistas, proporcionando una mayor visibilidad y unas mejores condiciones para la práctica deportiva en horario nocturno.

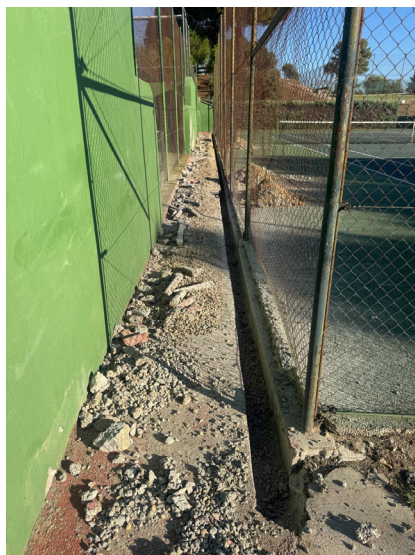
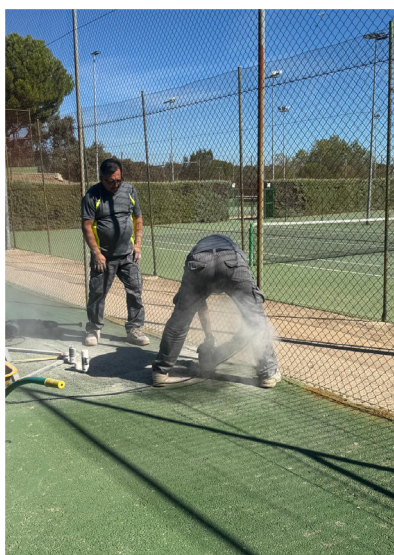
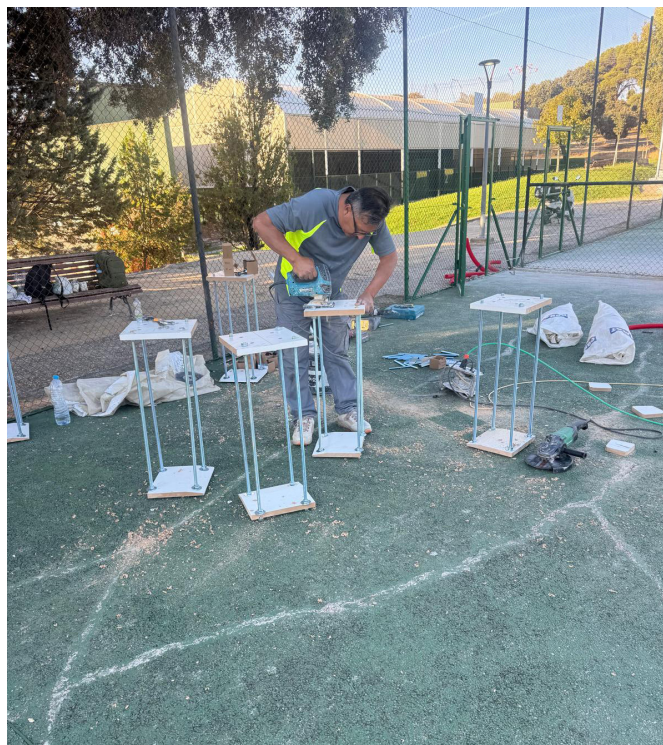
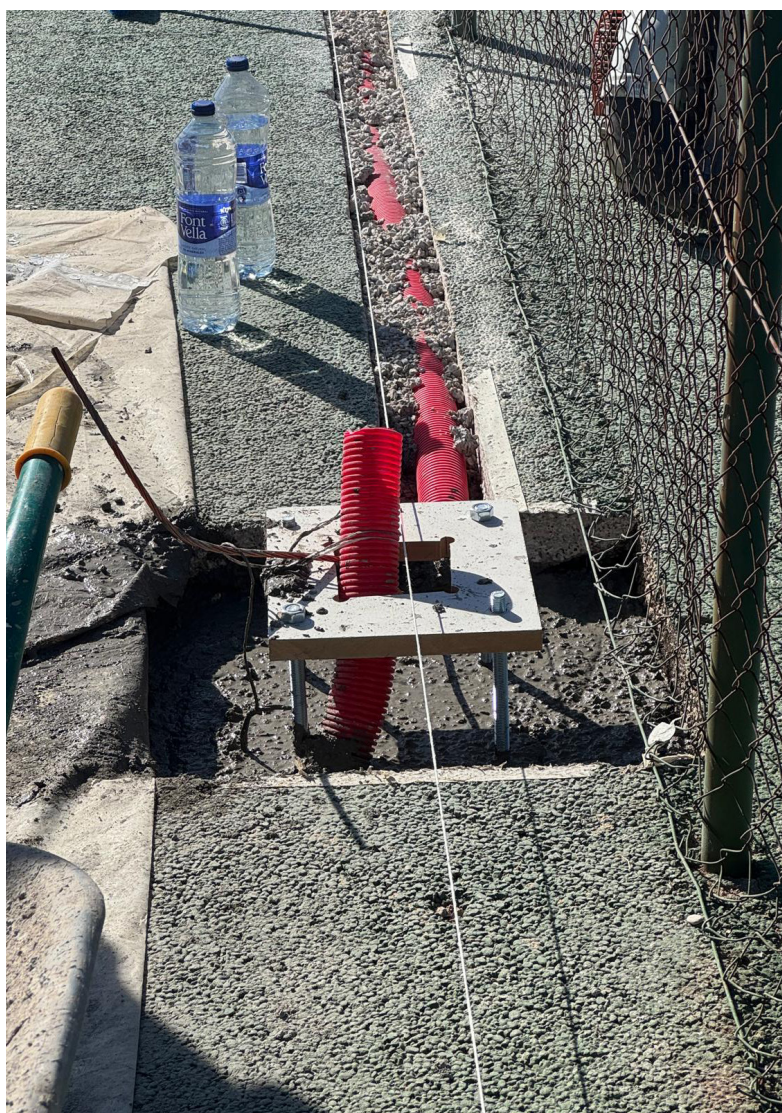
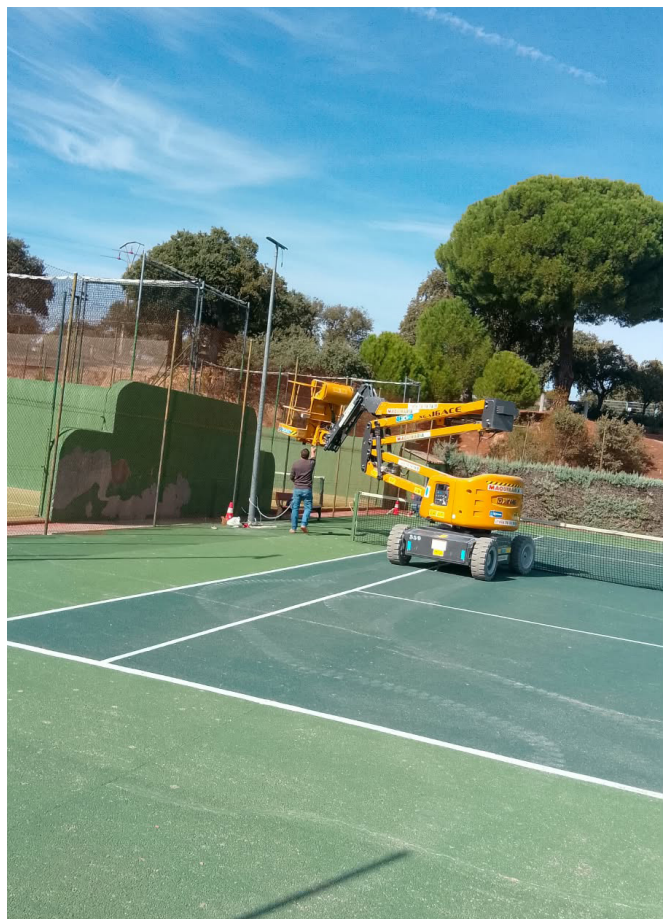
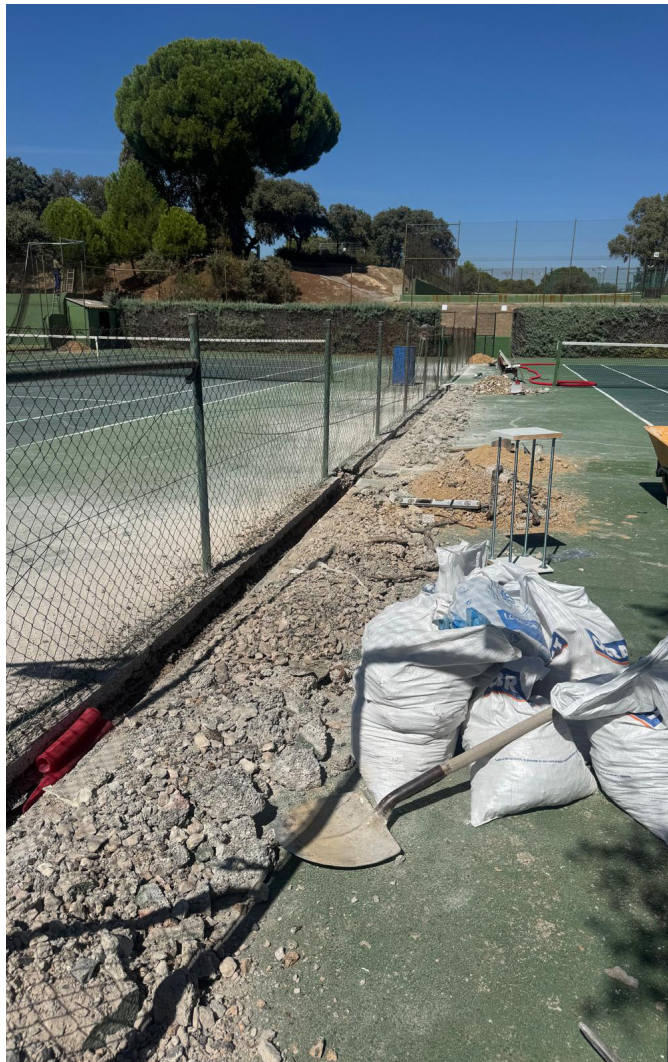
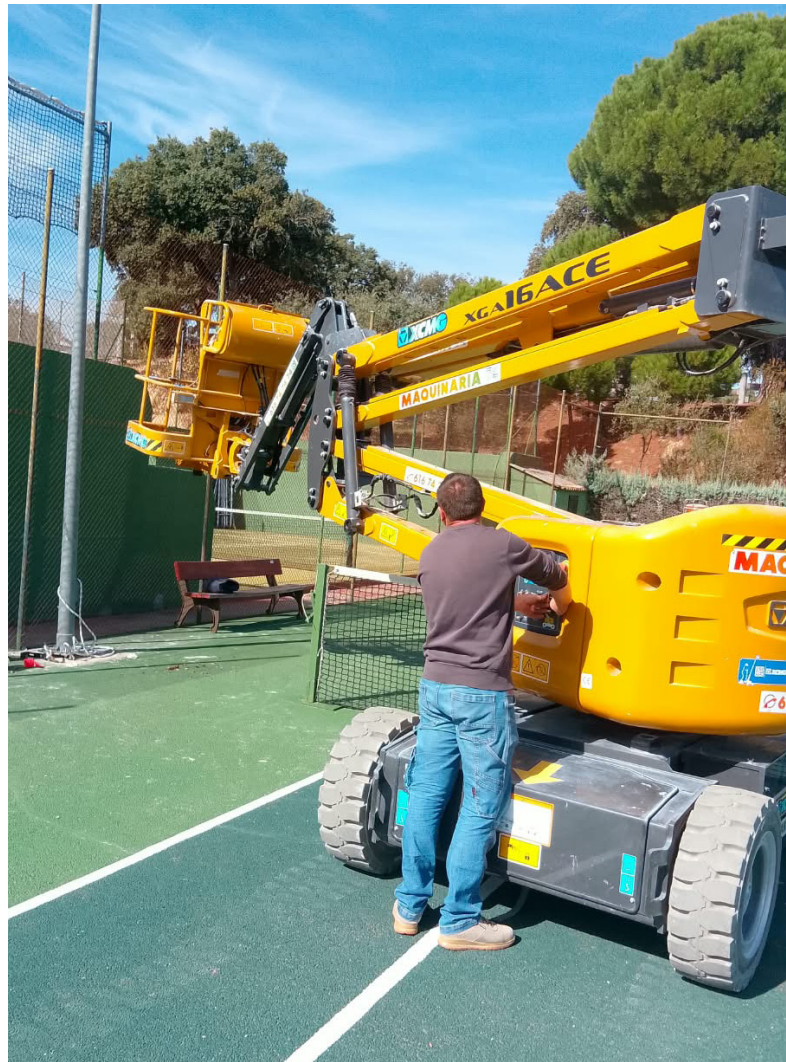
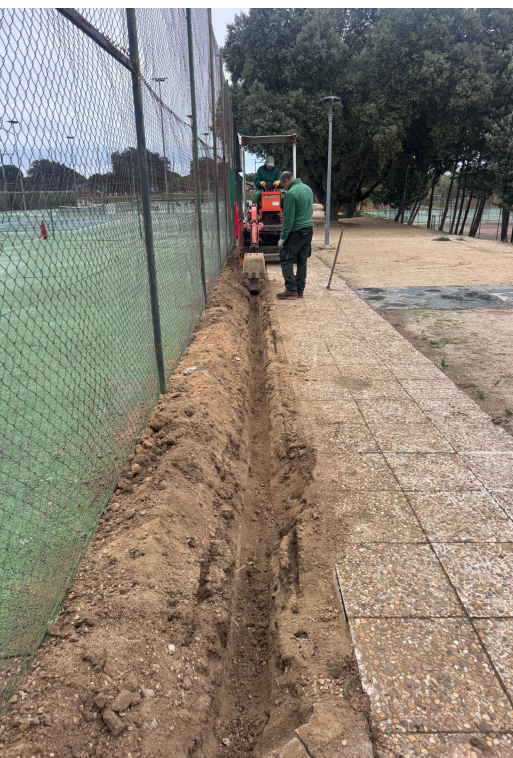
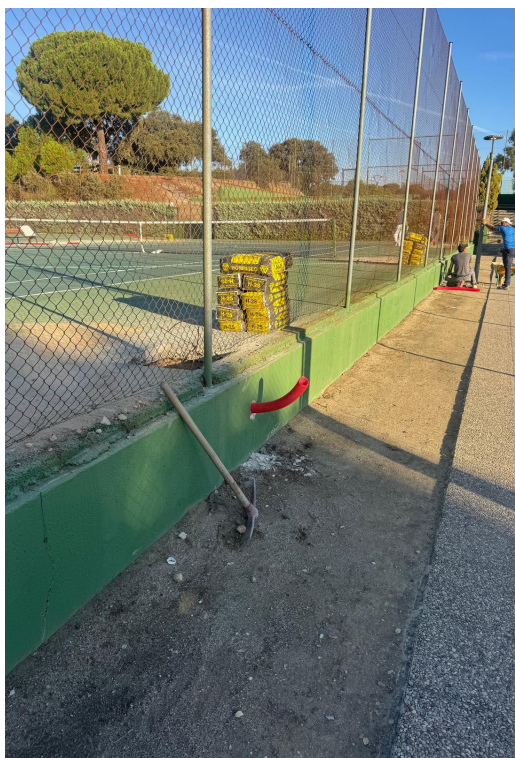
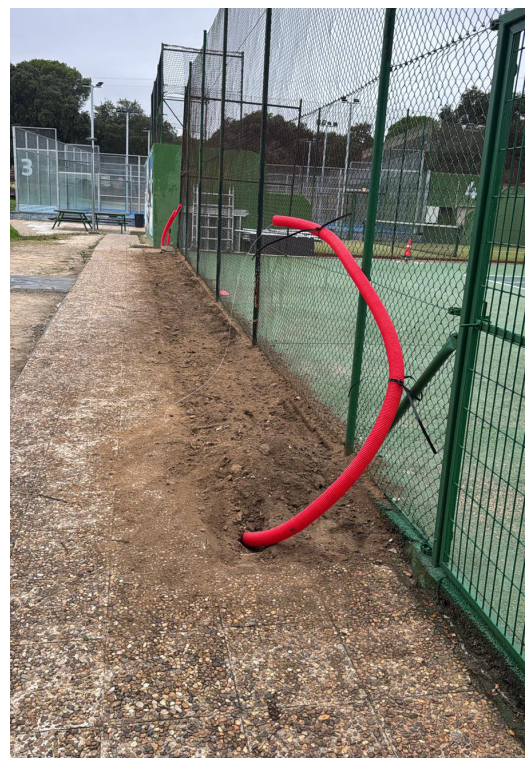
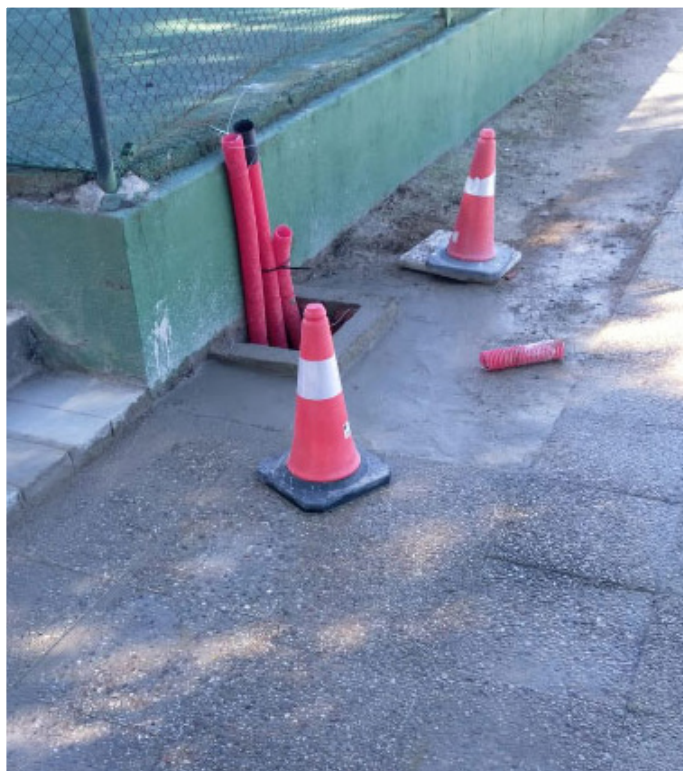
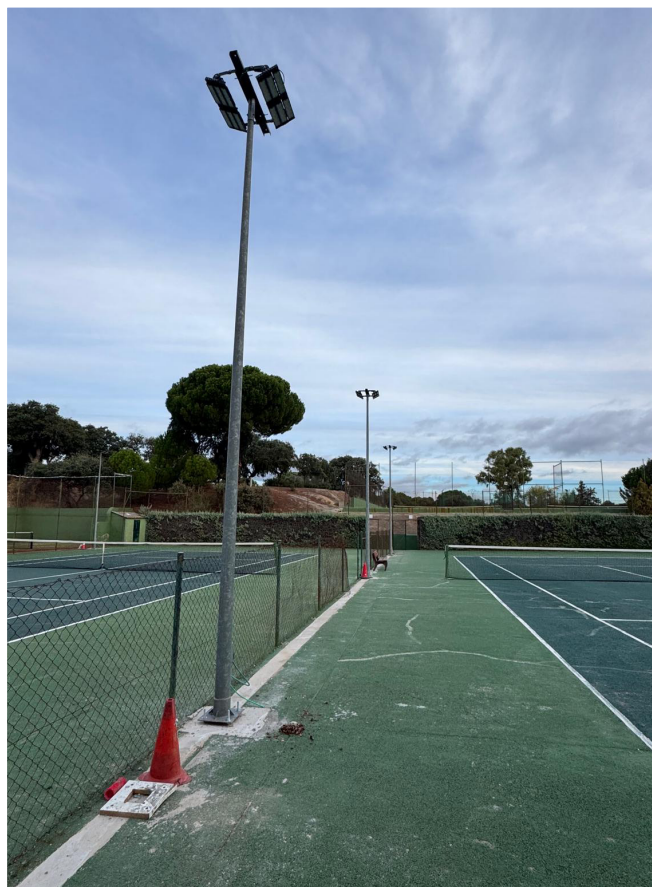
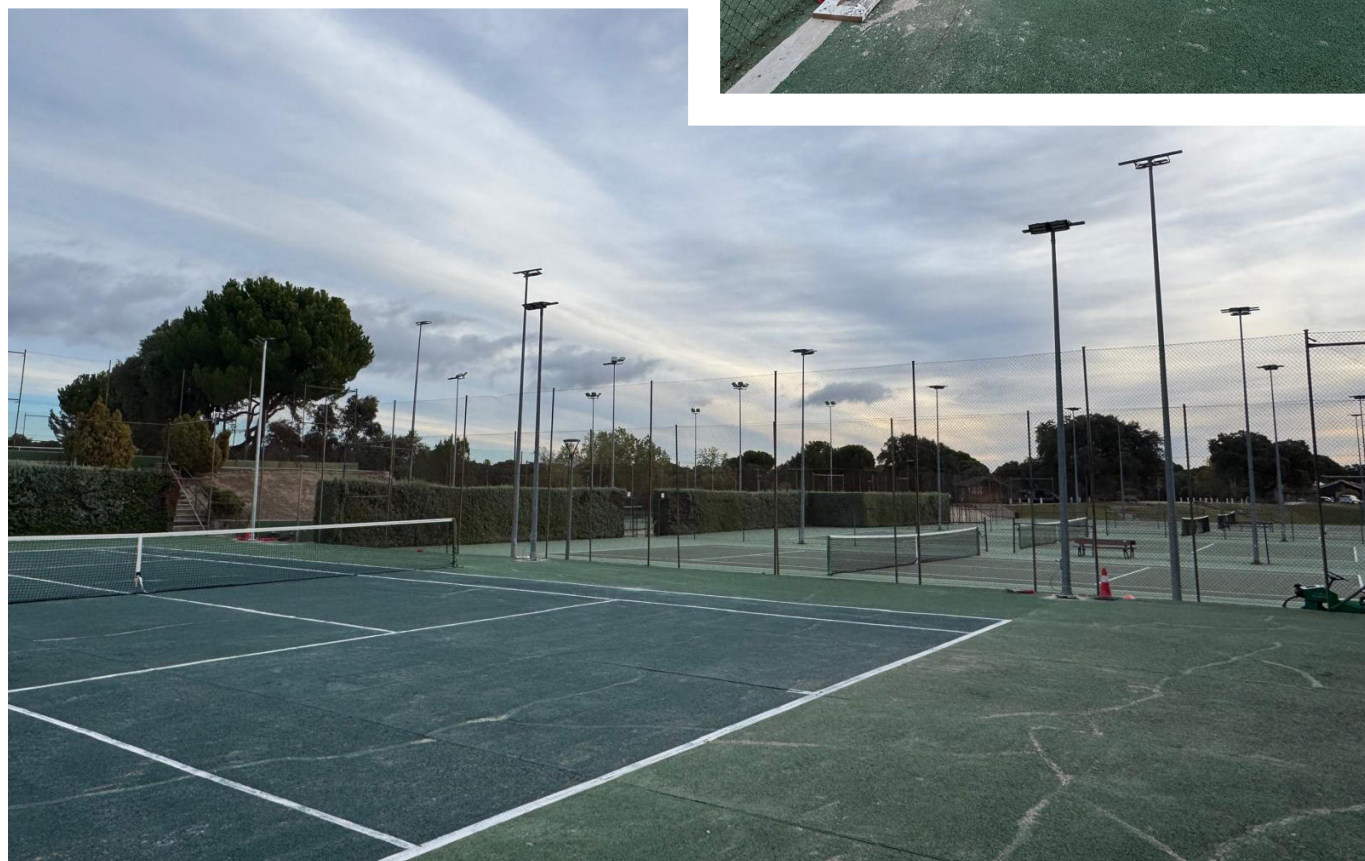
Dentro de las actuaciones de mejora y modernización de las instalaciones deportivas del Club, se están llevando a cabo los trabajos de instalación del sistema de iluminación de las pistas de tenis 12 y 13, mediante 9 báculos equipados con proyectores de tecnología LED. 8 báculos en perfecto estado han sido recuperados de las pistas 7 y 8 de pádel.

Los trabajos realizados han incluido la apertura de zanjas y rozas para la canalización subterránea del cableado eléctrico, la colocación de tubos de protección, la ejecución de las bases de cimentación y los correspondientes anclajes para la fijación de las nuevas columnas de alumbrado.

Asimismo, se ha procedido al montaje y colocación de los báculos mediante maquinaria elevadora, quedando ejecutada la preinstalación eléctrica necesaria para completar la actuación.

Actualmente se encuentra pendiente la finalización de la instalación eléctrica y la puesta en funcionamiento del nuevo alumbrado. Debido a determinadas dificultades organizativas internas del *Departamento de Electricidad*, estos trabajos no han podido completarse en los plazos inicialmente previstos.

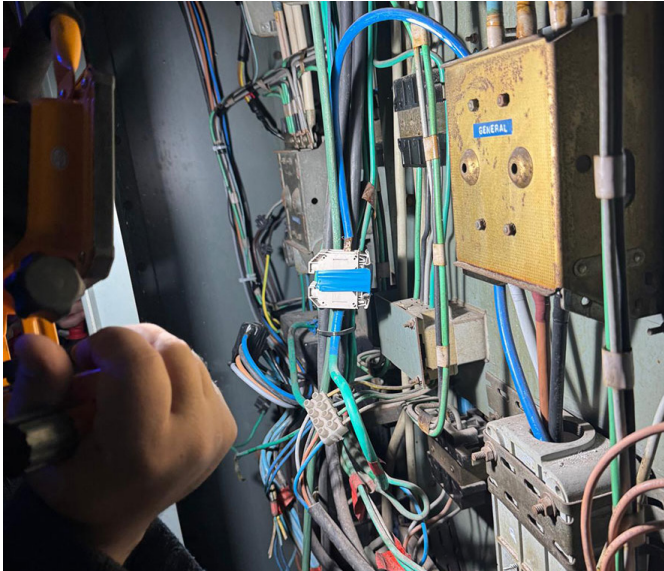
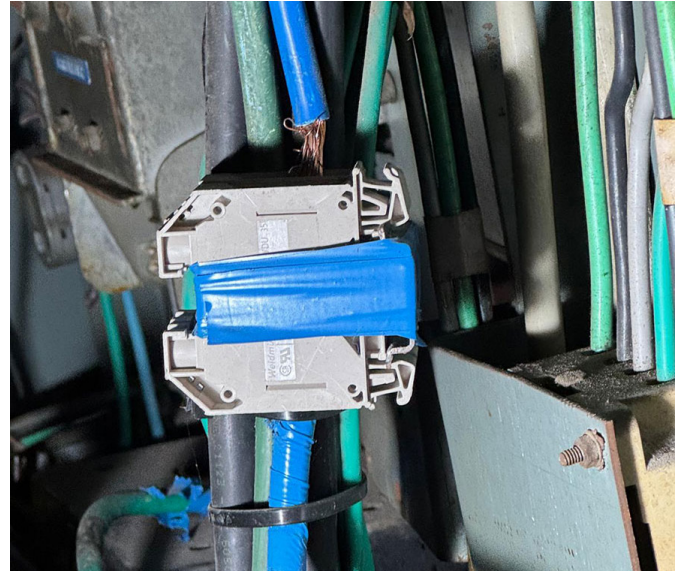
Se ha reparado una avería eléctrica en el sistema de calefacción de la piscina cubierta, localizada en el cuadro de control situado en la sala de máquinas del *Pabellón de Invierno*.

Durante la revisión se detectó un cable neutro suelto en el conmutador de la calefacción, por lo que fue necesario desmontarlo para acceder a la conexión afectada y proceder a su reparación.

Una vez realizados los trabajos, se ha restablecido el correcto funcionamiento del sistema de calefacción.

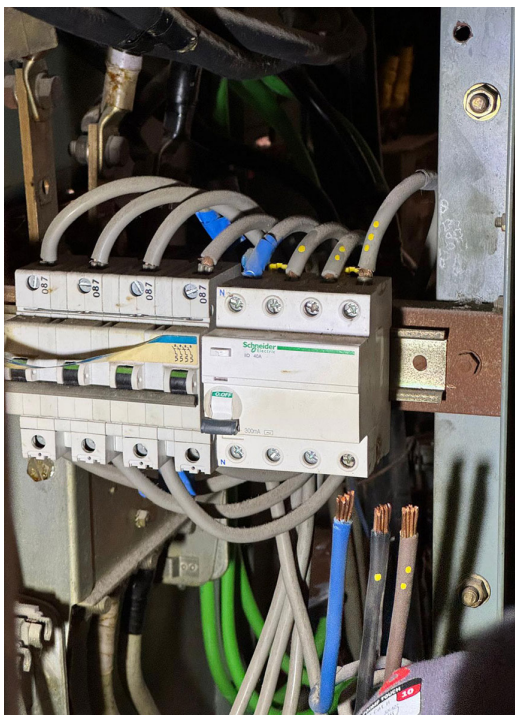
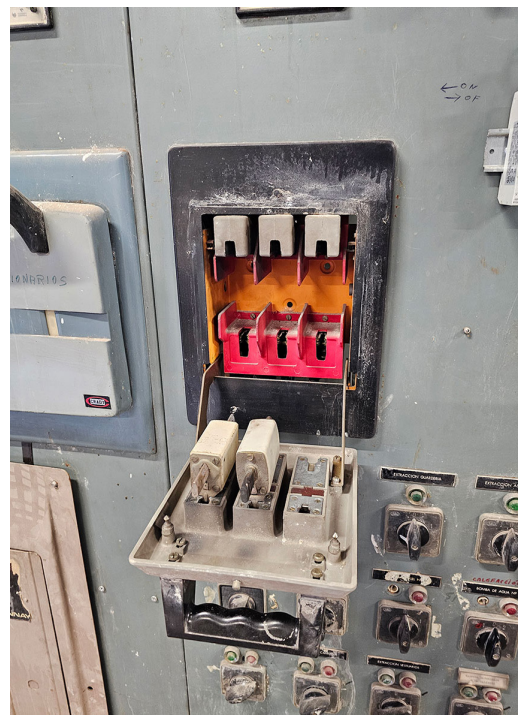
Se han llevado a cabo trabajos de reparación en la instalación eléctrica de las saunas del *Edificio Social*, tras detectarse una avería que afectaba a su funcionamiento.

Durante la revisión se localizaron dos fusibles fundidos y un mecanismo eléctrico quemado, por lo que se procedió a la sustitución de los elementos dañados para restablecer el correcto funcionamiento de la instalación.

Esta intervención permite recuperar el servicio y mejorar la seguridad de la instalación eléctrica.

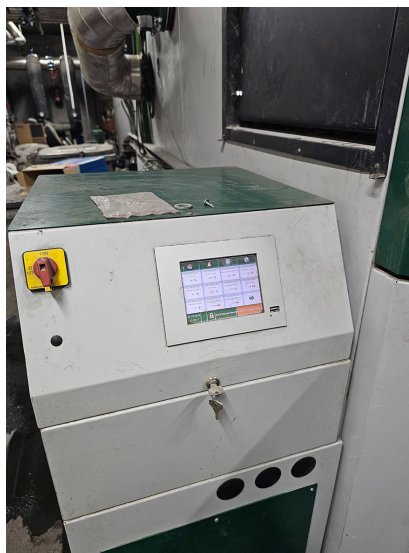
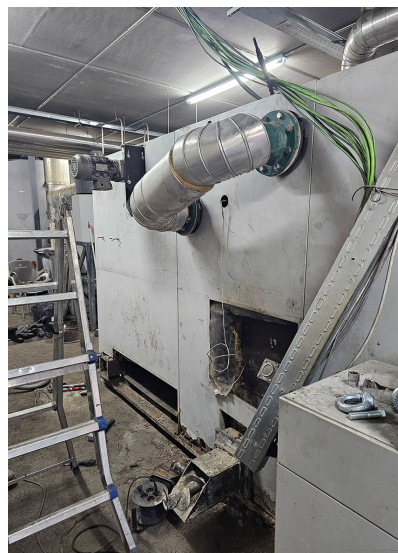
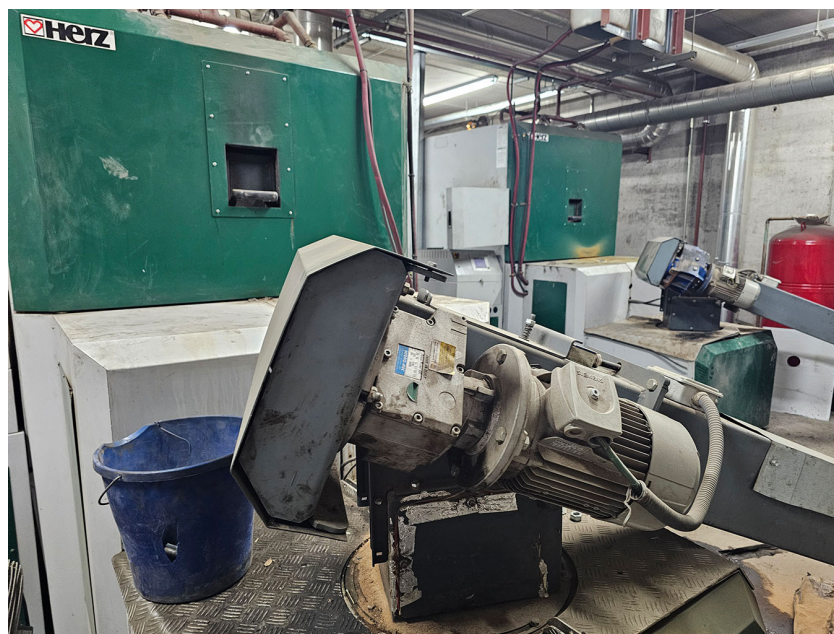
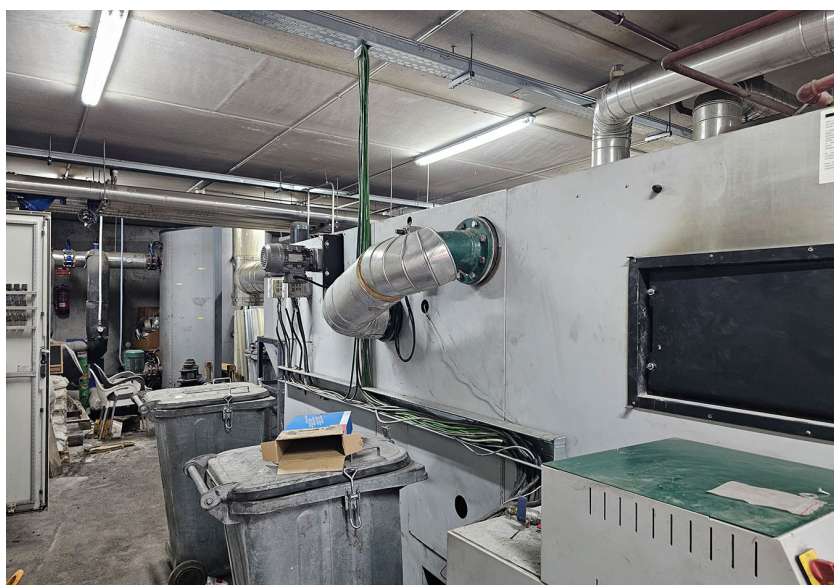
Una vez finalizada la reparación de la segunda caldera RF-800 y realizadas las correspondientes pruebas de estanqueidad y funcionamiento, se ha procedido a su cierre y conexión.

Con la finalización de estos trabajos de mantenimiento, llevados a cabo por la empresa gestora de la planta de biomasa, la instalación queda plenamente operativa y preparada para el inicio de la temporada de invierno, garantizando el suministro de calefacción y agua caliente sanitaria (ACS).

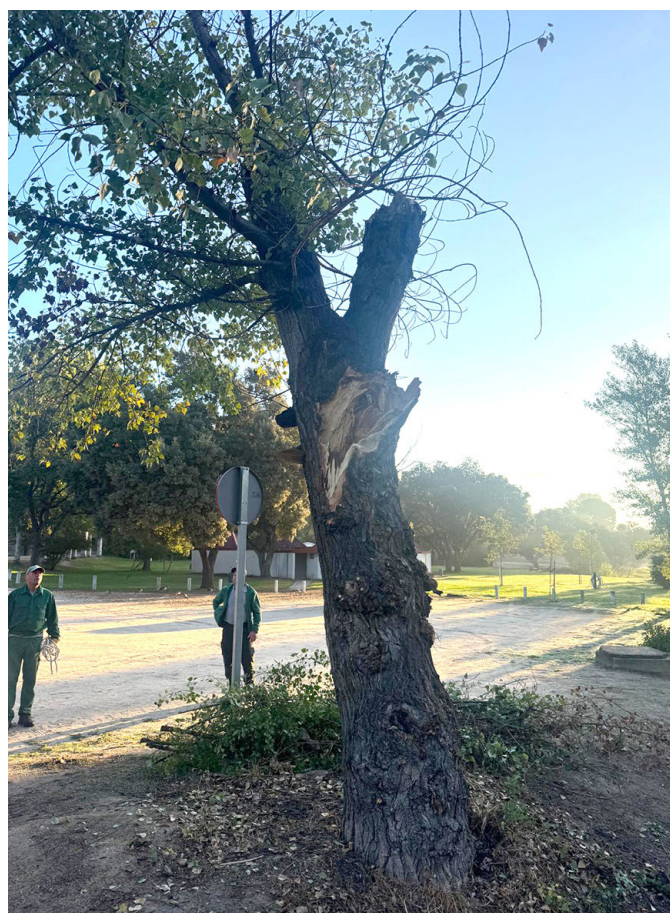
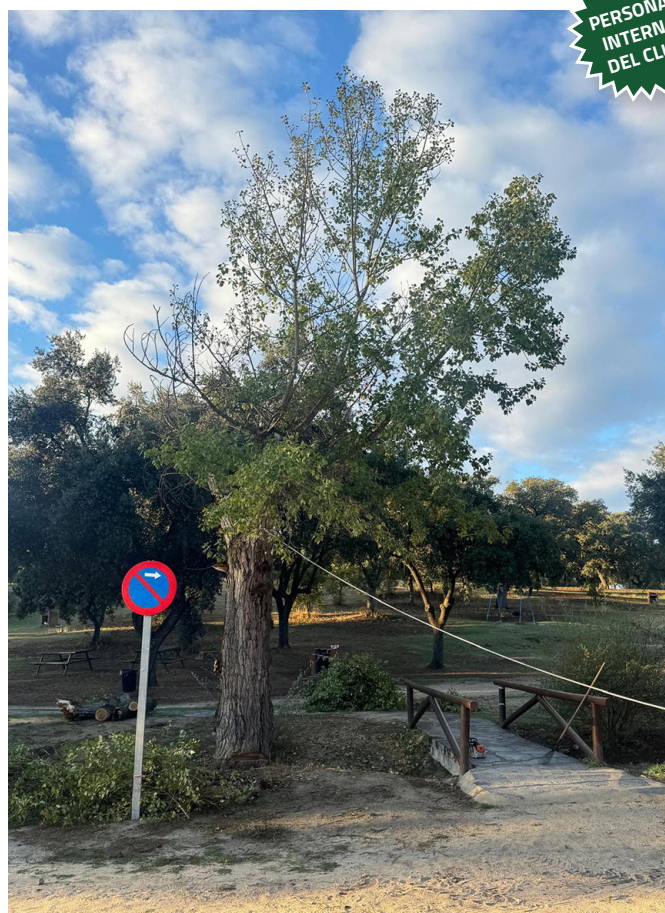
Se ha procedido a la tala y retirada de un ejemplar de chopo situado en el aparcamiento del aula-taller de pintura, debido a su avanzado estado de pudrición y a la falta de capacidad de regeneración. Su deteriorado estado fitosanitario suponía un riesgo para la seguridad ante la posibilidad de caída del árbol.

Una vez realizada la tala, se han retirado los restos vegetales para su posterior tratamiento y gestión como residuos forestales.
