### ►Reapertura de la pista de hielo

## ► Planta de Biomasa

## ►Mejora de las cuadras de Hípica

## ►Renovación de instalaciones eléctricas Zona Hípica

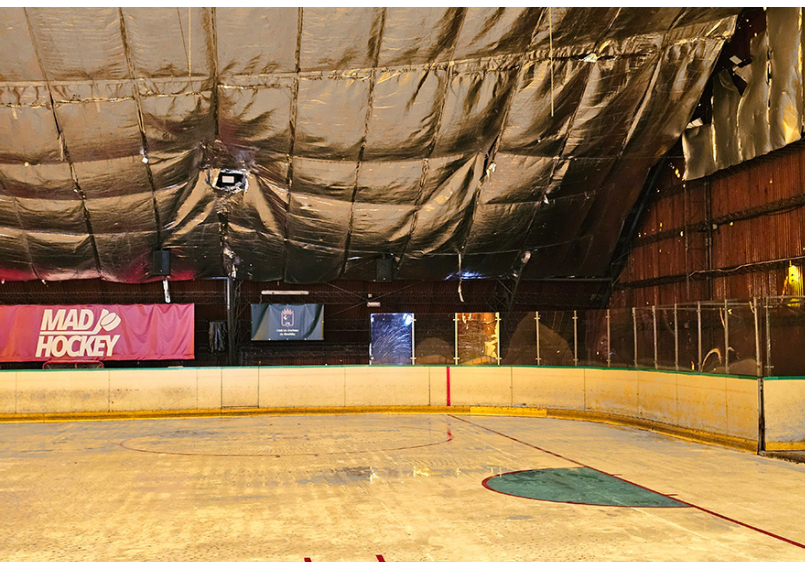
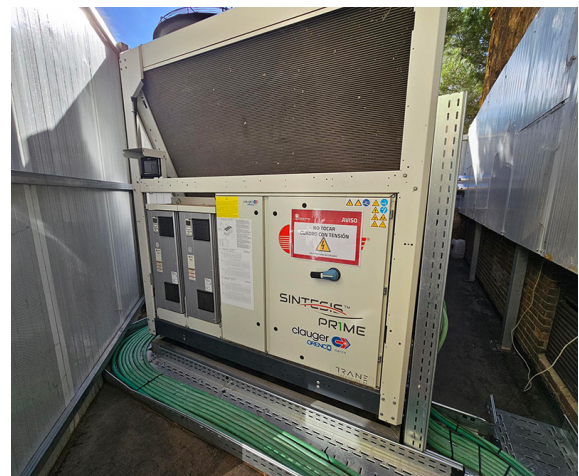
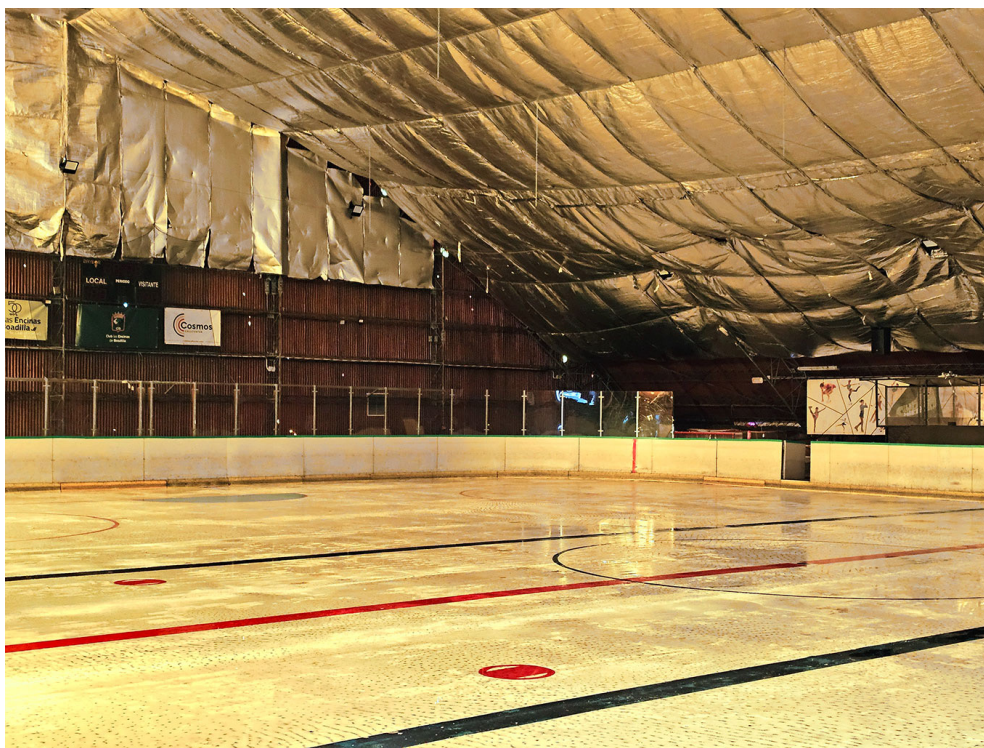
En primer lugar, se han llevado a cabo las labores previas de ajuste y mantenimiento de las instalaciones y, posteriormente, se ha procedido a la puesta en funcionamiento de la enfriadora.

Una vez estabilizada la temperatura del circuito de glicol, se han iniciado los trabajos de riego para formar progresivamente la lámina de hielo, un proceso que requiere varias fases hasta alcanzar el espesor y las condiciones adecuadas para su uso.

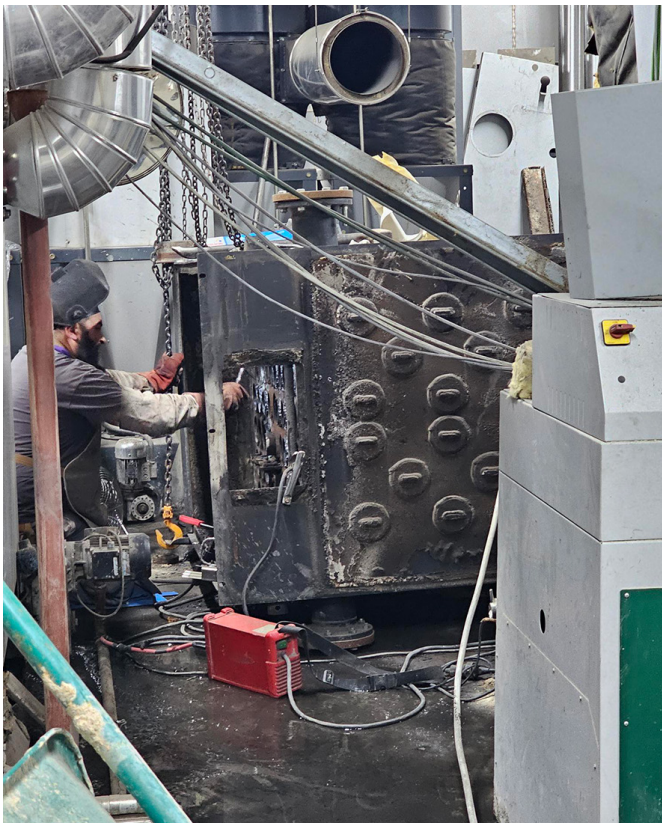
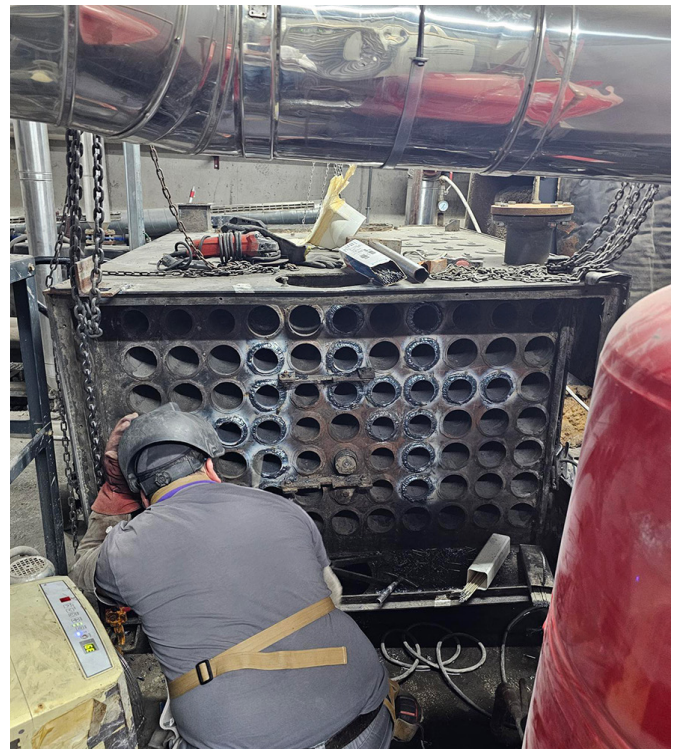
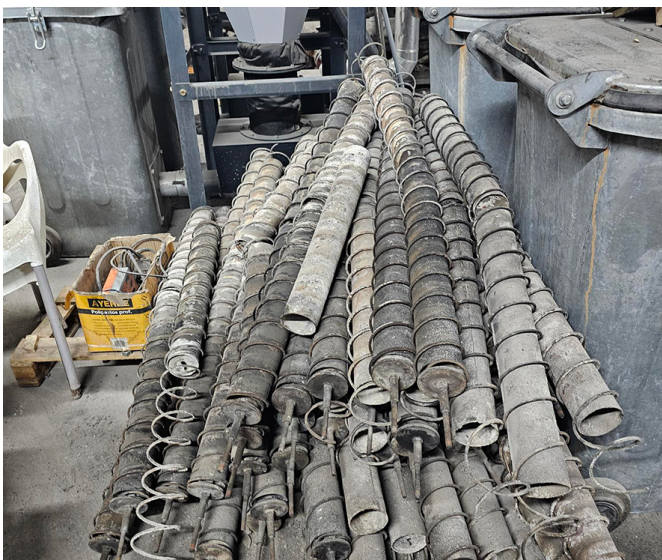
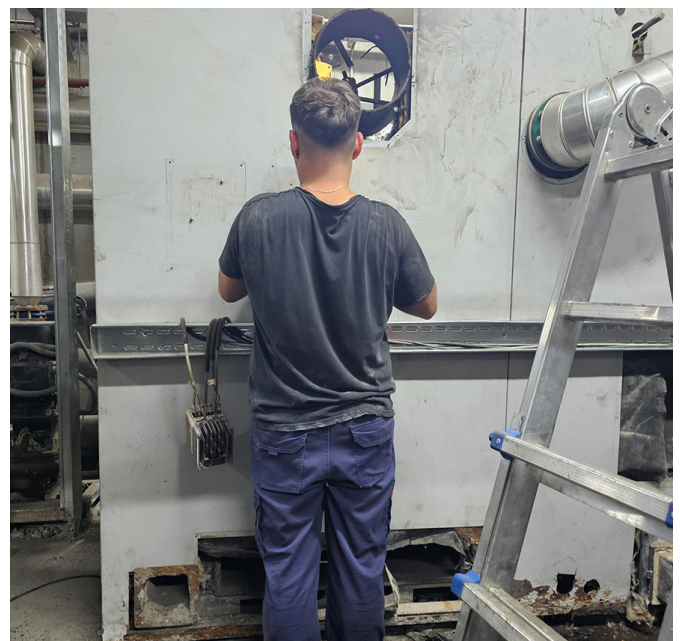
Se ha llevado a cabo la reparación del cuerpo secundario de tubulares de la caldera RF 1000 de la planta de biomasa, que presentaba importantes fugas.

El proceso de reparación ha sido especialmente complejo, ya que ha requerido desmontar una parte importante de la caldera y volcarla para poder acceder a la zona afectada y realizar los trabajos. Esta operación ha supuesto una dificultad añadida debido al peso y volumen del módulo, así como a las condiciones derivadas de las temperaturas de trabajo de la instalación.

Los trabajos de soldadura también han requerido una especial atención debido tanto a la sección de los tubos como a su ubicación, al tener que realizarse en diferentes planos y en zonas de difícil acceso.

Una vez finalizada la reparación, se han llevado a cabo las correspondientes pruebas de estanqueidad, con el fin de comprobar el correcto sellado y funcionamiento del conjunto. Tras verificar el resultado satisfactorio de las pruebas, se ha procedido al montaje de la caldera.

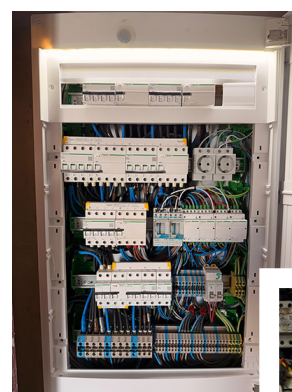
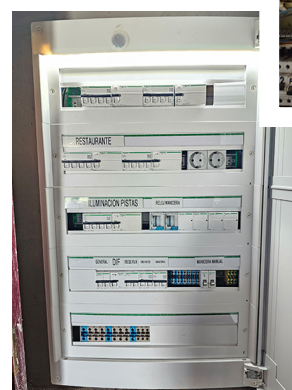
En esta ocasión, se ha renovado por completo el cuadro eléctrico de la zona de Hípica, ubicado en el pasillo de cuadras y encargado de dar servicio al bar de Hípica y a las diferentes instalaciones de esta área, incluyendo el alumbrado interior y exterior, la iluminación de las pistas y de las cuadras, entre otros servicios.

Los trabajos han incluido la sustitución completa del cuadro eléctrico, con la renovación de todas sus protecciones —interruptor general, automáticos y diferenciales—, así como del cableado.

Además, se han instalado temporizadores que permiten automatizar y optimizar el encendido de la iluminación exterior, mejorando la gestión del sistema y favoreciendo una mayor eficiencia.
