► Reparaciones en cuarto de grupos de presión riego y bomba N° 2

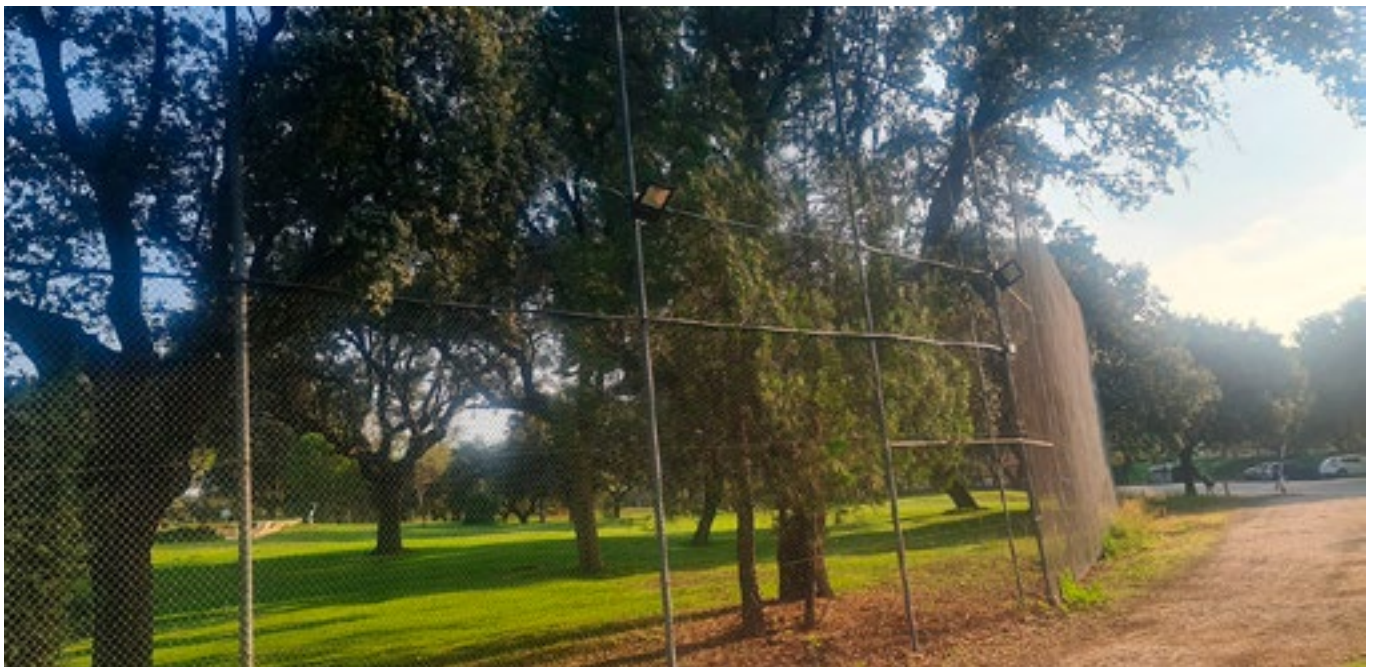
Se ha instalado una nueva caja en el cuadro eléctrico de automatismos que controlan los grupos de presión de la red de riego que estaban en mal estado. Para esta reparación se ha utilizado una caja recuperada que se encontraba en perfectas condiciones. Se cambia el cableado de los mecanismos y de las electroválvulas de riego.

Se sustituye la canalización y la línea de alimentación de los focos decorativos de la pradera cercana a la terraza del *Restaurante del Lago*.

Además se ha saneado y sustituido el cableado de la instalación del pozo N° 2 que suministra agua al aljibe, tanto en el cuadro eléctrico de control como en la arqueta que aloja la bomba.
