### ► Reparación y sustitución de las bombas de las piscinas de invierno

### ► Automatización de la bomba del Pozo I

## ► Cambio del cuadro secundario del Edificio Social

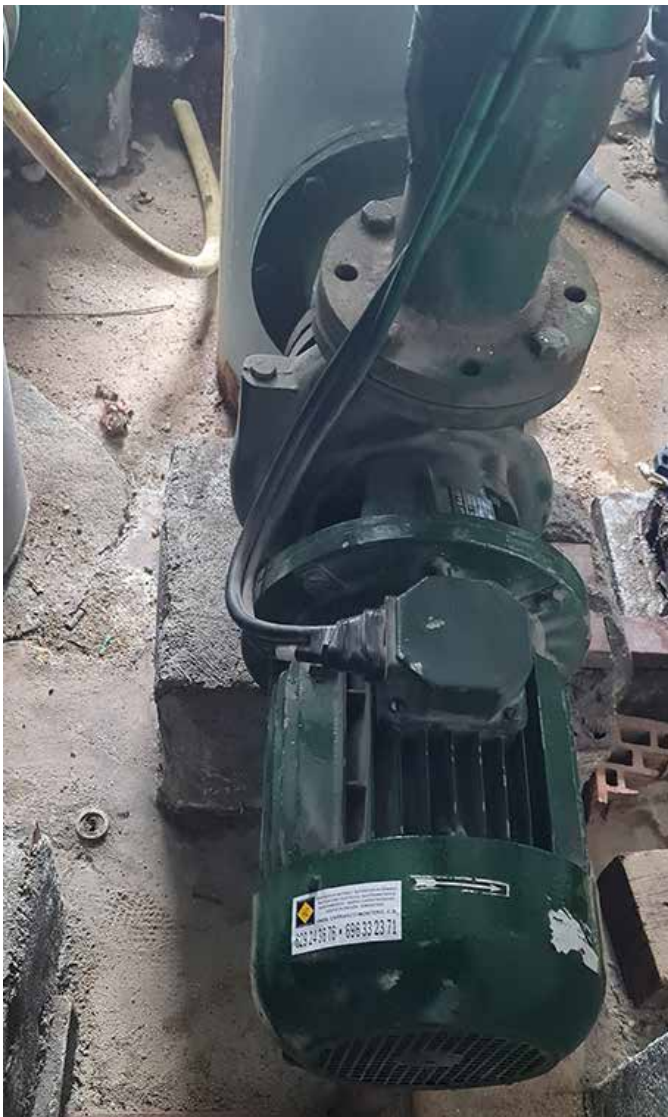
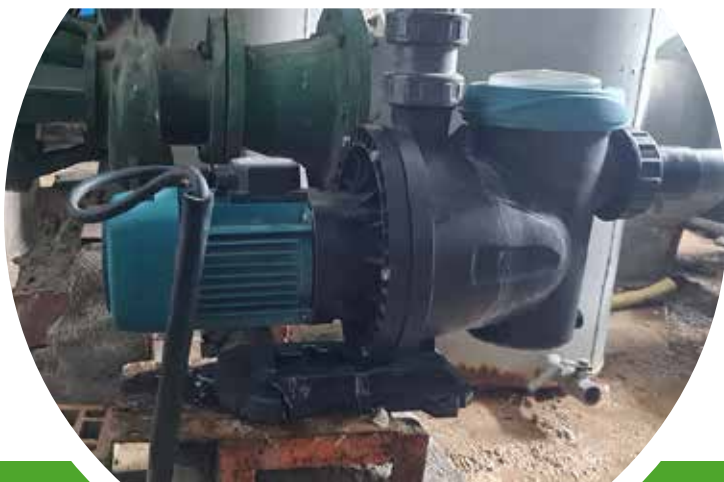
Hemos sustituido la bomba de recirculación de la piscina foso que estaba derivada y además hemos reparado una avería de la piscina infantil.

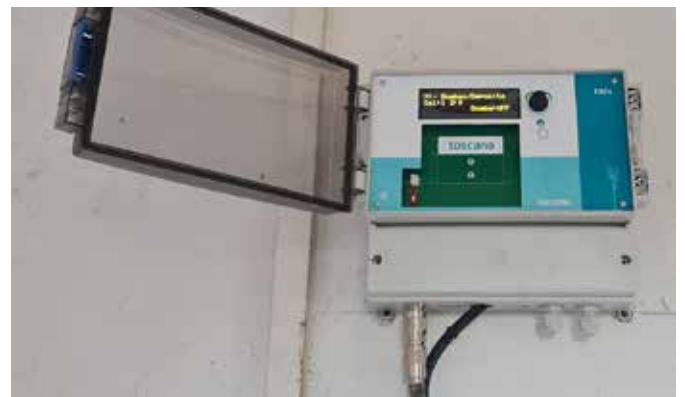
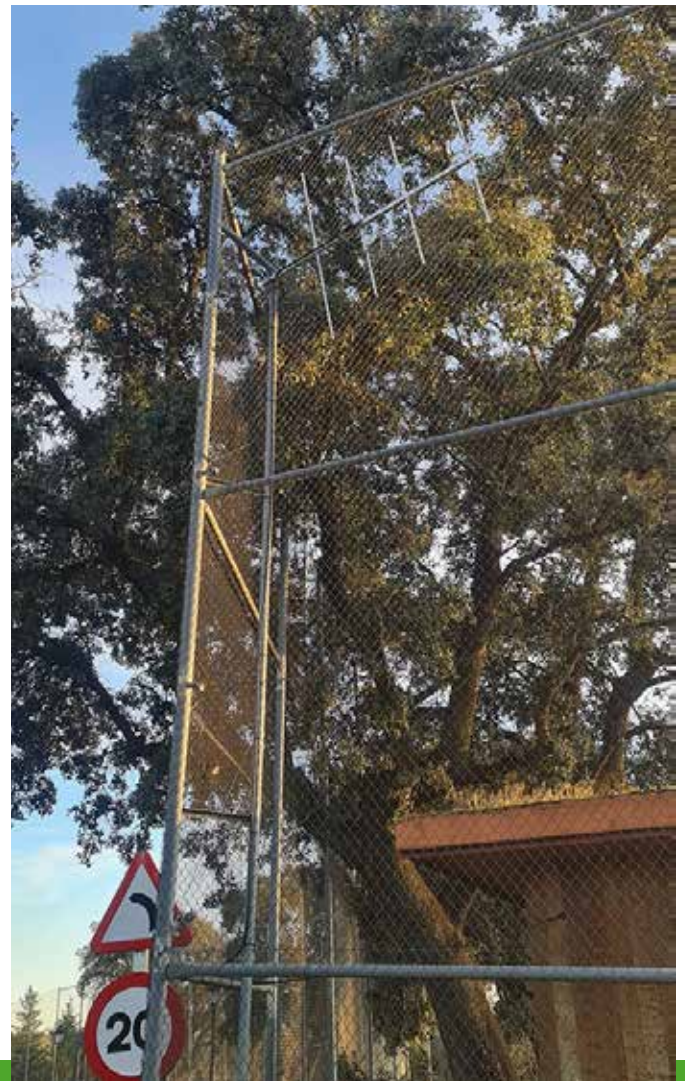
Se ha instalado una emisora (*receptor-emisor*) para automatizar el llenado del aljibe de agua potable desde el pozo N° I. Esto mejora la operativa y las infraestructuras de agua potable del Club, especialmente cuando hay mucha demanda.

Este equipo automático estaba ya instalado en el pozo N° II.

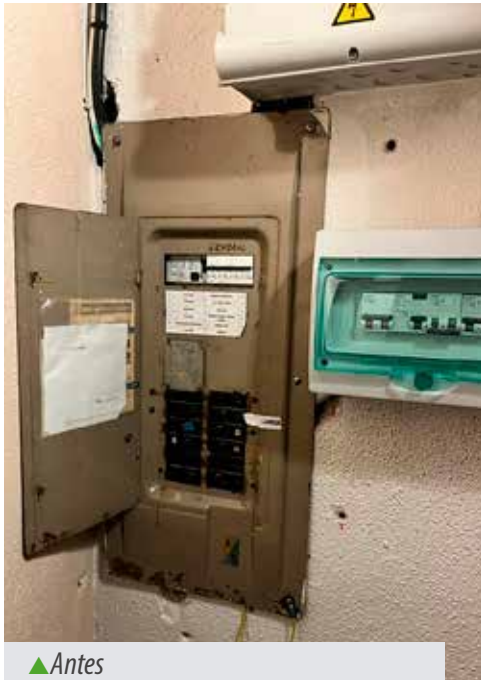
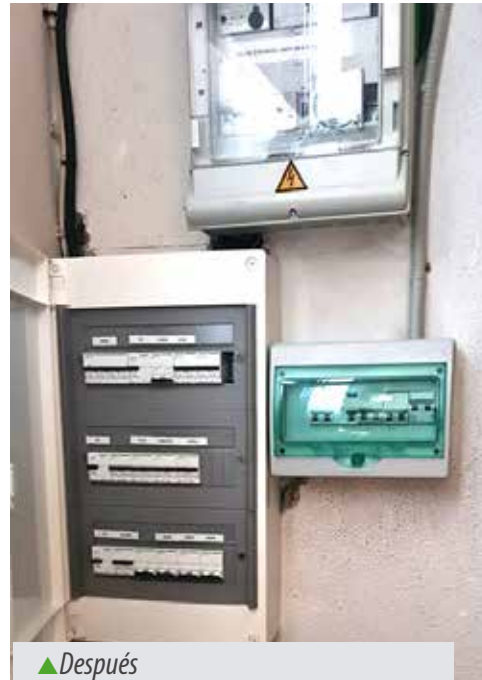
Continuando con la actualización de las instalaciones eléctricas, se sustituye el cuadro eléctrico secundario que se encuentra en la sala de ajedrez del *Edificio Social*.

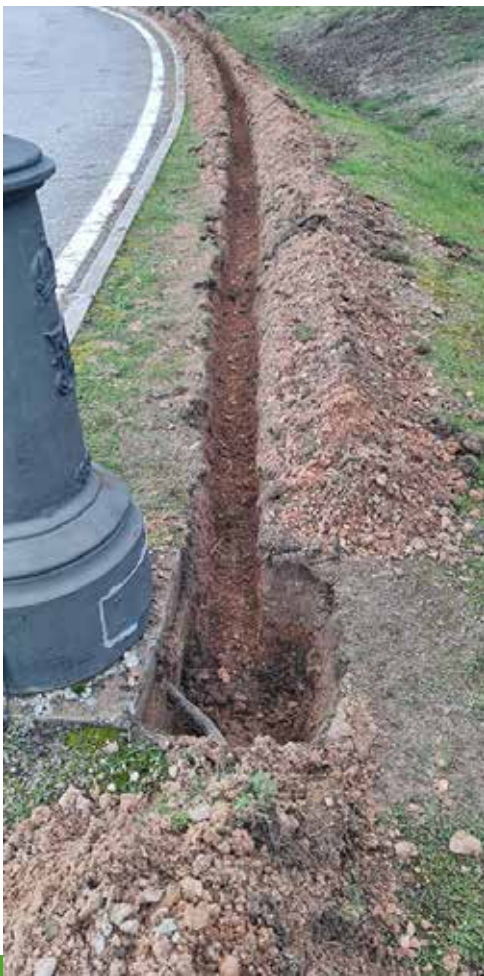
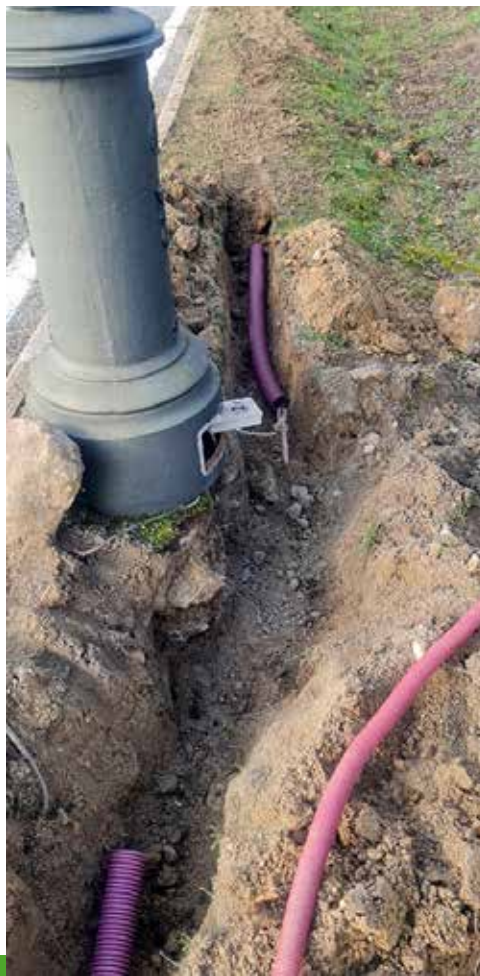
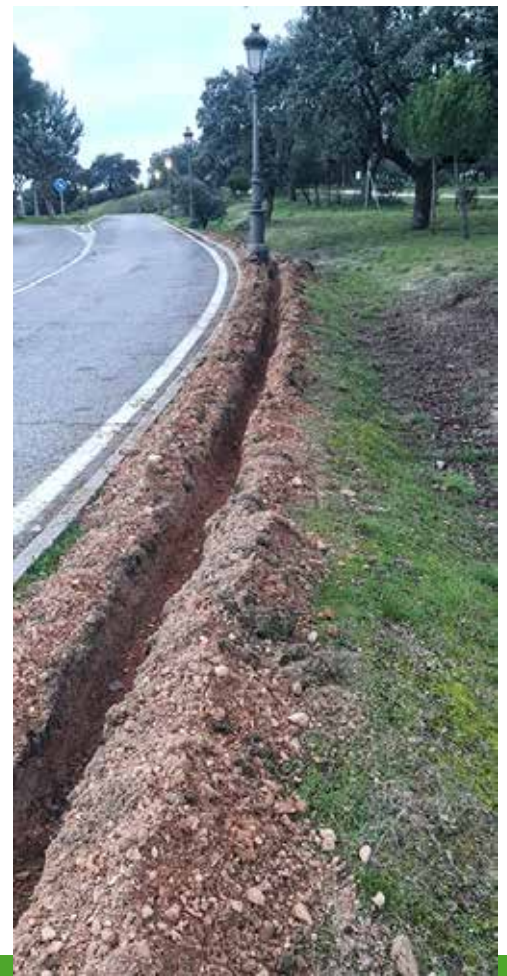
## ► Sustitución de línea de alimentación iluminación de viales

Se han cambiado varios tramos de la línea eléctrica de farolas en los viales, que tenían averías importantes. Estaban sin canalizar y eran muy antiguas. Los tramos sustituidos van desde el centro de transformación cercano a la entrada principal, hasta la rotonda de accesos al aparcamiento del *Edificio Social*.

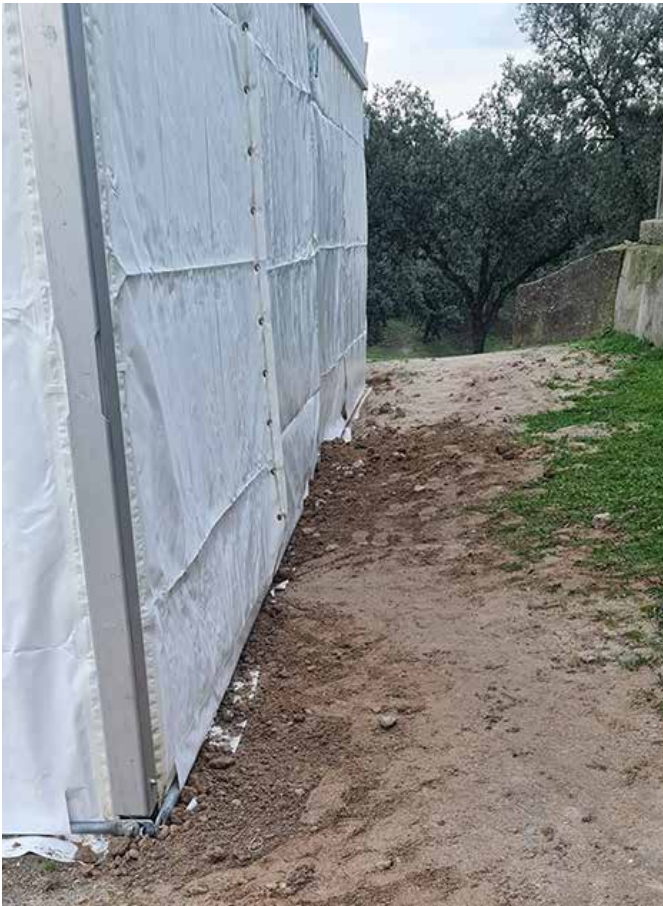
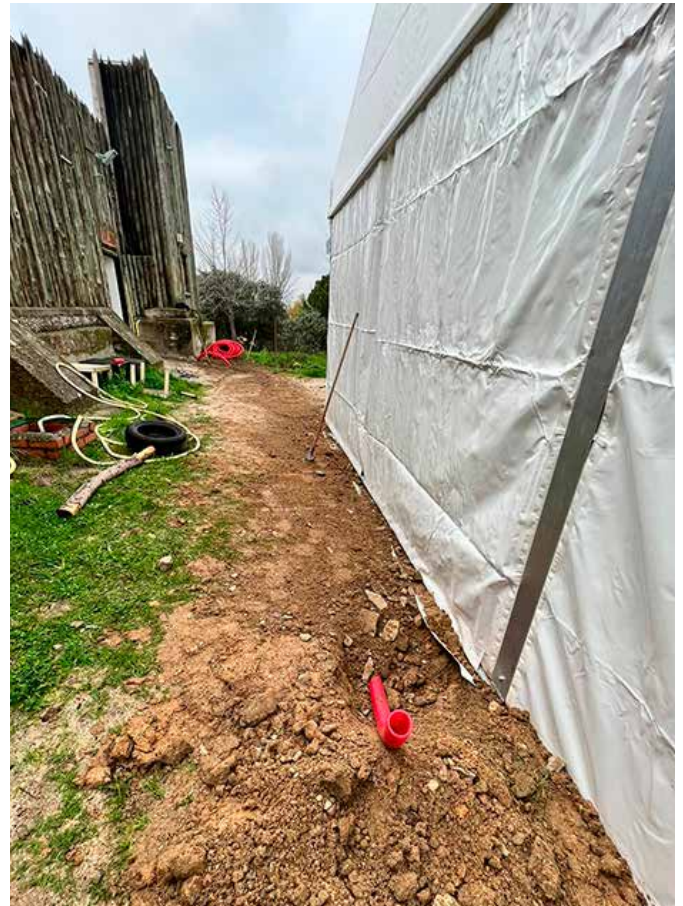
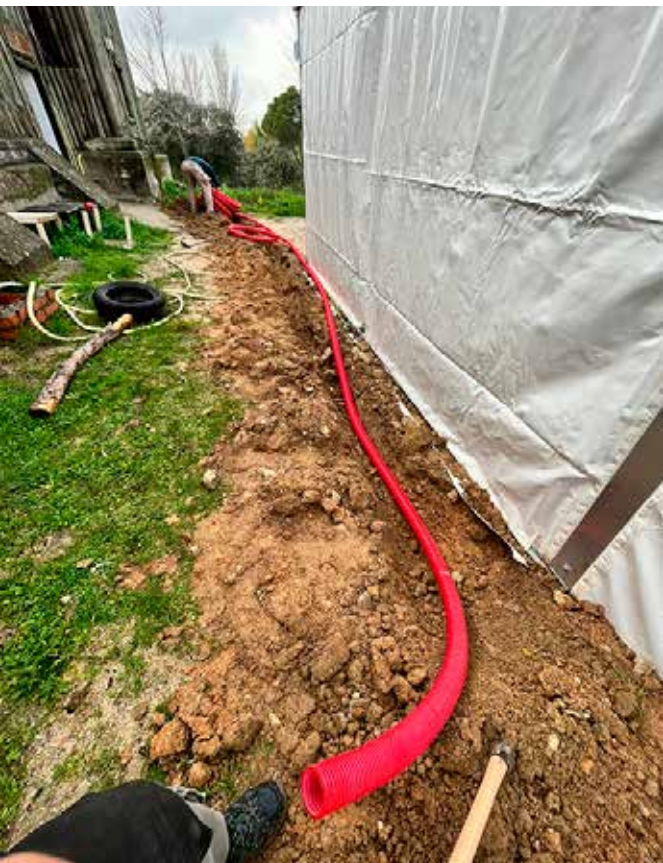
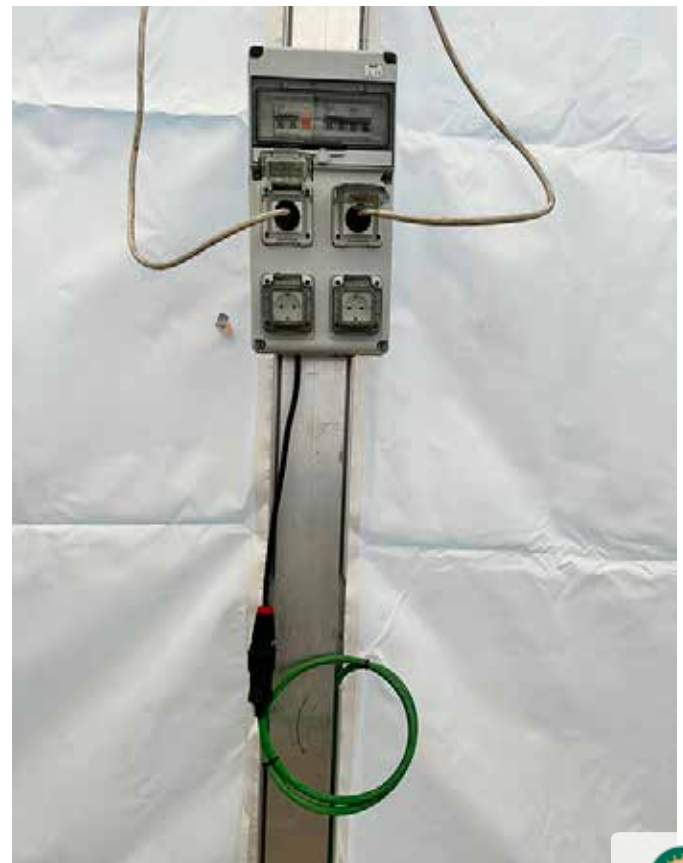
## ► Nueva acometida eléctrica de la carpa del campamento

Se ha instalado la acometida eléctrica con canalización soterrada, que da servicio al cuadro de protección de la carpa del campamento, iluminación y tomas de corriente.
