► Reparación Tejado Restaurante El Lago

Desde el *Área de mantenimiento-albañilería*, se han realizado trabajos de reparación del tejado del *Restaurante El Lago*, que tenía problemas de estanqueidad provocando entradas de agua.

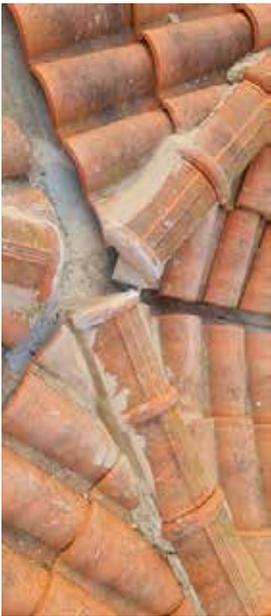
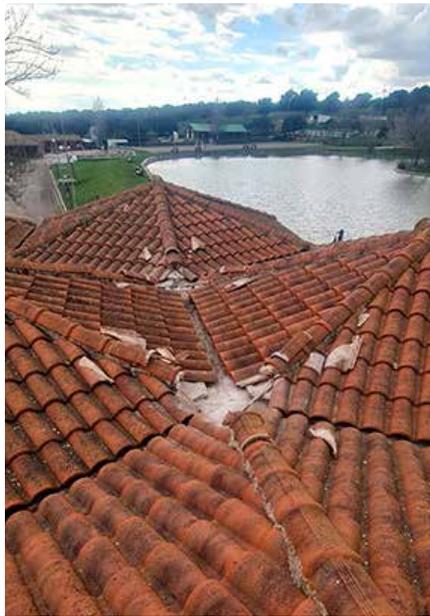
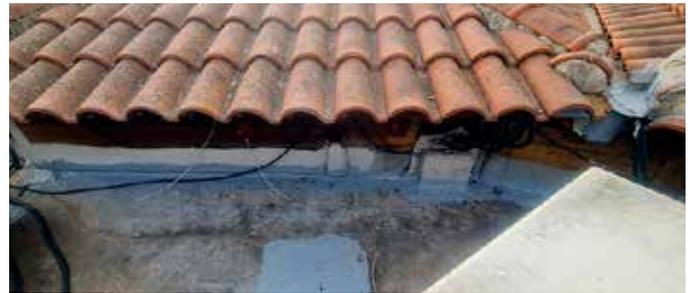
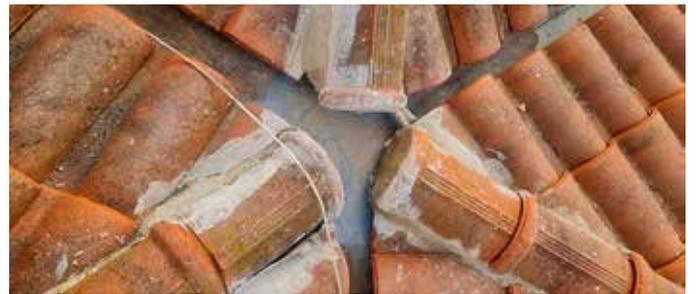
Se han desmotado las tejas de cumbrera, para sellar las fisuras con una lámina de butilo elástica con un acabado de caucho impermeabilizante líquido. También se ha reparado una tabica perimetral en los tramos de cubierta plana que al ser de madera generaba humedades.

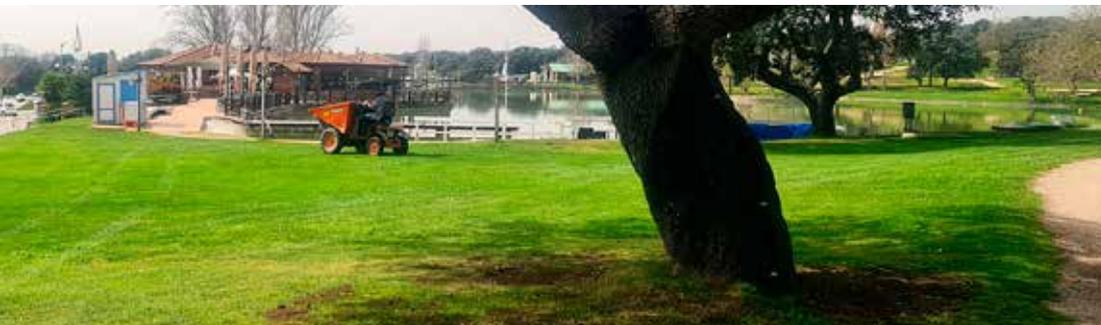
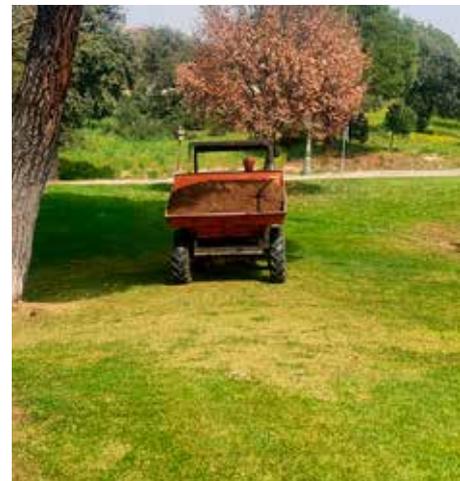
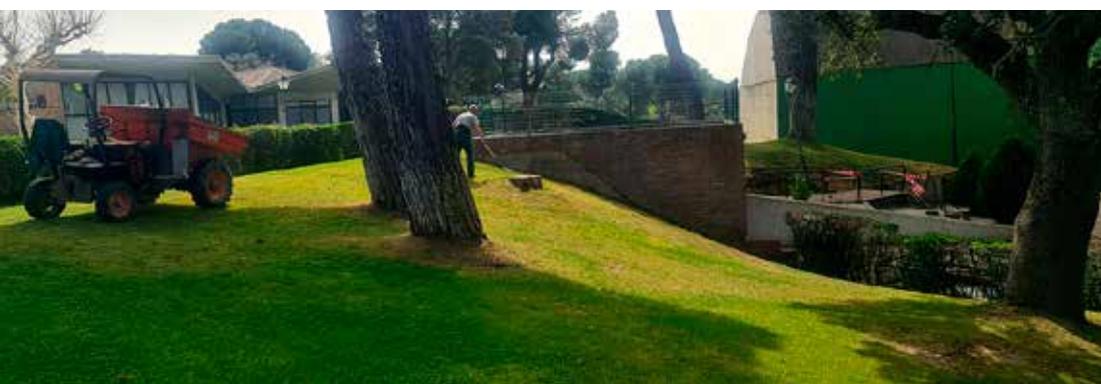
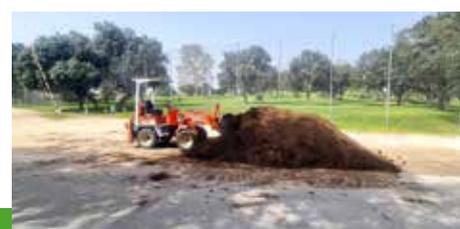
► Resembrado y recuperación de praderas

Desde el *Área de Jardinería del Club*, se están realizando los trabajos anuales de temporada de resembrado y recuperación de praderas generales de riego del Club. También se han preparado las redes de riego.

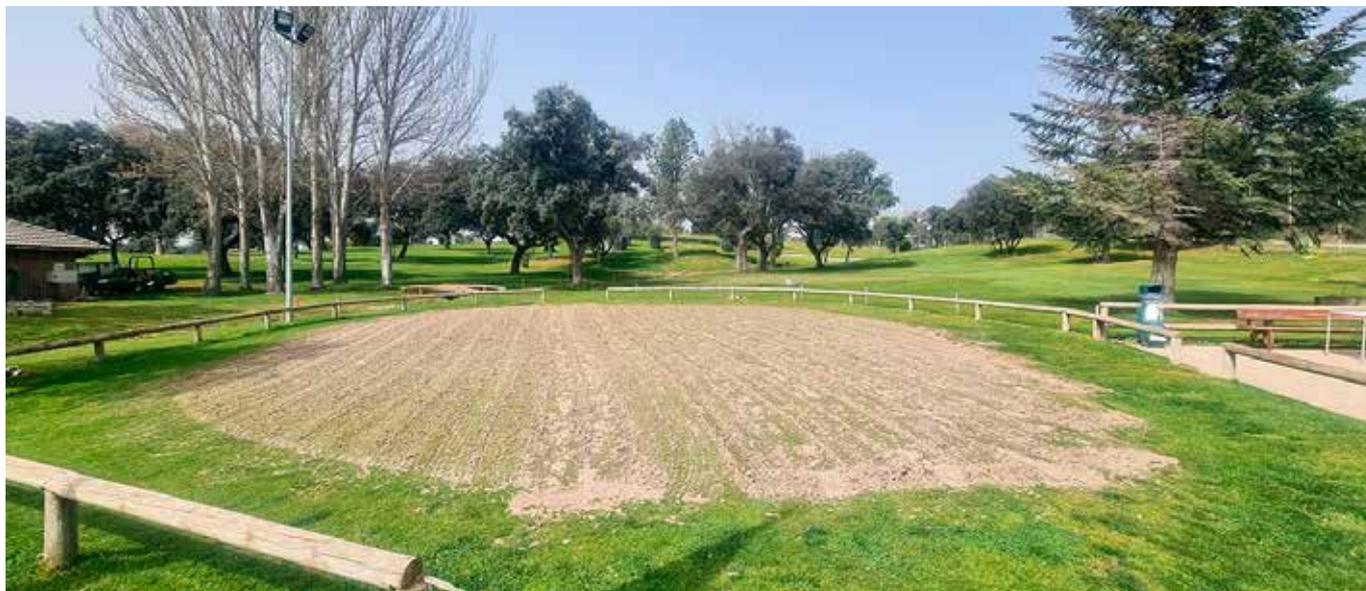
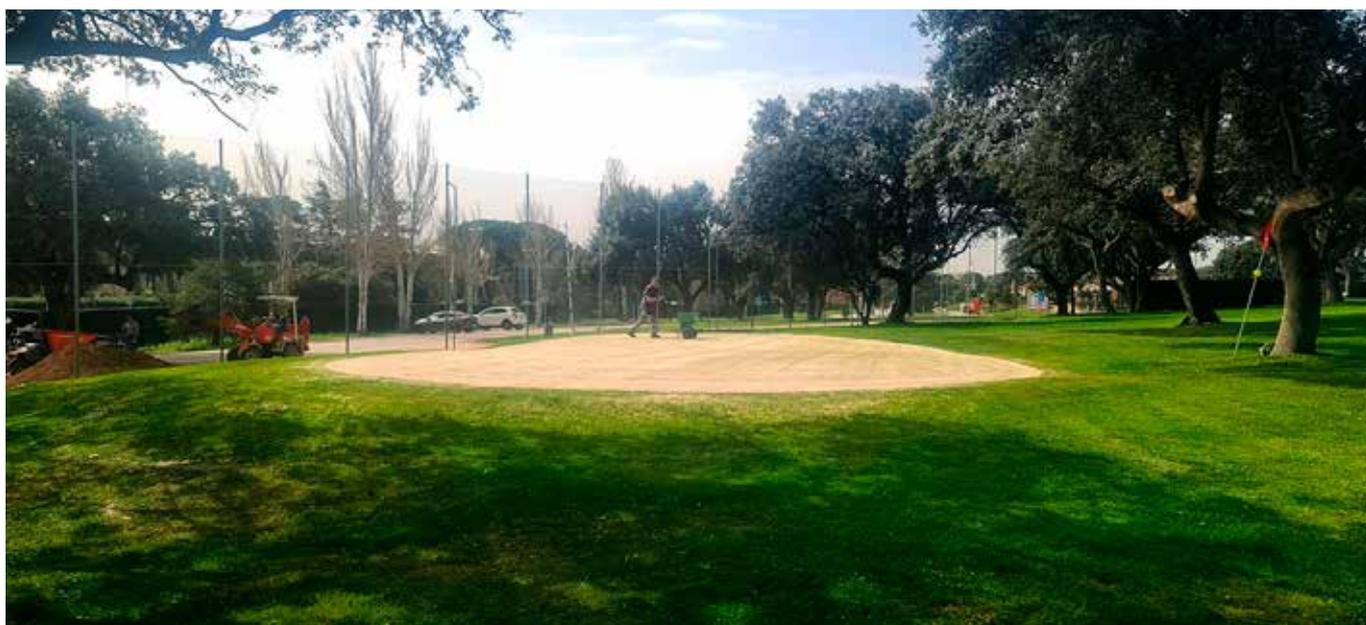
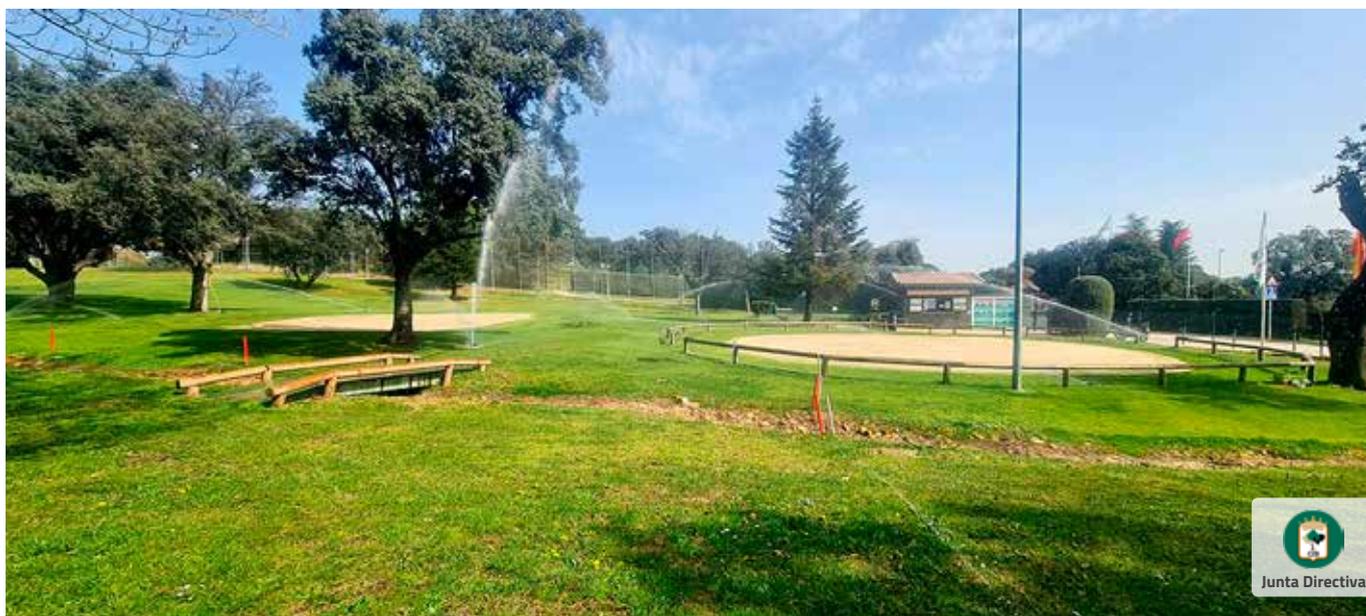
► Mantenimiento y pinchado campo de golf

Esta semana se está realizando el pinchado y abonado del campo de golf. Estos trabajos se están realizando por la empresa mantenedora **Ilunion** y se desarrollan de manera semestral.
