► Instalación de un nuevo cuadro de control de los grupos de presión del agua potable

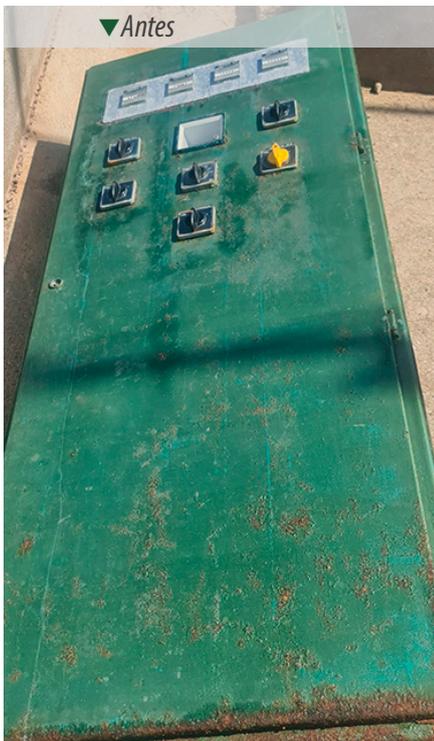
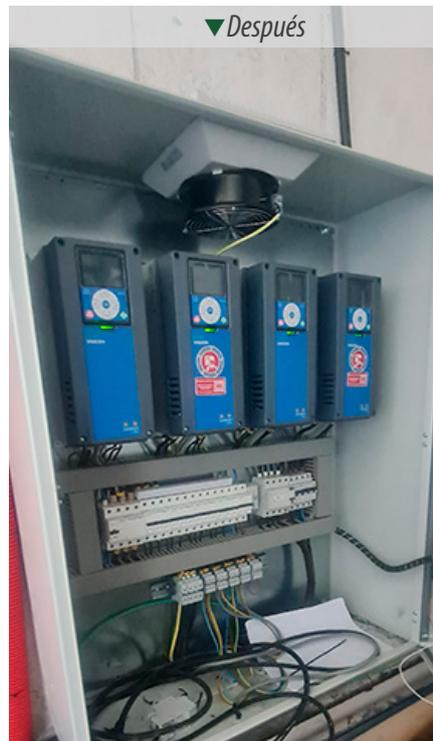
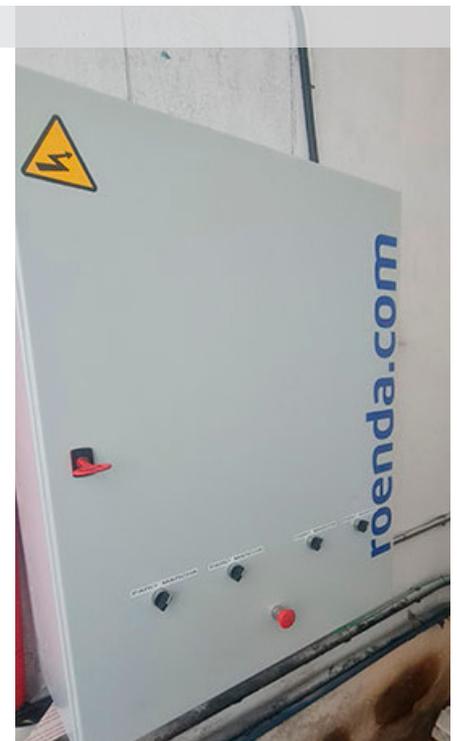
Se ha instalado un nuevo cuadro de control de los grupos de presión de la red de abastecimiento de agua potable en el Club. Este cuadro incluye la instalación de cuatro variadores, una por cada motor.

Estos equipos sustituyen al antiguo cuadro de control de los grupos de presión, los cuales mejoran de manera muy importante la infraestructura del Club, reduciendo los consumos, ajustando las potencias de los motores en tiempo real y términos absolutos.

La programación de los variadores permiten controlar las presiones a las necesidades requeridas, los grupos trabajan por demanda, con entrada en cascada, dependiendo del consumo.

Los nuevos equipos ayudan a mejorar el rendimiento y fatiga de los motores de los grupos de presión. El retorno económico de la inversión es muy rápida por la mejoras importantes de los consumos de los motores.

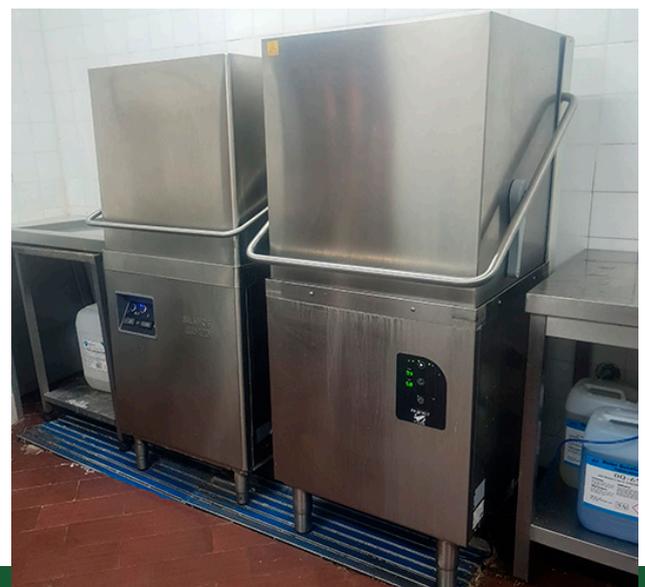
Se ha instalado una nueva línea eléctrica trifásica de alimentación para ampliar el equipamiento y las necesidades del servicio de comedor del campamento.

Se ha colocado un nuevo lavavajillas que ha suministrado la empresa que ofrece el servicio de restauración del campamento.

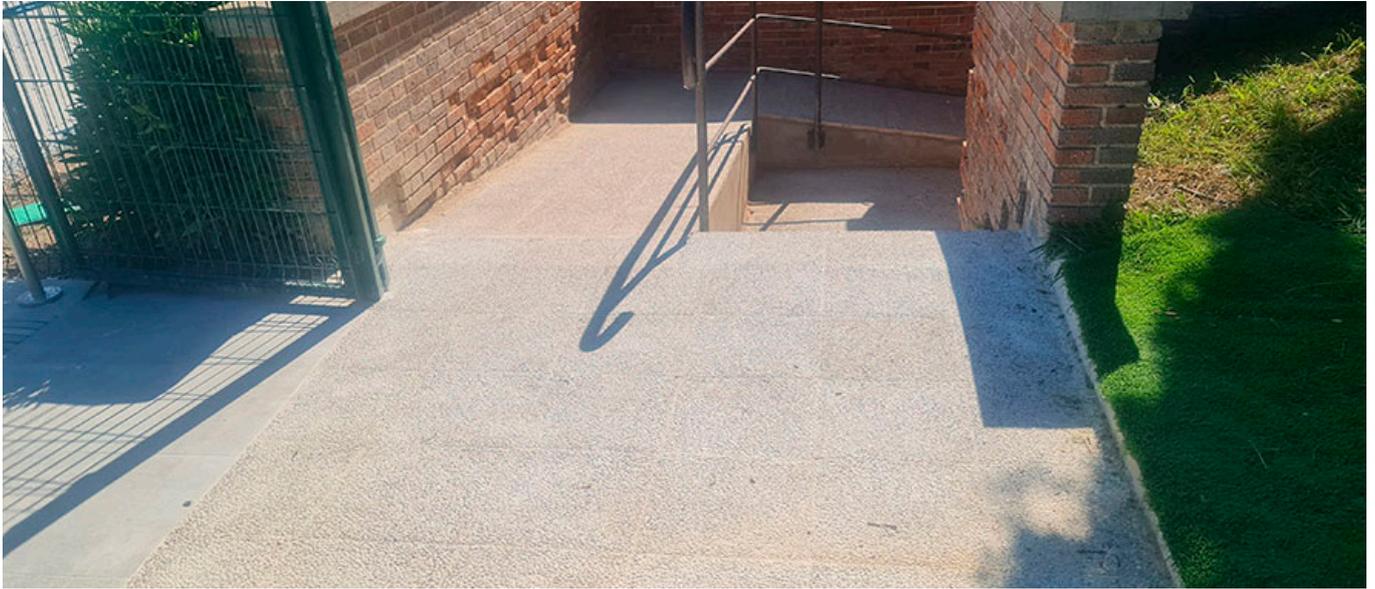
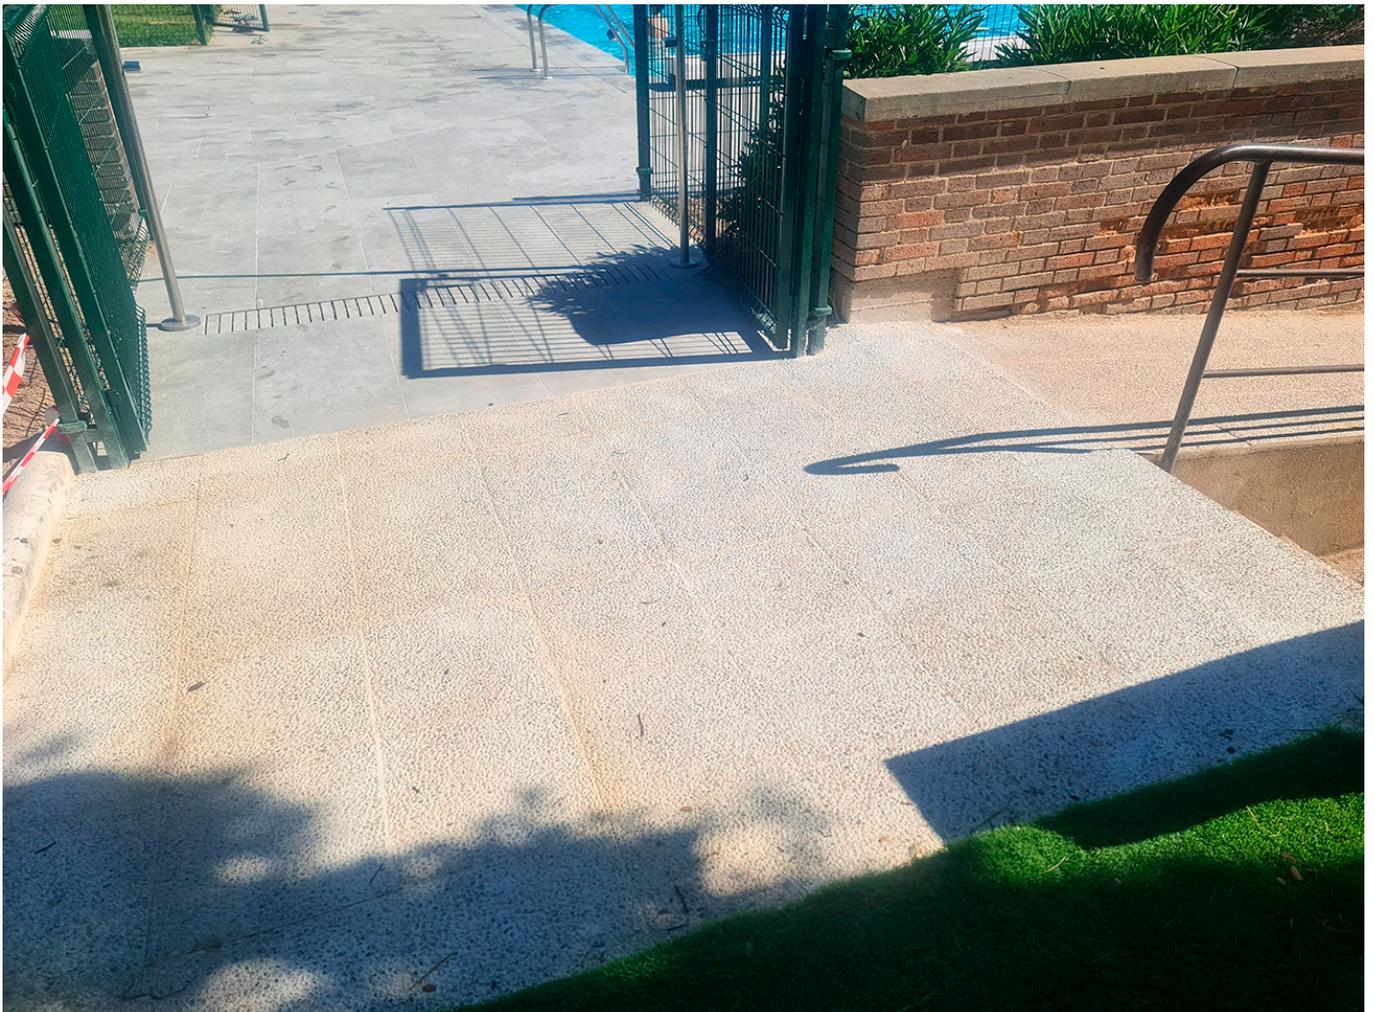
Se ha reconstruido la plataforma de acceso a las piscinas de verano desde el vestuario del *Edificio Social*. Con la adecuación de la playa, la cota de desembarque estaba a distinto nivel. De esta forma se ha terminado la accesibilidad de la piscina olímpica desde los vestuarios.
