► Acondicionamiento y reparación Cancha de prácticas Golf

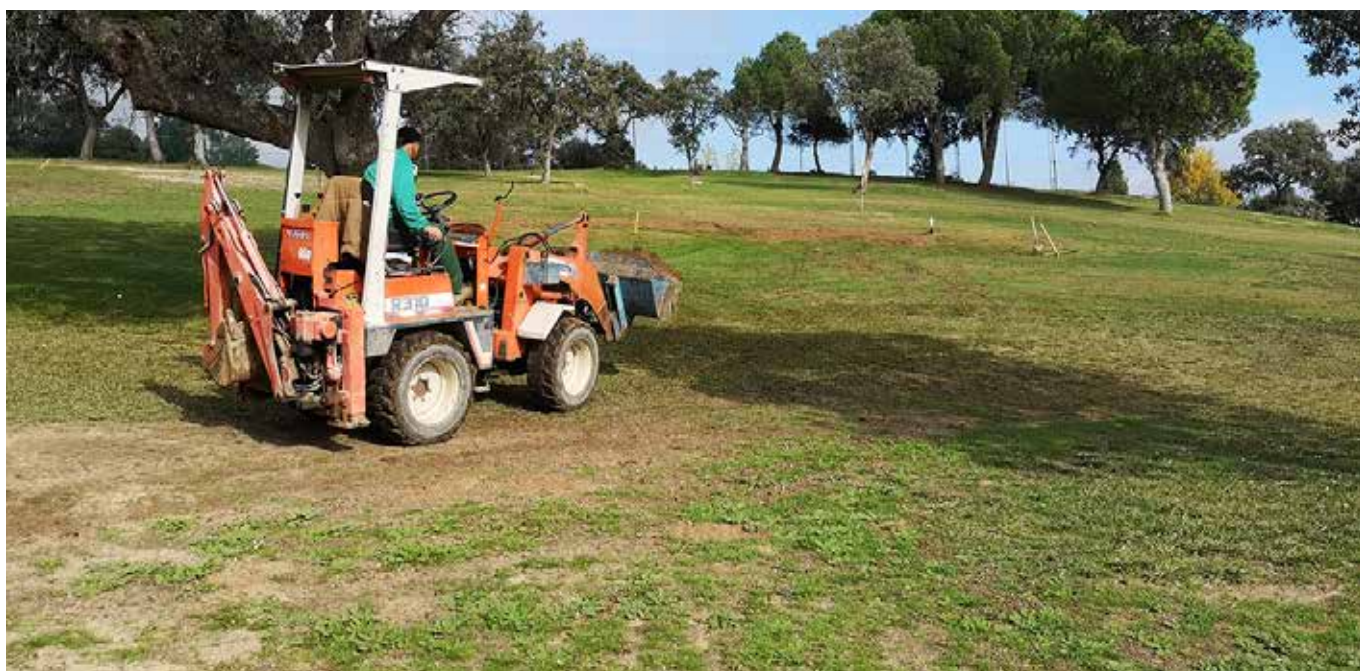
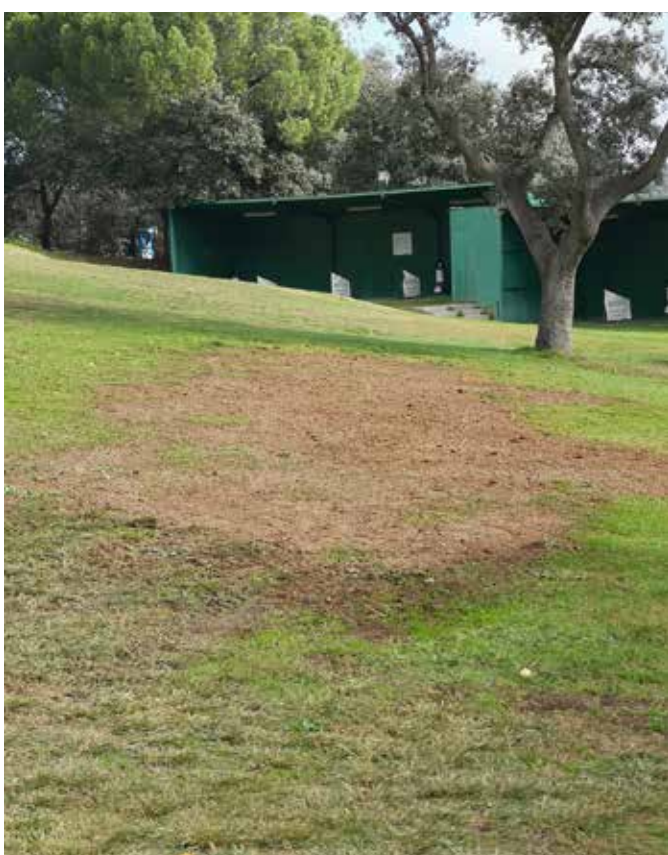
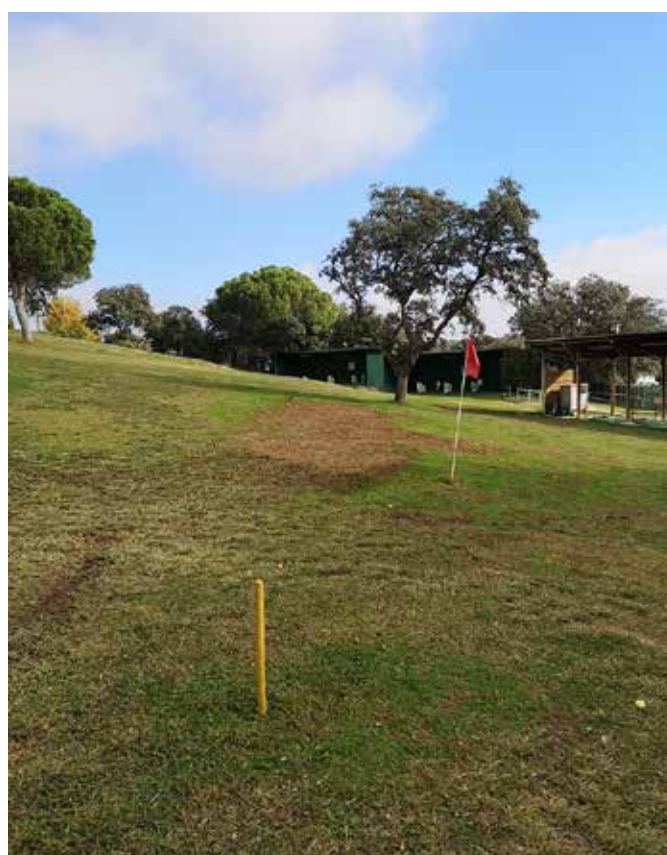
Se ha realizado el acondicionamiento de la cancha de prácticas de golf, que estaba con zonas deterioradas debido a la entrada de jabalíes. Se ha realizado una reperfilado del terreno y posterior aporte de tierra vegetal como capa de terminación.

Estos trabajos se han realizado se han realizado con maquinaria y personal del área de jardinería interno del *Club*.

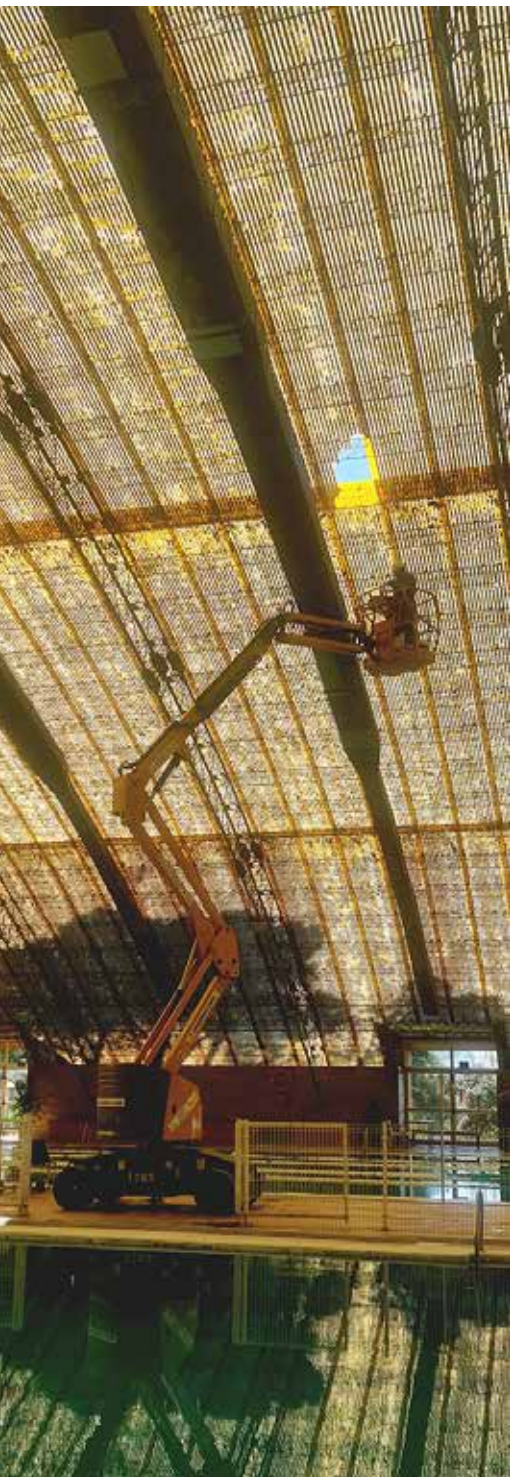
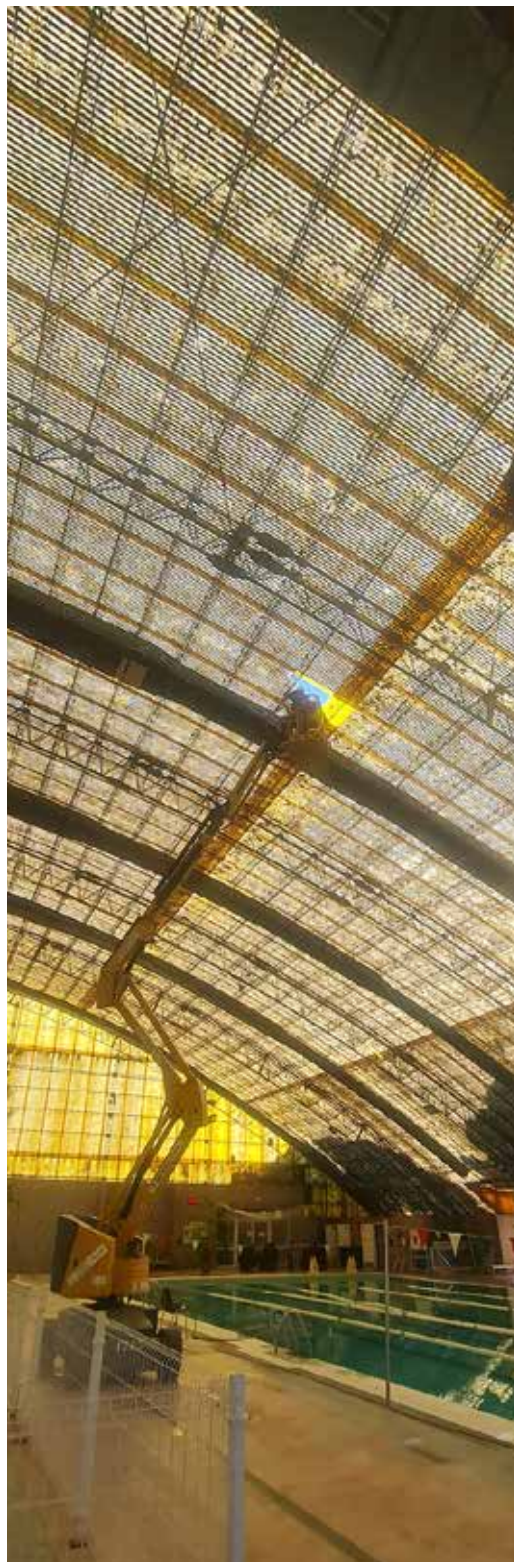
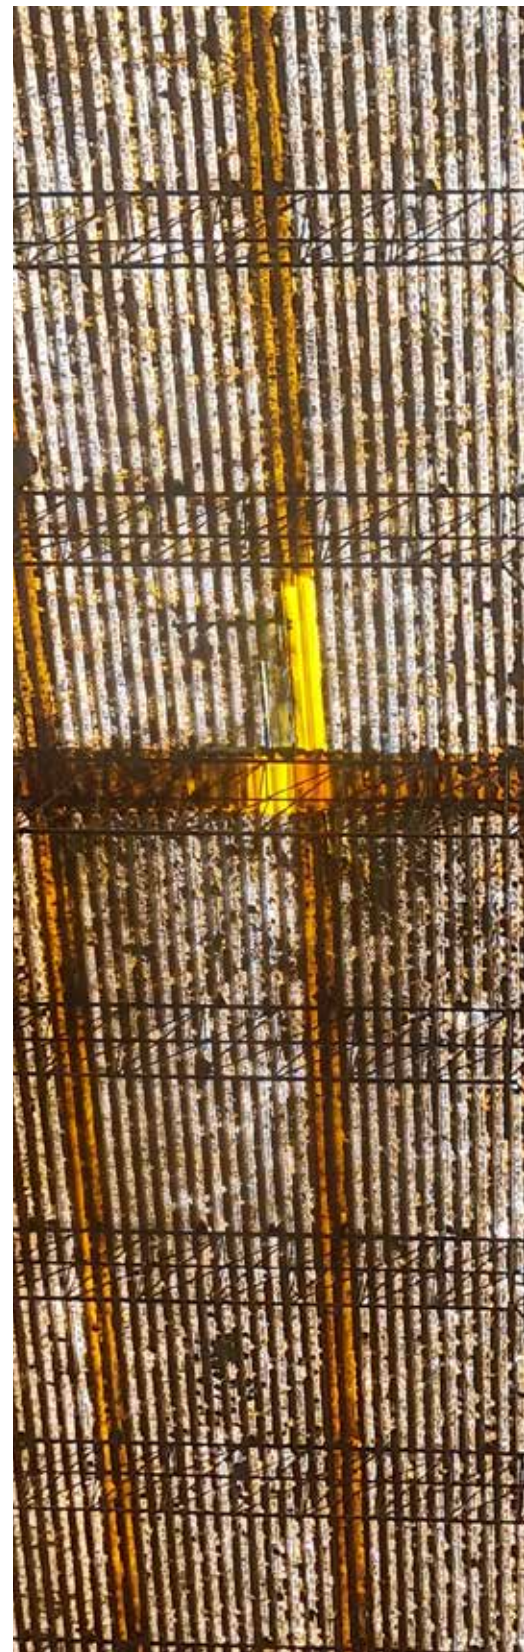
► Reparación de cubierta Piscina Cubierta

Se han reparado dos agujeros importantes que había en la piscina cubierta. Para realizar estos trabajos se ha utilizado un elevador eléctrico de 15 mtr. Se han colocado unos paneles de fibra transparente con el mismo calibre de la existente. Se han fijado y sellado.

También se han desmontado unos circuitos eléctricos, sin uso, que estaban descolgados de las cerchas.

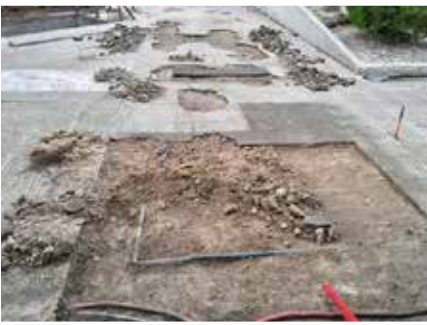
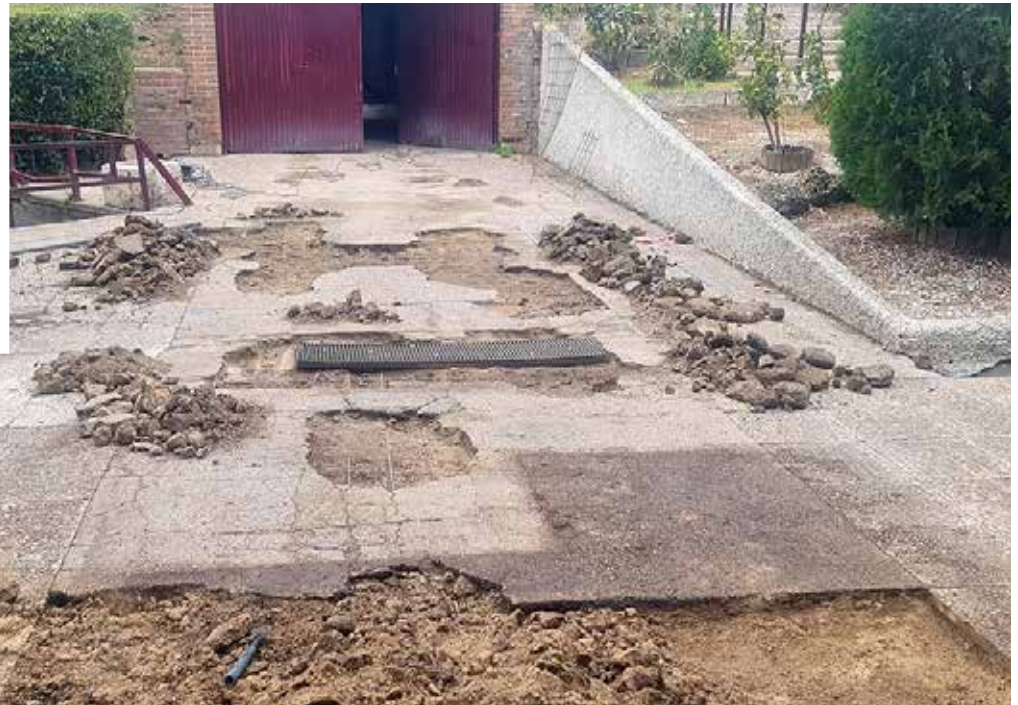
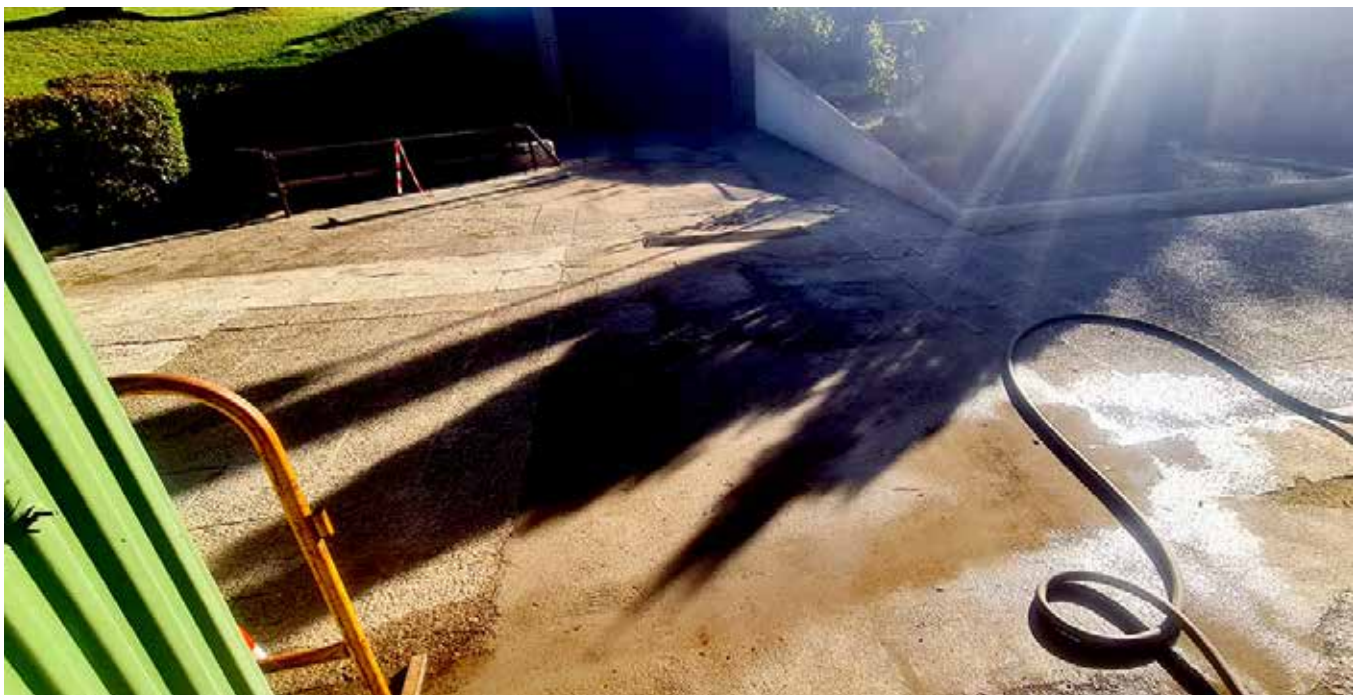
► Entrada a pista de hielo

Se ha reparado la entrada a la pista de hielo alineada con el portón por el que se realiza el acceso de la pulidora *Zamboni* desde el taller. Esta zona revestía importantes desniveles, por el paso de la máquina y las raíces del pino cercano. Hemos limpiado y rellenado las oquedades con mortero de cemento con un acabado fratasado.

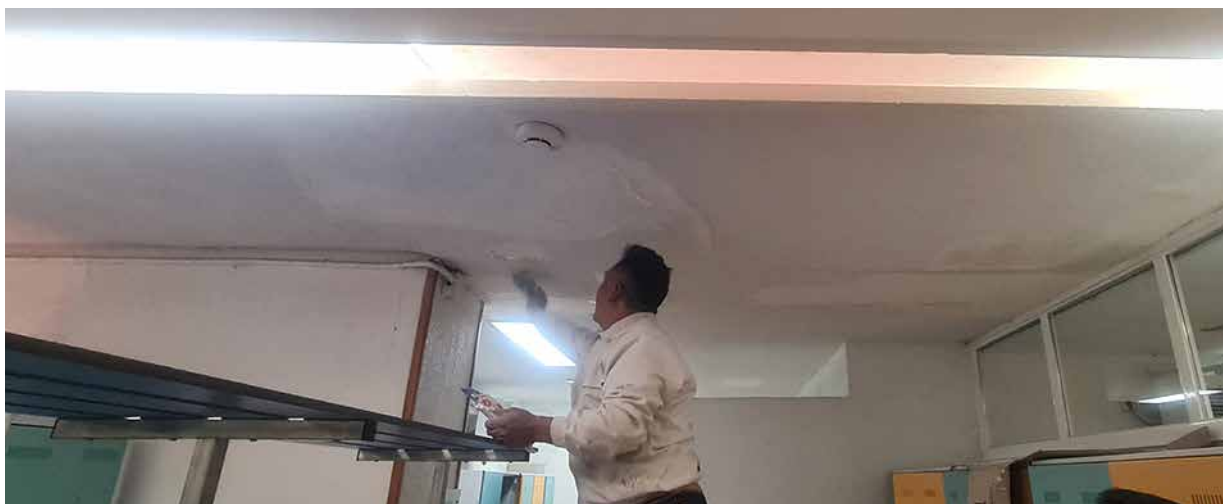
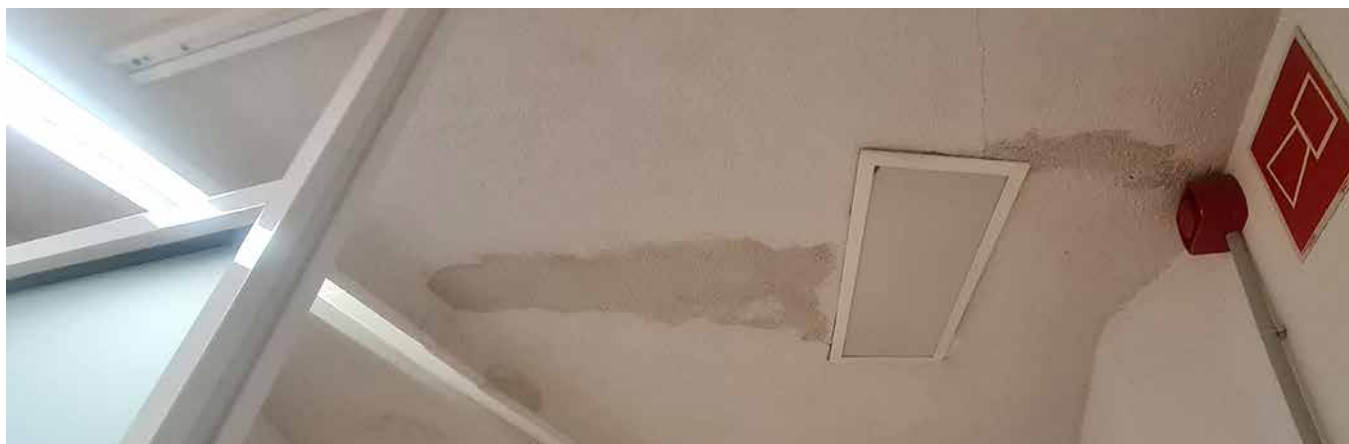
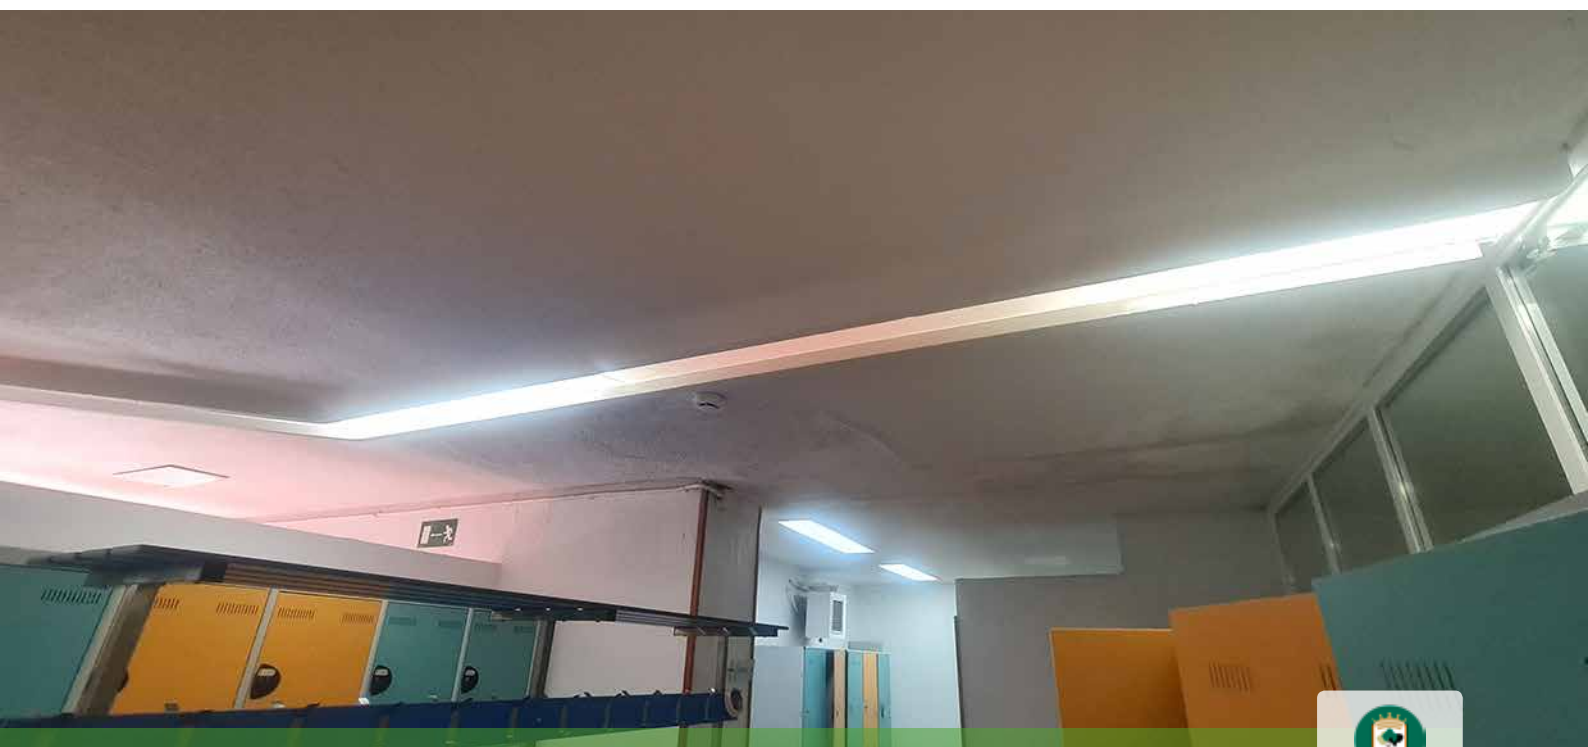
► Reparación techo vestuario femenino *Edificio Deportivo*

Se ha reparado el techo de escayola del vestuario de señoras del *Edificio Deportivo*, que se encontraba con desperfecto y grietas. Se han fijado y sellado las fisuras y se ha finalizado con pintura plástica con textura.
