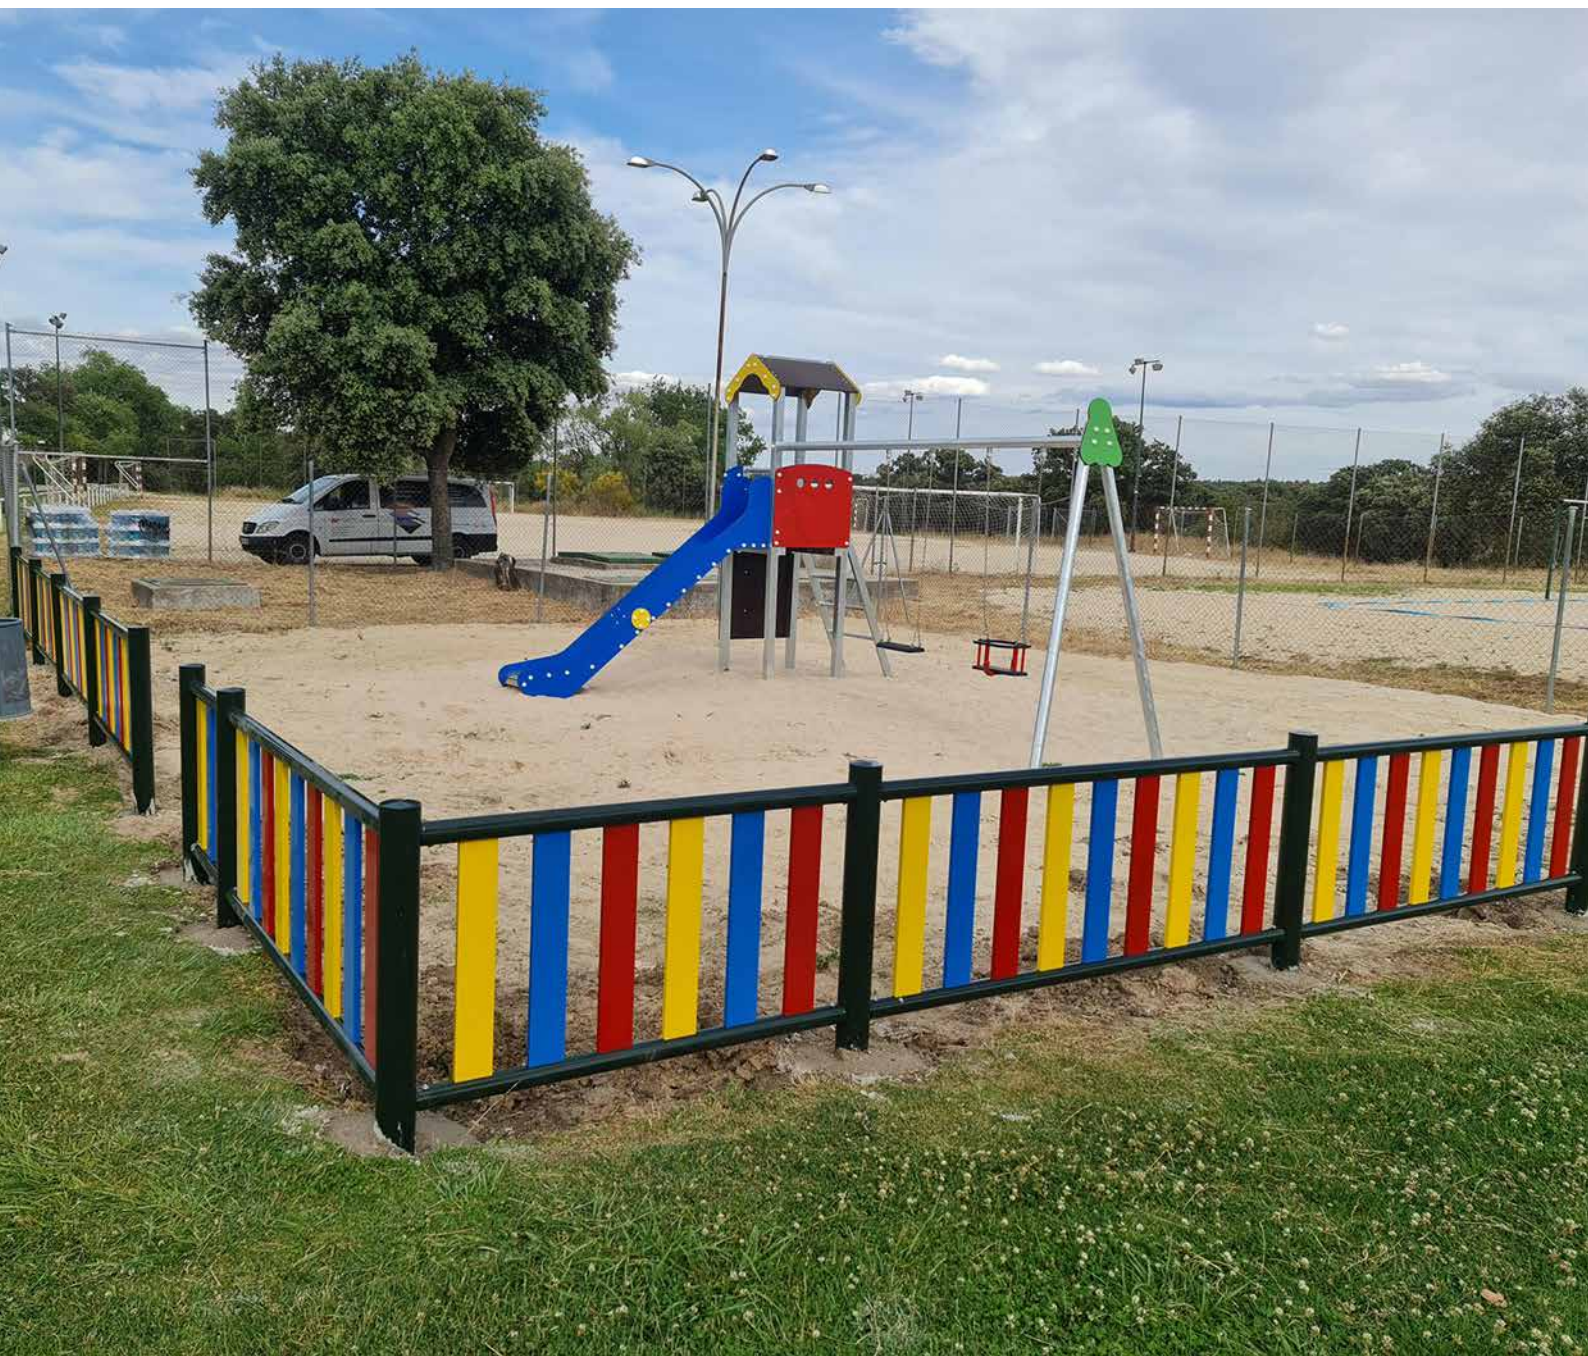
► Valla infantil

Hemos instalado en el área de juegos infantiles, situado en las zonas de pistas deportivas, un cerramiento infantil muy atractivo en cuanto a diseño y color acorde a los juegos, la valla tiene de un metro de altura con una zona abierta de acceso.

El perímetro área se cierra con un vallado existente montado en la zona trasera.

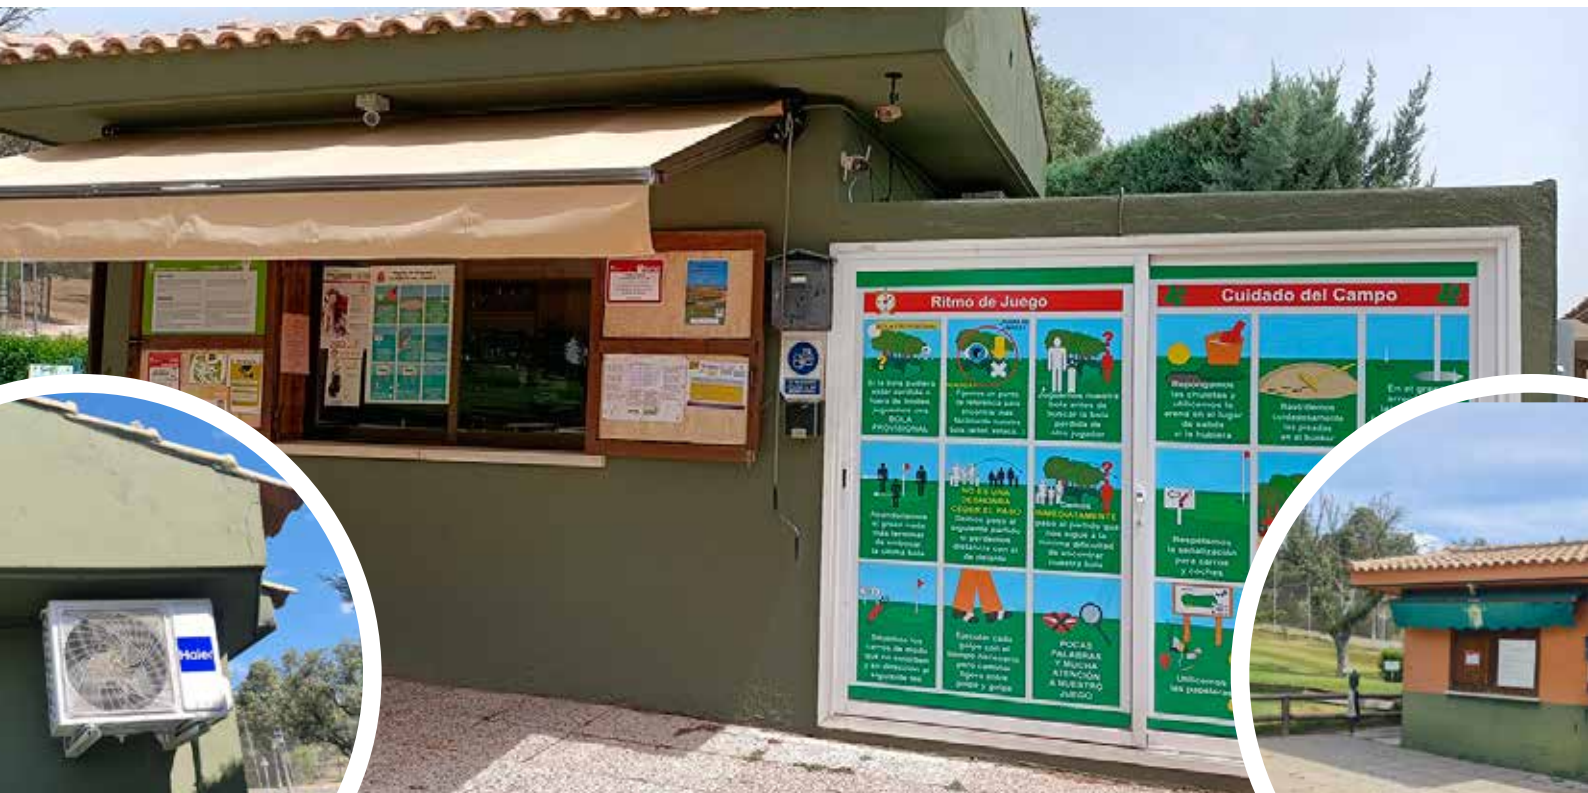
► Caseta de golf:

Se ha instalado un equipo de aire acondicionado con bomba de calor (frío/calor) en la caseta de control del campo de golf.

También se han pintado los parámetros exteriores, así como las carpinterías de madera lijado y barnizado. Se ha sustituido el toldo de la fachada principal que se encontraba muy deteriorado y se han colocado vinilos de las normas en la cristalera de la entrada.

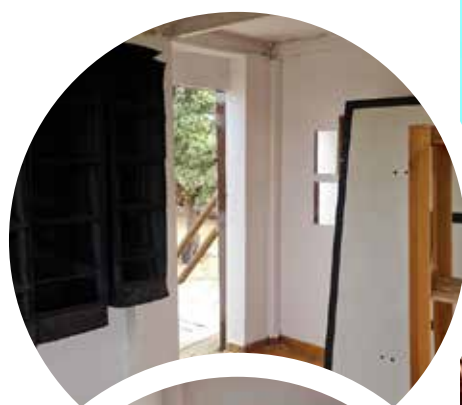
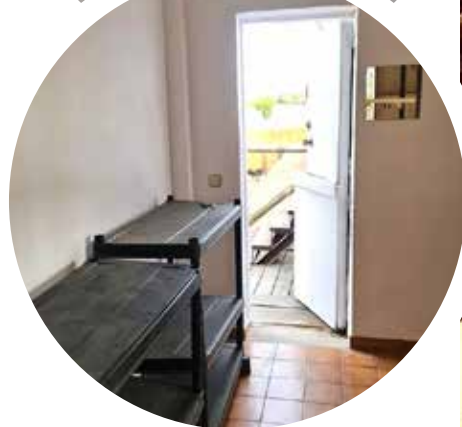
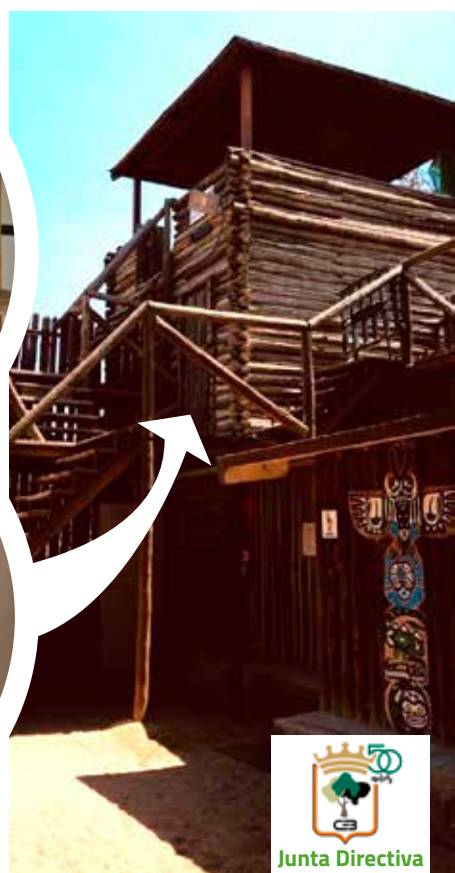
► Torres del fuerte del campamento:

Se reparan los dos cuartos centrales de las torres del campamento que se encontraban muy deteriorados. Se han sellado los huecos entre los tableros de maderas que recubren los paramentos, especialmente la torre derecha.

Se han recolocado las ventanas que se encontraban desniveladas impidiendo la apertura, se sustituyen las jambas y elementos de acabados, se recuperan las contraventanas que estaban descolgadas y en muy mal estado. Se han pintado las paredes interiores de los dos recintos, incluidos techos y cerrajería metálica.
