► Nueva conducción de agua para riego en huertos

► Mantenimiento: Pintura, redes de agua y electricidad

► Nuevas líneas eléctricas cocina del *Restaurante Deportivo*

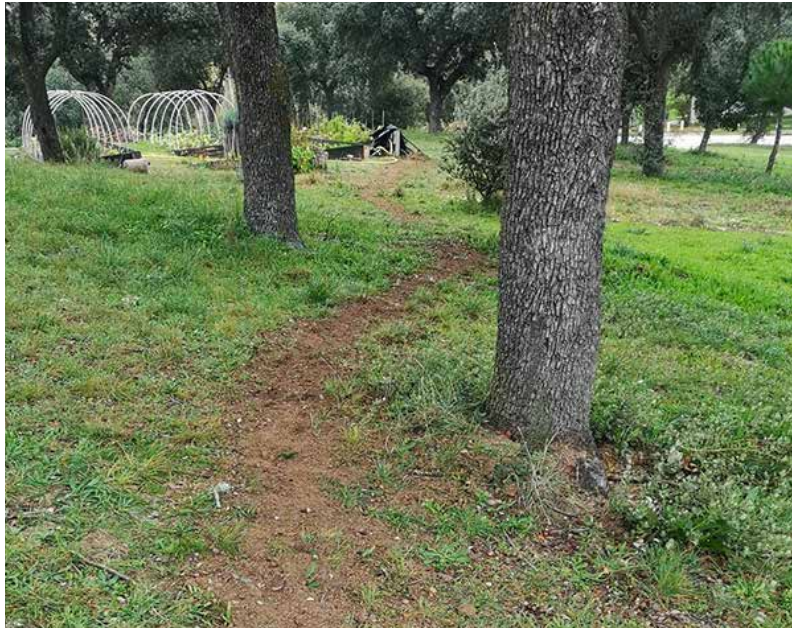
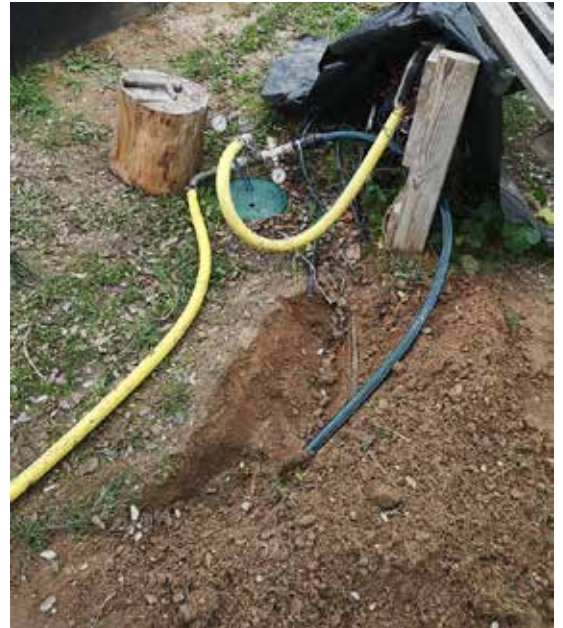
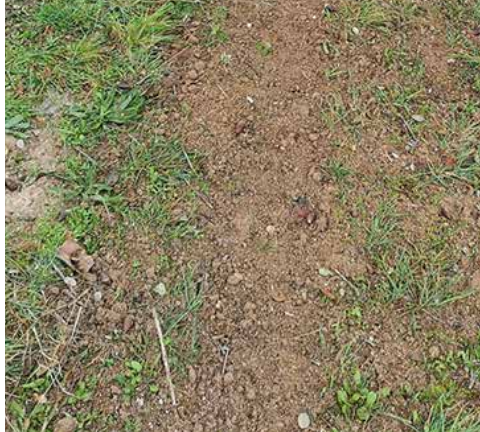
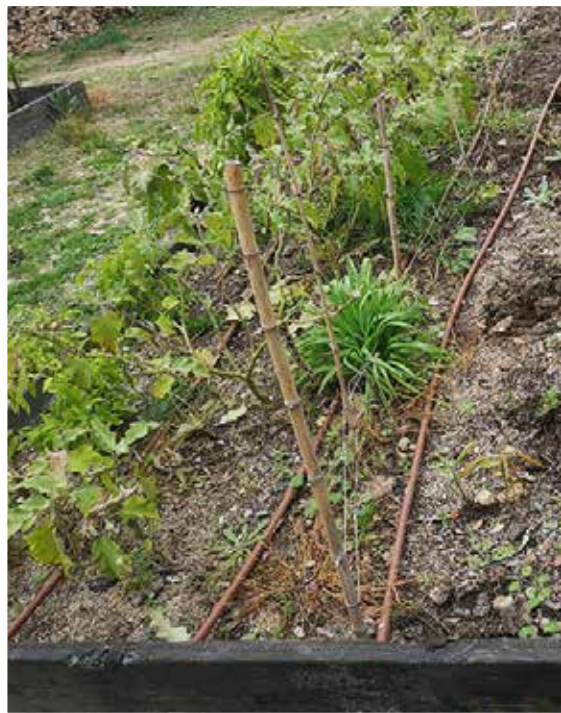
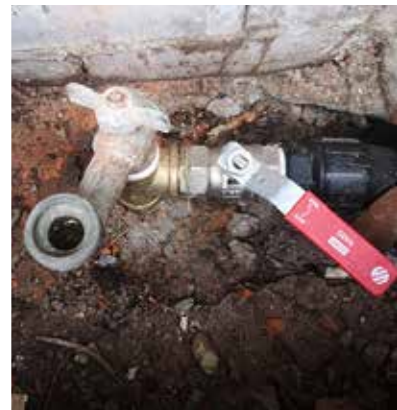
Se ha instalado una nueva conducción de agua para el riego de los huertos, conectada directamente a la red general del Club. Actualmente el abastecimiento dependía de la red de riego, esto implicaba tener arrancados los grupos de presión permanentemente.

La nueva acometida del trazado ha sido soterrado en algunos tramos y exteriormente bajo vegetación de cobertura. Estos trabajos se han realizado por personal del área de jardinería interno del Club.

Este cambio mejora considerablemente el consumo eléctrico, al conectarse a la red general de abastecimiento. Se optimiza el uso de los grupos de presión de riego suprimiendo un uso permanente para el que no estaban calculados.

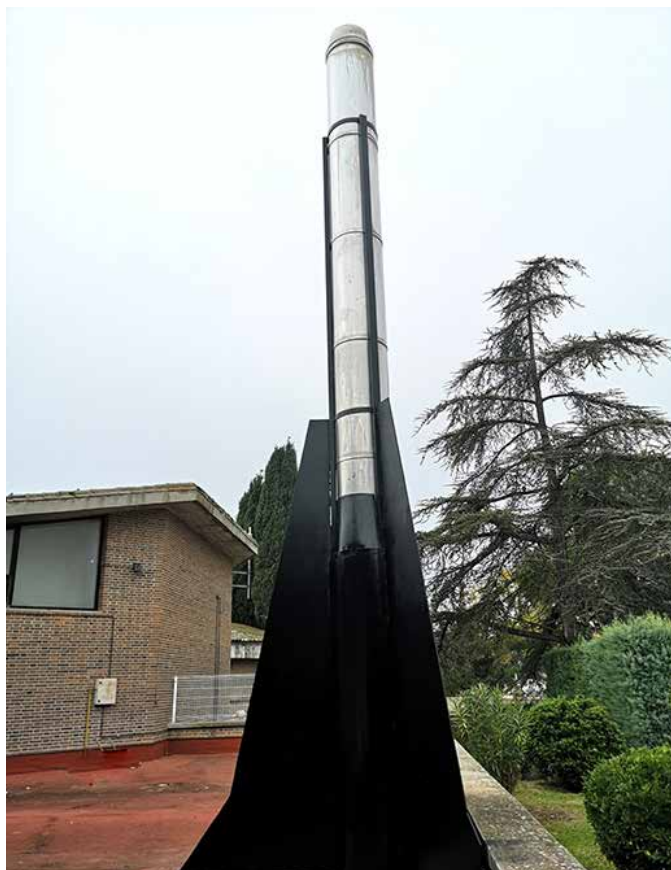
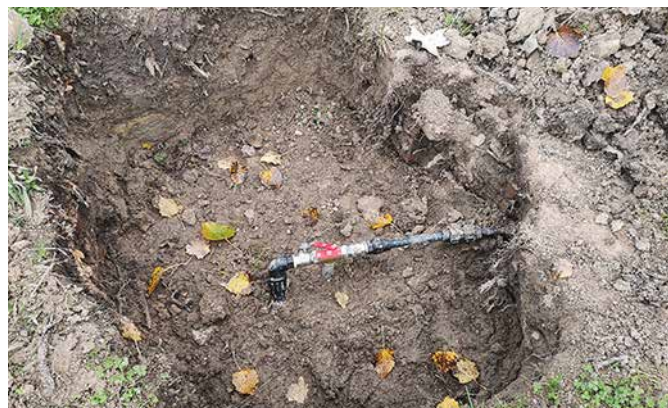
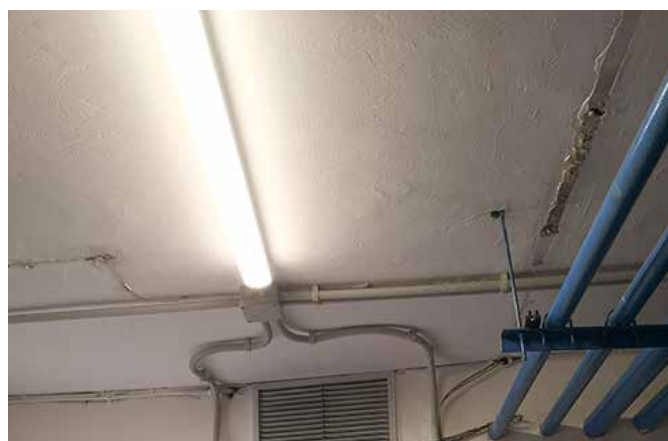
- Se limpia el tiro de acero inoxidable y se pinta los soportes de sujeción de chimenea de la antigua caldera del *Edificio Social* que se encontraba muy degradada.
- Se repara una avería de agua potable que se encontraba por el paso del tiempo con pérdida de estanqueidad en las juntas de unión. Esta conducción da servicio al edificio del taller de pintura y a la fuente cercana al riachuelo. Con la reparación se sustituye los entronques de la conducción.
- Se instala una nueva iluminación conmutada en pasillo de accesos a *Edificio Social* por el muelle.

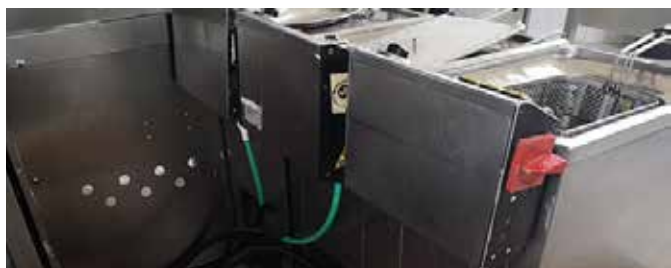
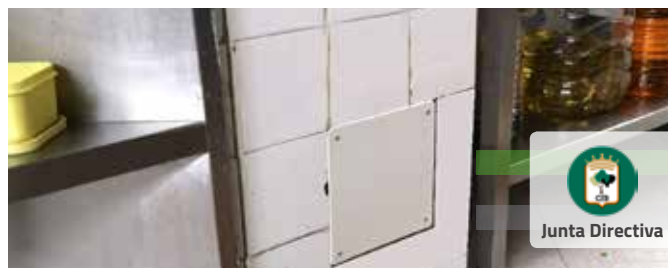
- Se desmonta la caja de conexiones que dan servicio a las freidoras del *Restaurante Deportivo* situada sobre el solado de la cocina y generaba frecuentes derivaciones por la caída de agua o aceites.
- Se instalan dos nuevas líneas directas y se monta la nueva caja de conexiones en la pared mejorando de manera importante el funcionamiento y la instalación eléctrica de toda la cocina, evitándose las incidencias frecuentes que se producían.

Para esta instalación eléctrica se ha tenido que abrir una pequeña zanja por el pavimento de la cocina y sustituir parte del pavimento.
